П А С П О Р Т

I. НАИМЕНОВАНИЕ ПАМЯТНИКА Знаменская церковь Знаменского монастыря

IV. АДРЕС (местонахождение) ПАМЯТНИКА Владимирская область, г. Гороховец,

УЧЕТНАЯ КАРТОЧКА
Знаменская церковь.

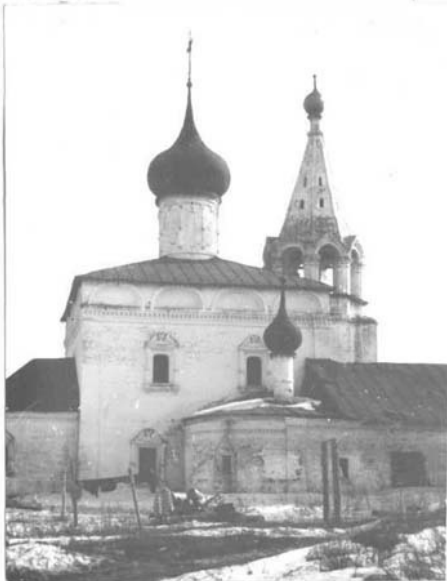
Фото или схематический план

Церковь бесстолпная, одноглавая, трехчастная, с приделом у южного фасада. Основной объем кубической формы с сомкнутым сводом, четырехскатной кровлей, цилиндрическим барабаном и приземистой луковичной главой.

Апсида трехчастная.

Общая композиция церкви ассиметрична. Шатровая ярусная высокая колокольня сдвинута к югу от центральной оси. На низком прямоугольном первом ее ярусе стоит высокий монолитный восьмерик, прорезанный в верхней части арочными пролетами звонов и завершенный шатром с луковичной главой.

Южный придел состоит из основного объема, апсиды, трапезной и крытой паперти. Декор церкви нарядный, но сдержанный.
