"3.4.Б...1.17.15"
индексПАМЯТНИКИ ИСТОРИИ И КУЛЬТУРЫ СССР
(недвижимые)СОЮЗНАЯ РЕСПУБЛИКА РСФСР
Министерство культуры. Государственная инспекция по охране
(наименование республиканского органа охраны памятников)
памятников истории и культурыПАСПОРТI. НАИМЕНОВАНИЕ ПАМЯТНИКА Храмовый комплекс Пятницкой церкви
(с фрагментами фресок)II. ТИПОЛОГИЧЕСКАЯ
ПРИНАДЛЕЖНОСТЬ

Ивановская область, Тейковский район,

село Морозово. От города Тейкова автобусом - 15 км.

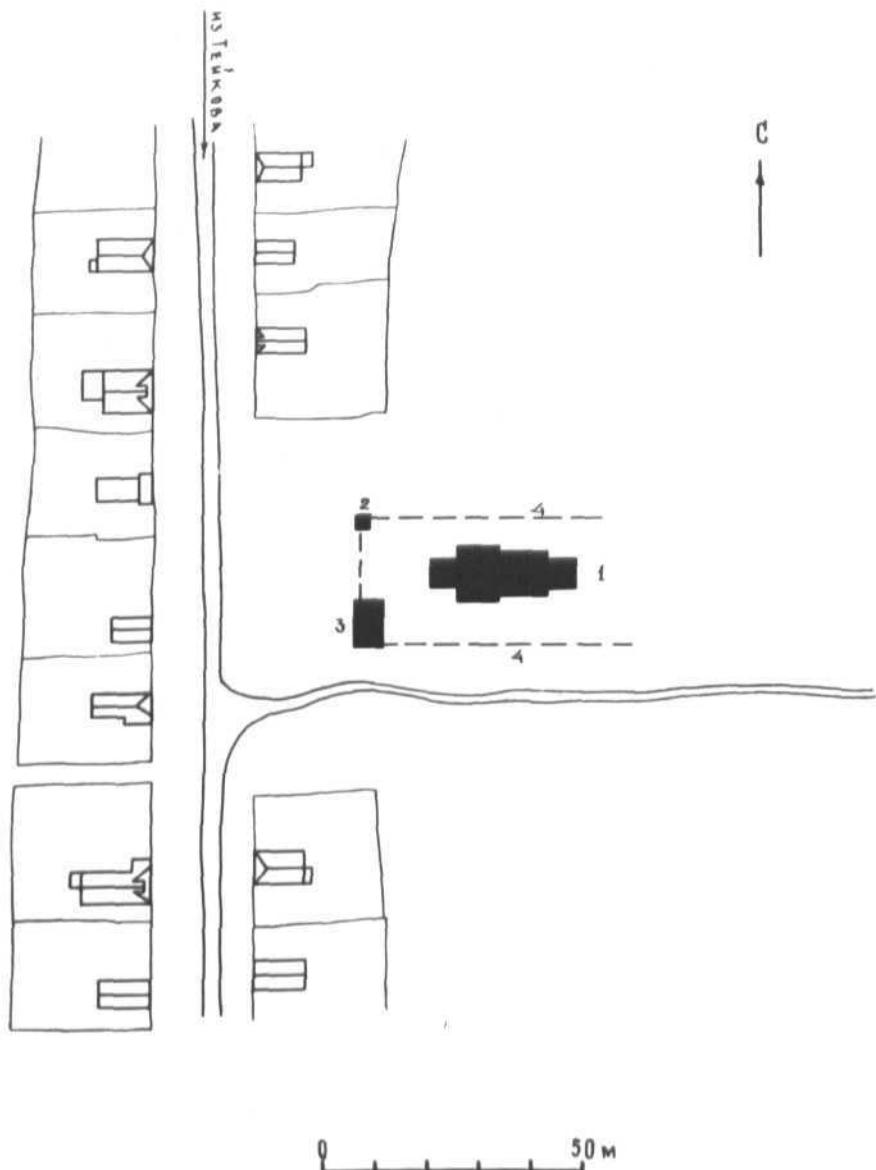
ИВАНОВСКАЯ ОБЛАСТЬ, ТЕЙКОВСКИЙ РАЙОН
СЕЛО МОРОЗОВО
ГЕНПЛАН ЦЕНТРАЛЬНОЙ ЧАСТИ

1 ЦЕРКОВЬ ПАРАСКЕВЫ ПЯТНИЦЫ
2 УГЛОВОЙ ПАВИЛЬОН ОГРАДЫ
3 СТОРОЖКА
4 ТРАССА НЕСОХРАНИвшейся ОГРАДЫ

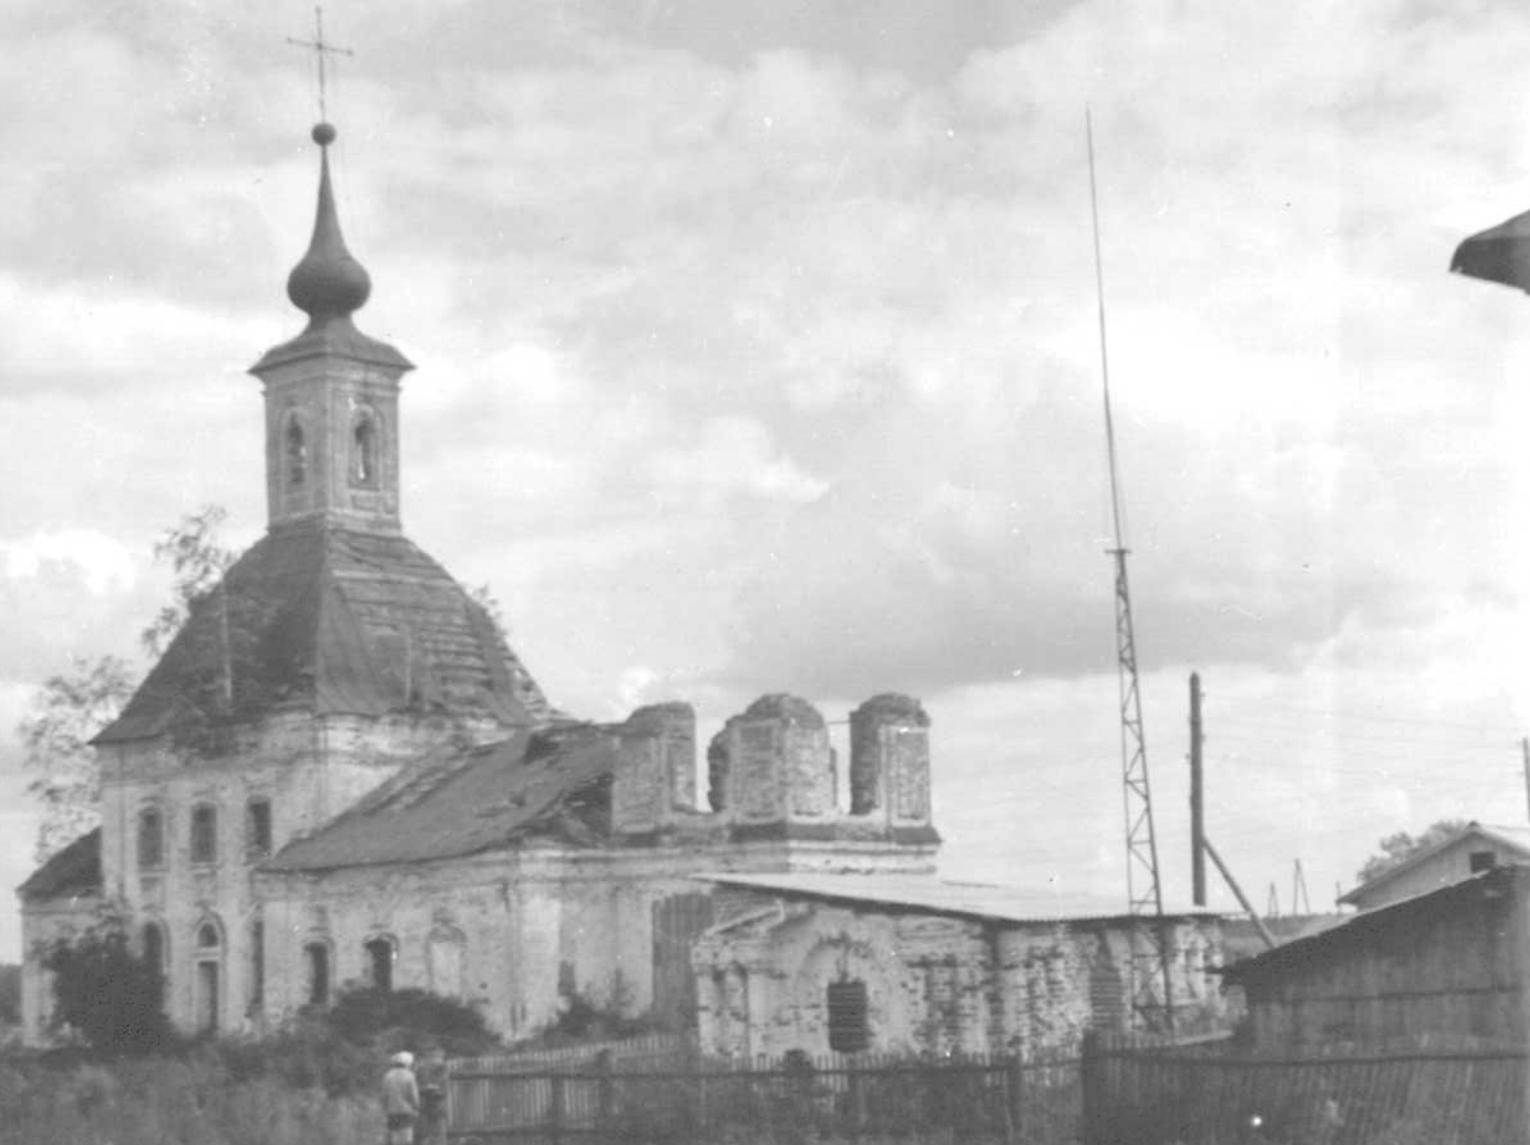
Ивановская обл., Георгиевский р-он.,
с. Морозово.

Утрачена каменная ограда, одновременная церкви. Сильно повреждена верхняя часть углового павильона. Разрушена колокольня за исключением ее нижнего яруса.

Общий вид с северо-запада.

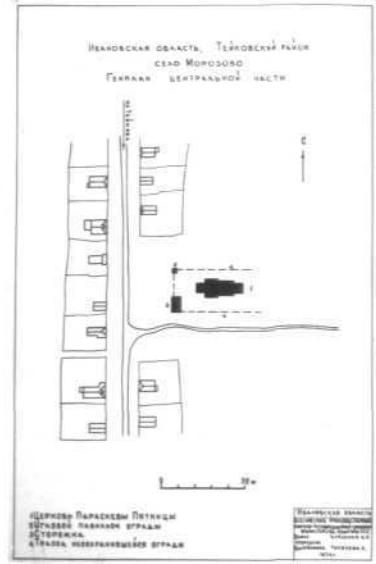
Фото общего вида— 1

Храмовый комплекс в настоящее время состоит из церкви (1800г.), углового павильона (1 пол. XIXв.) и сторожки (1 пол. XIXв.). Разрушение колокольни упростило объемно-пространственную композицию церкви и привело к преобразованию объема двухсветного четверика храма, высокая кровля которого увенчана гланкой. В храме наряду с чертами провинциального барокко еще сильно чувствуются архаические традиции сельской архитектуры.
