ПАСПОРТ

I. НАИМЕНОВАНИЕ ПАМЯТНИКА Парк Национальный природный Водлозерский.
Дом жилой Могучей

Парк Национальный природный Водлозерский
 Дом жилой Могучей
 нач. XX в.

УЧЕТНАЯ КАРТОЧКА Парк Национальный природный

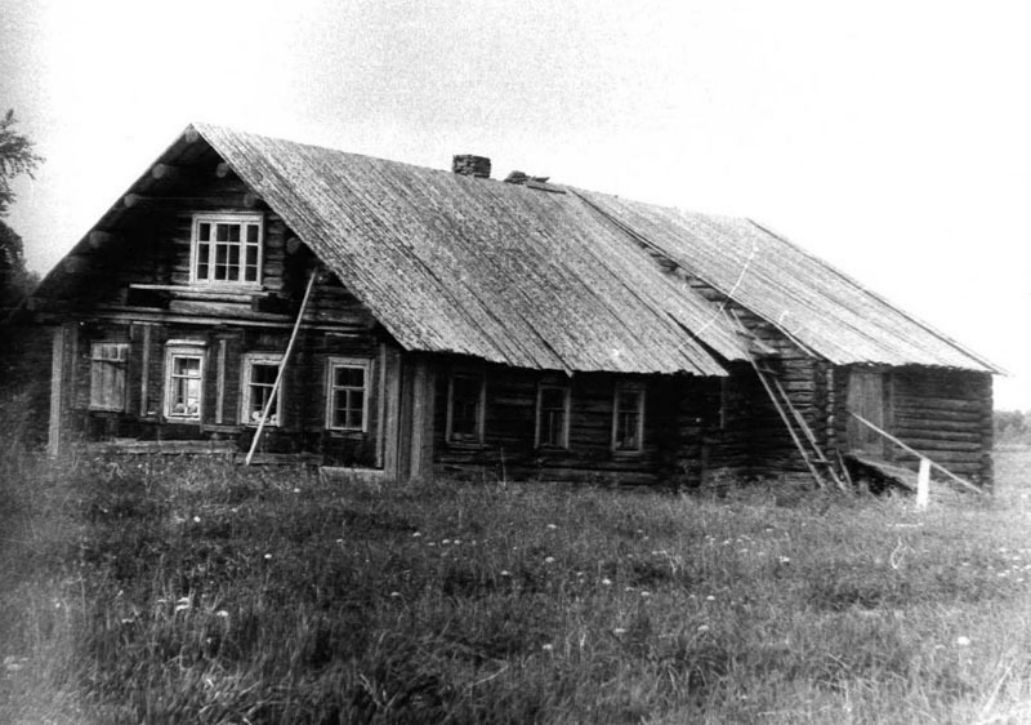
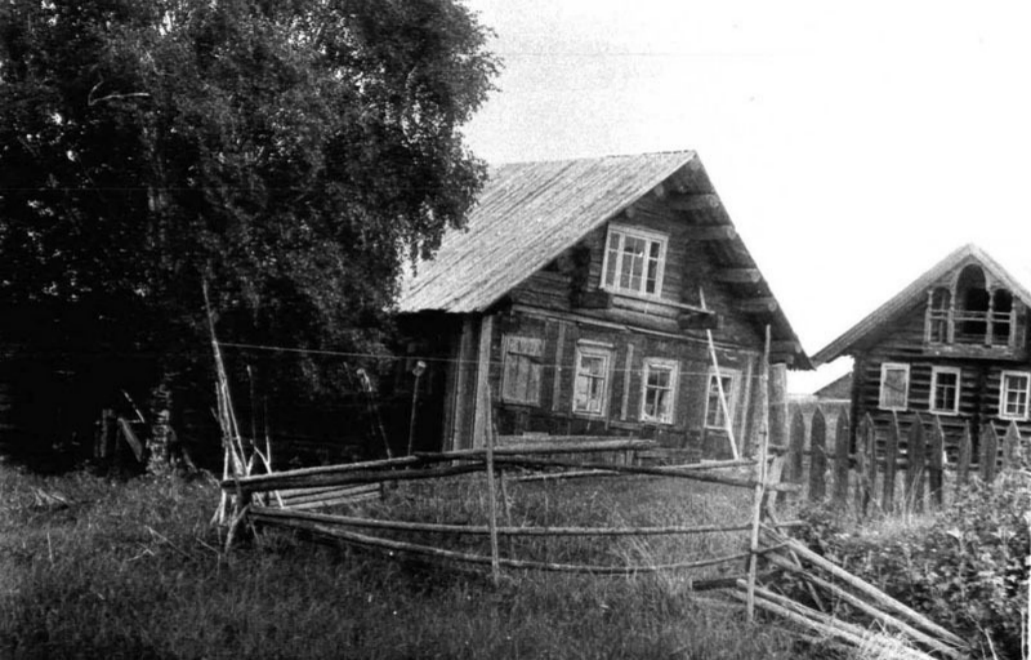
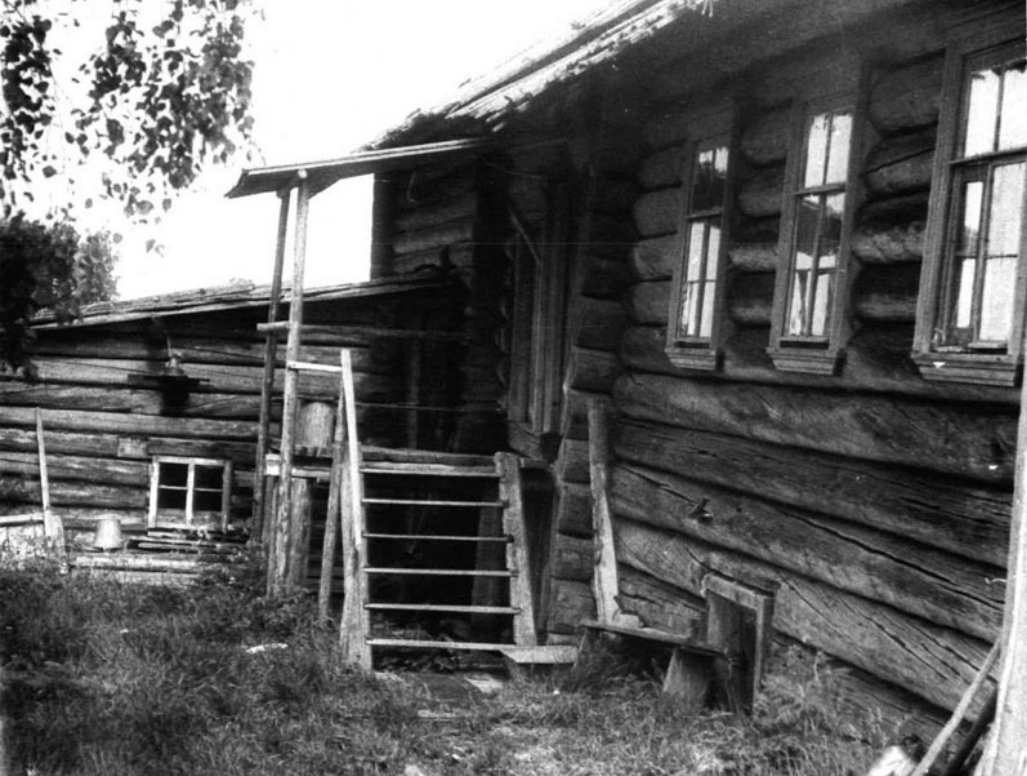
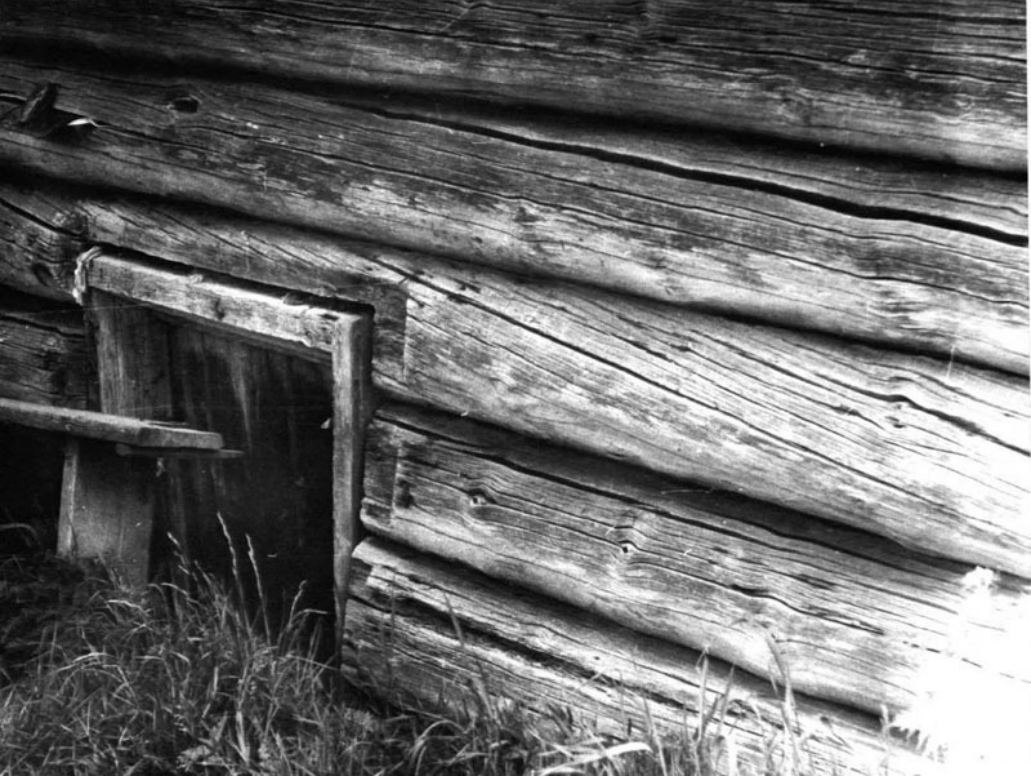
Главный фасад - торцовый, симметричный на 4 окна. Углы сруба обшиты досками в виде лопаток. В уровне самца - окно светелки с двумя перерубами по бокам, нижние бревна которых выступают консолю вперед. Наличники на окнах рамочные из профилированной доски. Декоративные элементы отсутствуют, за исключением кронштейнов порезанных снизу контурно "гуськом" с цилиндрическим элементом на конце.

Габариты в плане без хлевов 16,6х9,4 м.

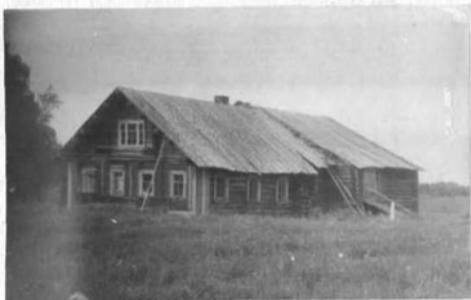
Фото или схематический план

Дом-комплекс типа "брус" с уширенным двором-сараем. Прямоугольный в плане объем с выступающей на север дворовой частью рублен из круглых бревен. В обло; покрыт общей двухскатной самцово-слеговой крышей. С юга и запада впритык к дому приставлены автономные срубы хлевов, покрытые на один скат. Жилая часть - четыре рехстенки на подклете со светелкой. Сени двухэтажные с внутренней лестницей и двумя входами на каждый этаж. Крыльцо в виде площадки на столбах с навесом. Хоз. часть включает двор с боковыми воротами и двумя пристройками хлевов. Равно великий двору сарай имеет боковые ворота со взвозом. Главный фасад - торцовый, симметричный на 4 окна. В уровне щипца - окно светелки и два переруба с консольными нижними бревнами. Из декора - резные кронштейны и рамочные наличники. Габариты в плане 16,6x9,4 м.

Характерный для Водлозерья нач. XX в. жилой крестьянский дом-комплекс.
