ПАСПОРТ

Знаменская церковь *со стеновыми*

1822 год.

Ивановская область, Савинский район,

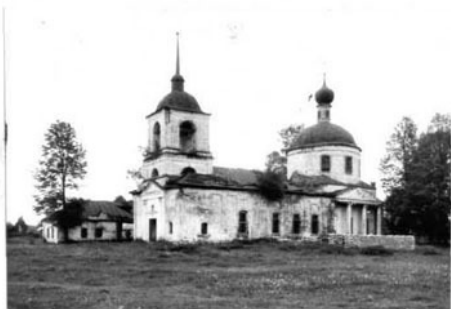
Фото или схематический план

К квадратному в плане четверику при-
 мыкает с востока полукружие алтаря, с
 запада — более широкая, сильно вытяну-
 тая по продольной оси трапезная. Стена,
 проходящая вдоль поперечной оси в
 ее западной части отделяет первоначаль-
 ную трапезную от компартамента, при-
 строенного во 2-й пол. XIX века. Квад-
 ратная в плане колокольня с боков ок-
 ружена прямоугольными пристройками.
 Над невысоким четвериком возвышается
 ротонда II-го яруса — широкий, завер-
 шенный куполом барабан. Вытянутая по
 горизонтали трапезная почти равна по
 высоте четверику. Сравнительно невысо-
 кая колокольня состоит из трех квад-
 ратных в плане ярусов. Четверик пере-
 крыт куполом на барабане, переход к
 последнему — на парусах. Трапезная и
 I-й ярус колокольни перекрыты коробо-
 выми сводами. В декоре главную роль
 играют 4-колонные портики боковых фа-
 садов четверика. Плоские наличники
 окон образуют в верхней части квадрат-
 ные рамки. В простенках трапезной раз-

мещены пилястры. Углы верхних ярусов
 колокольни закреплены лопатками.
 Кирпич: 27x19,5x7 см и 25x10,5x5 см
