ПАСПОРТ

I. НАИМЕНОВАНИЕ ПАМЯТНИКА Усадьба Степановой. Кирпичный дом.

Архангельская обл., Виноградовский р-н, с. Нижняя Ваеньга
Усадьба Ф.К. Стаковой. Жилой дом.

УЧЕТНАЯ КАРТОЧКА

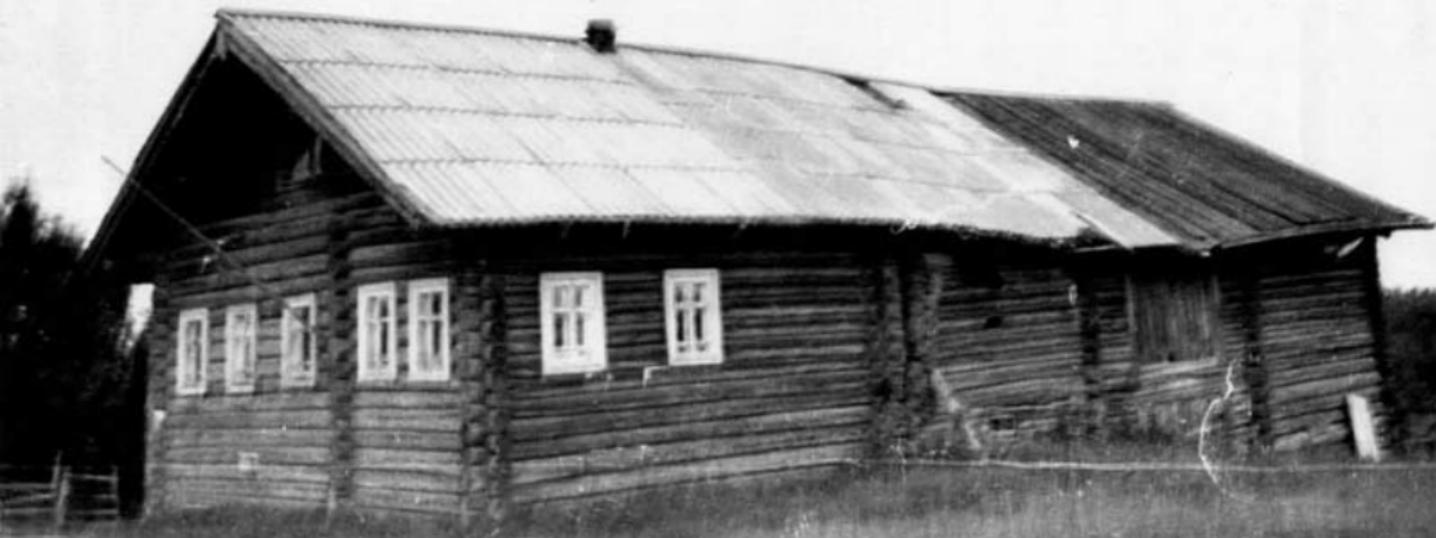
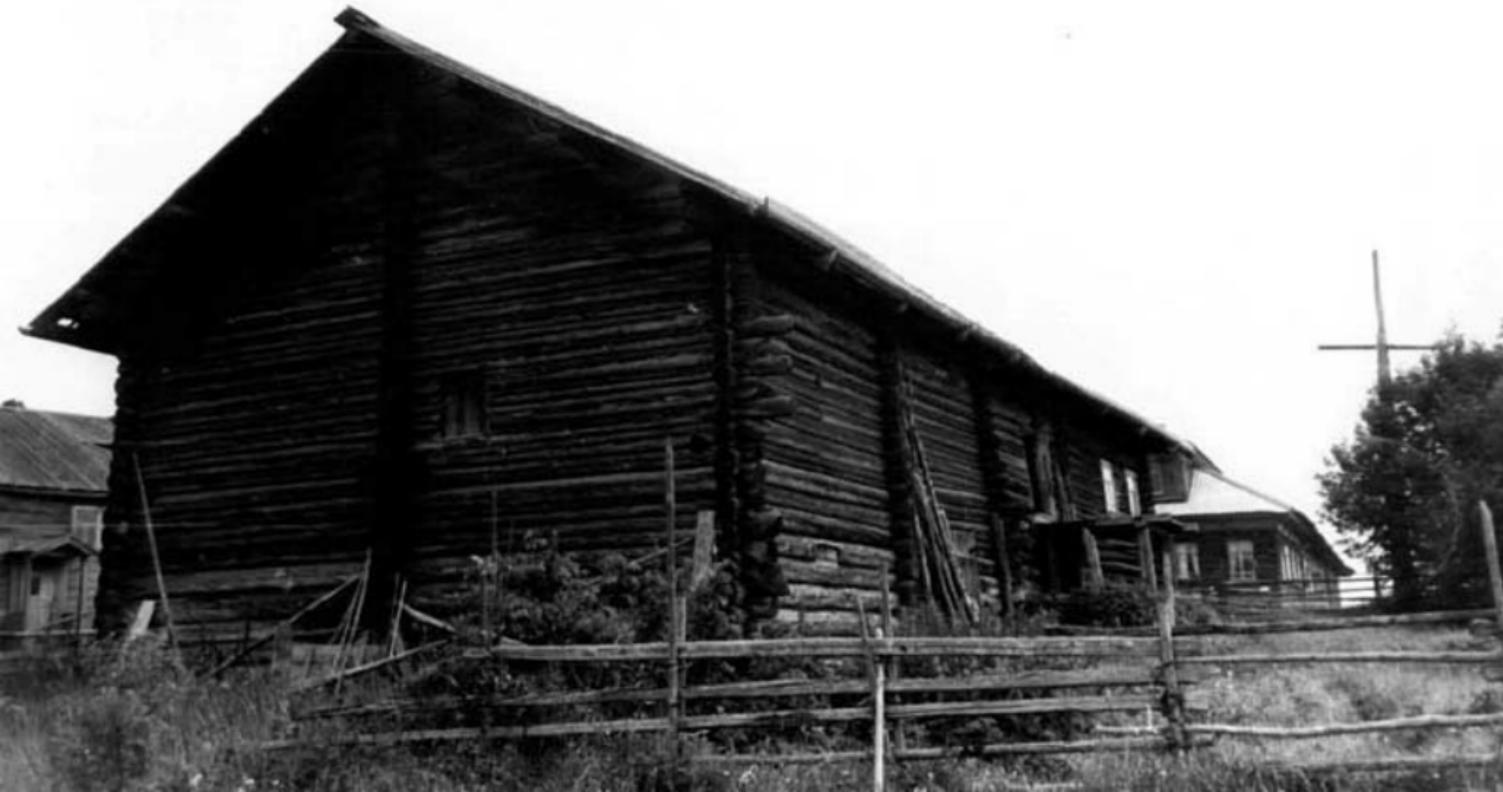
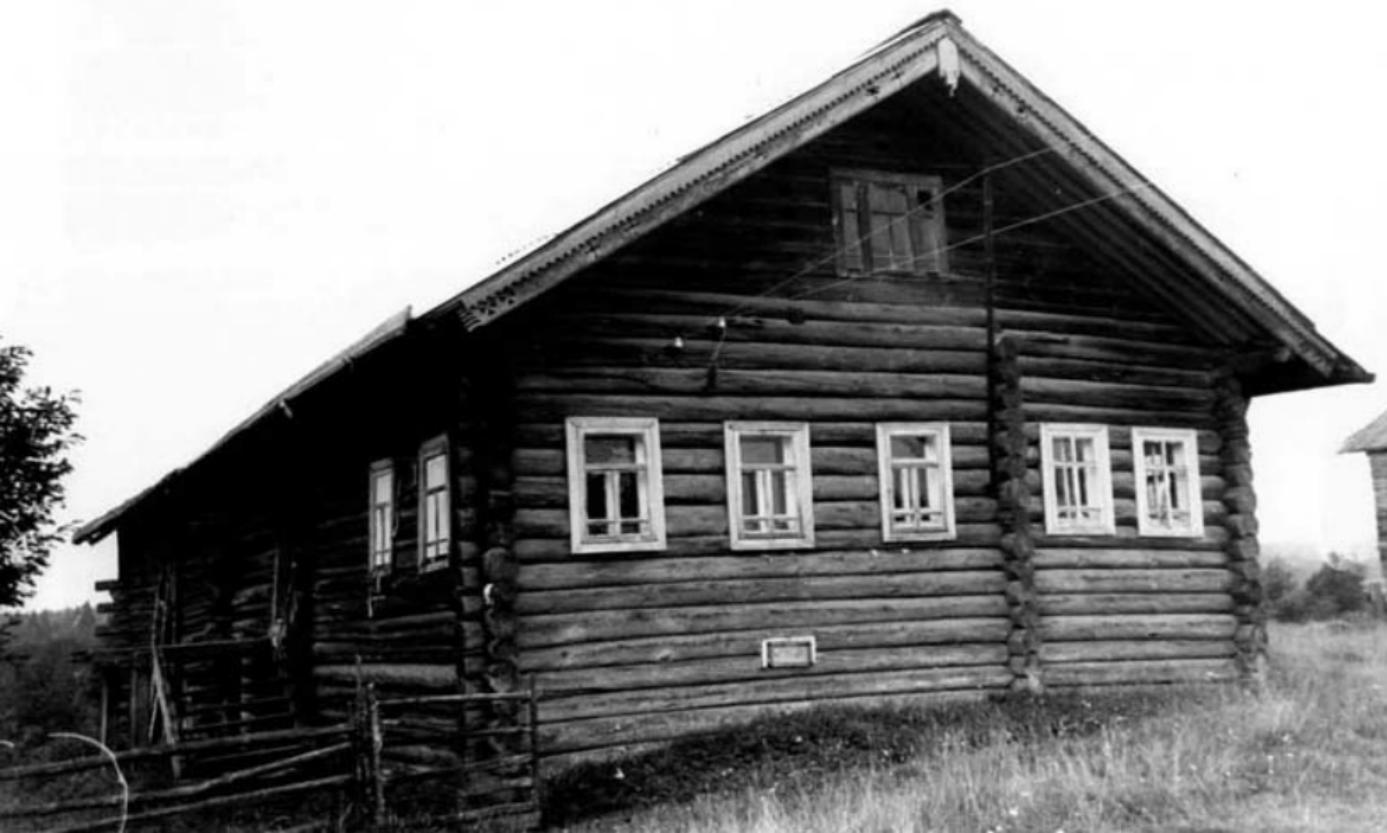
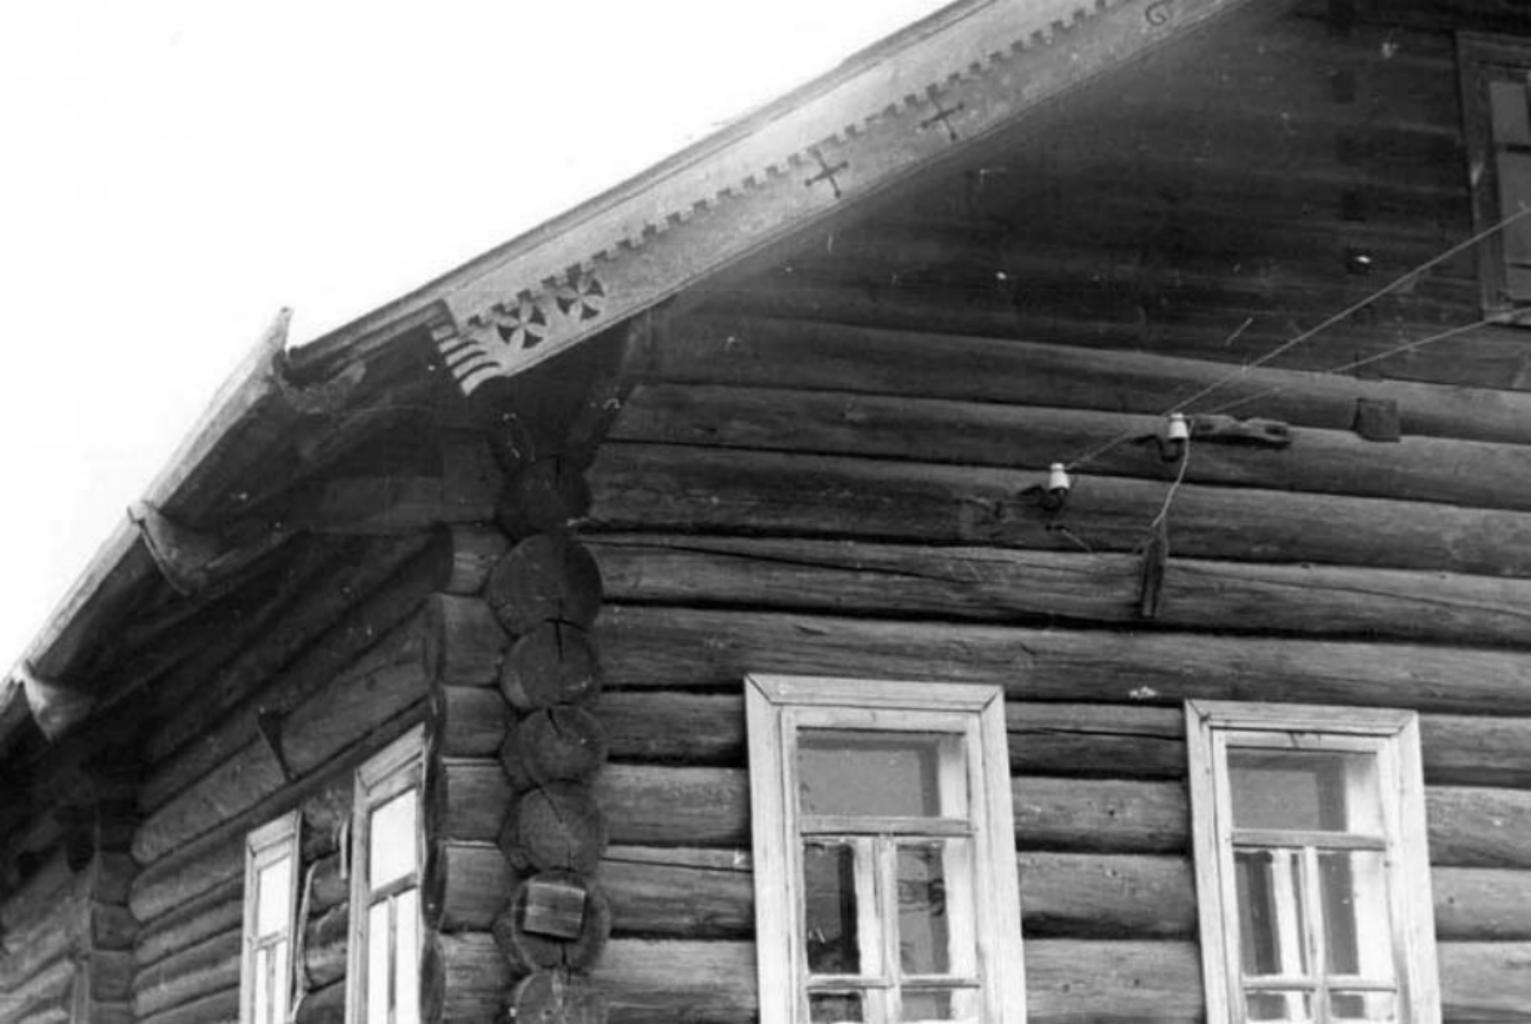
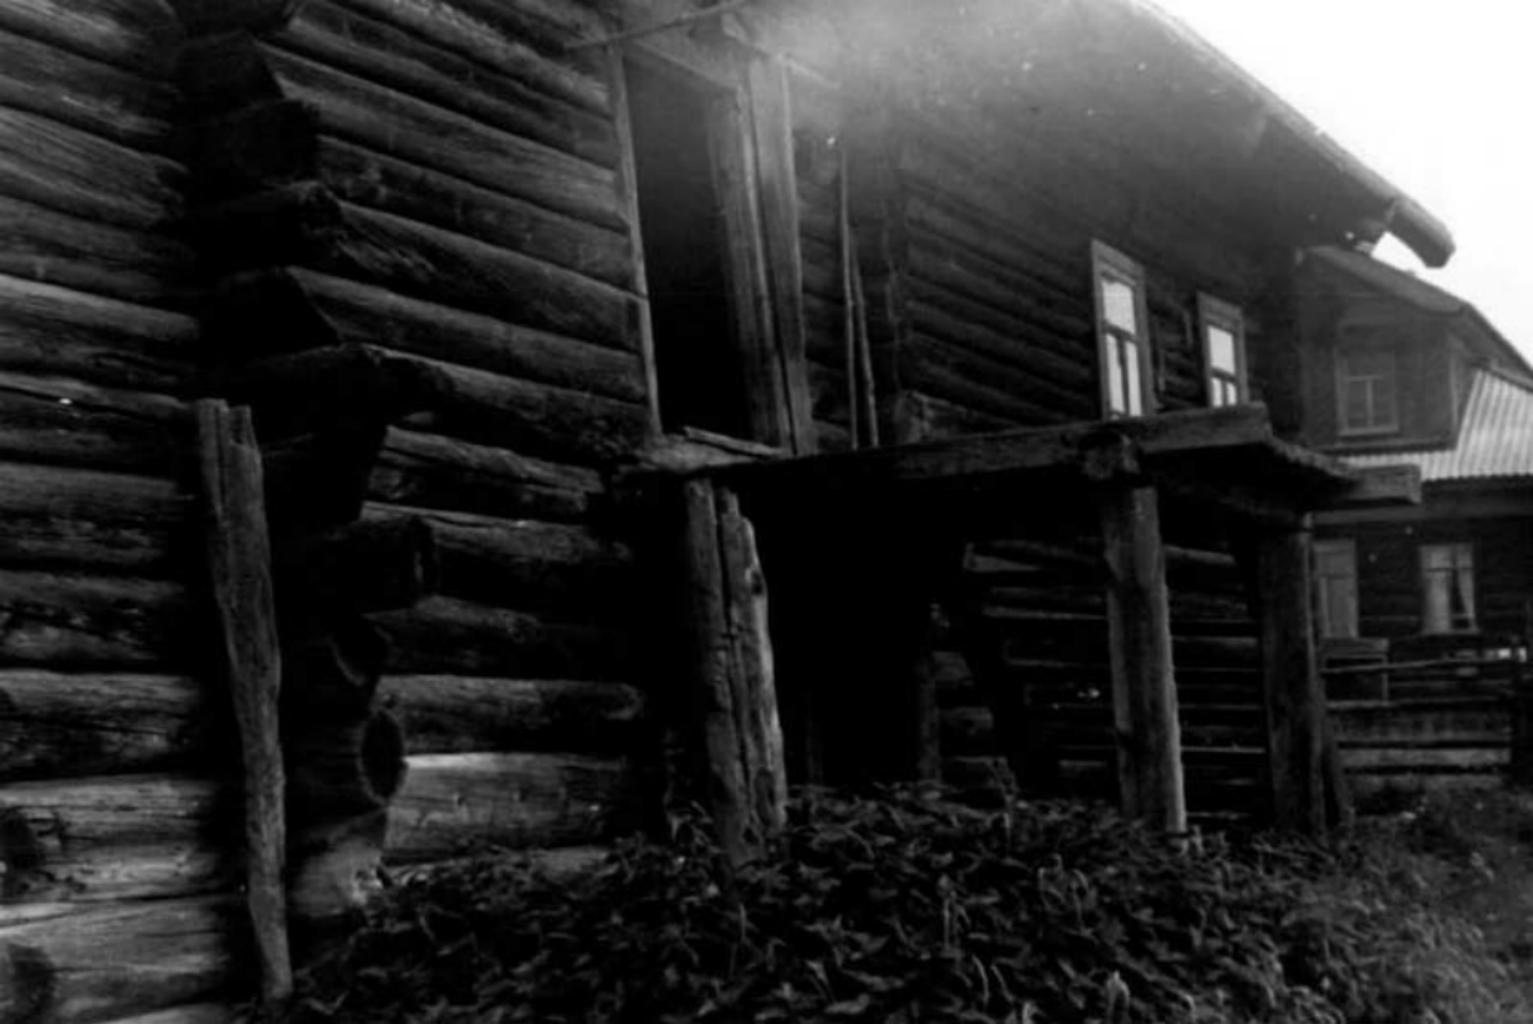
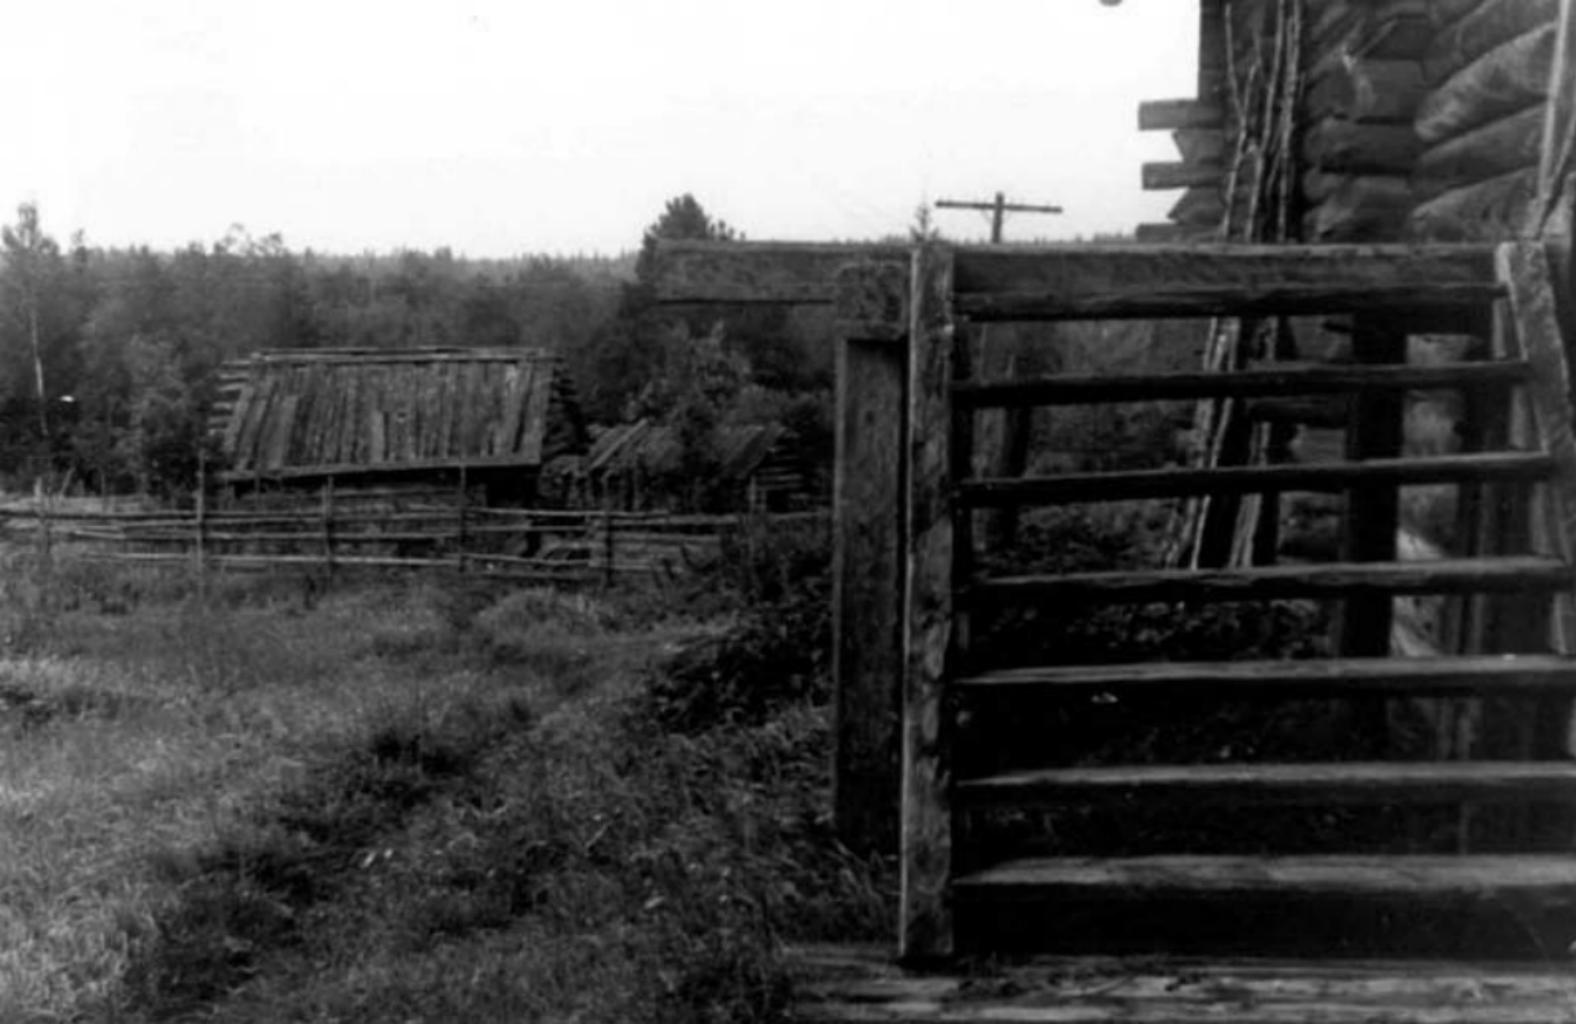
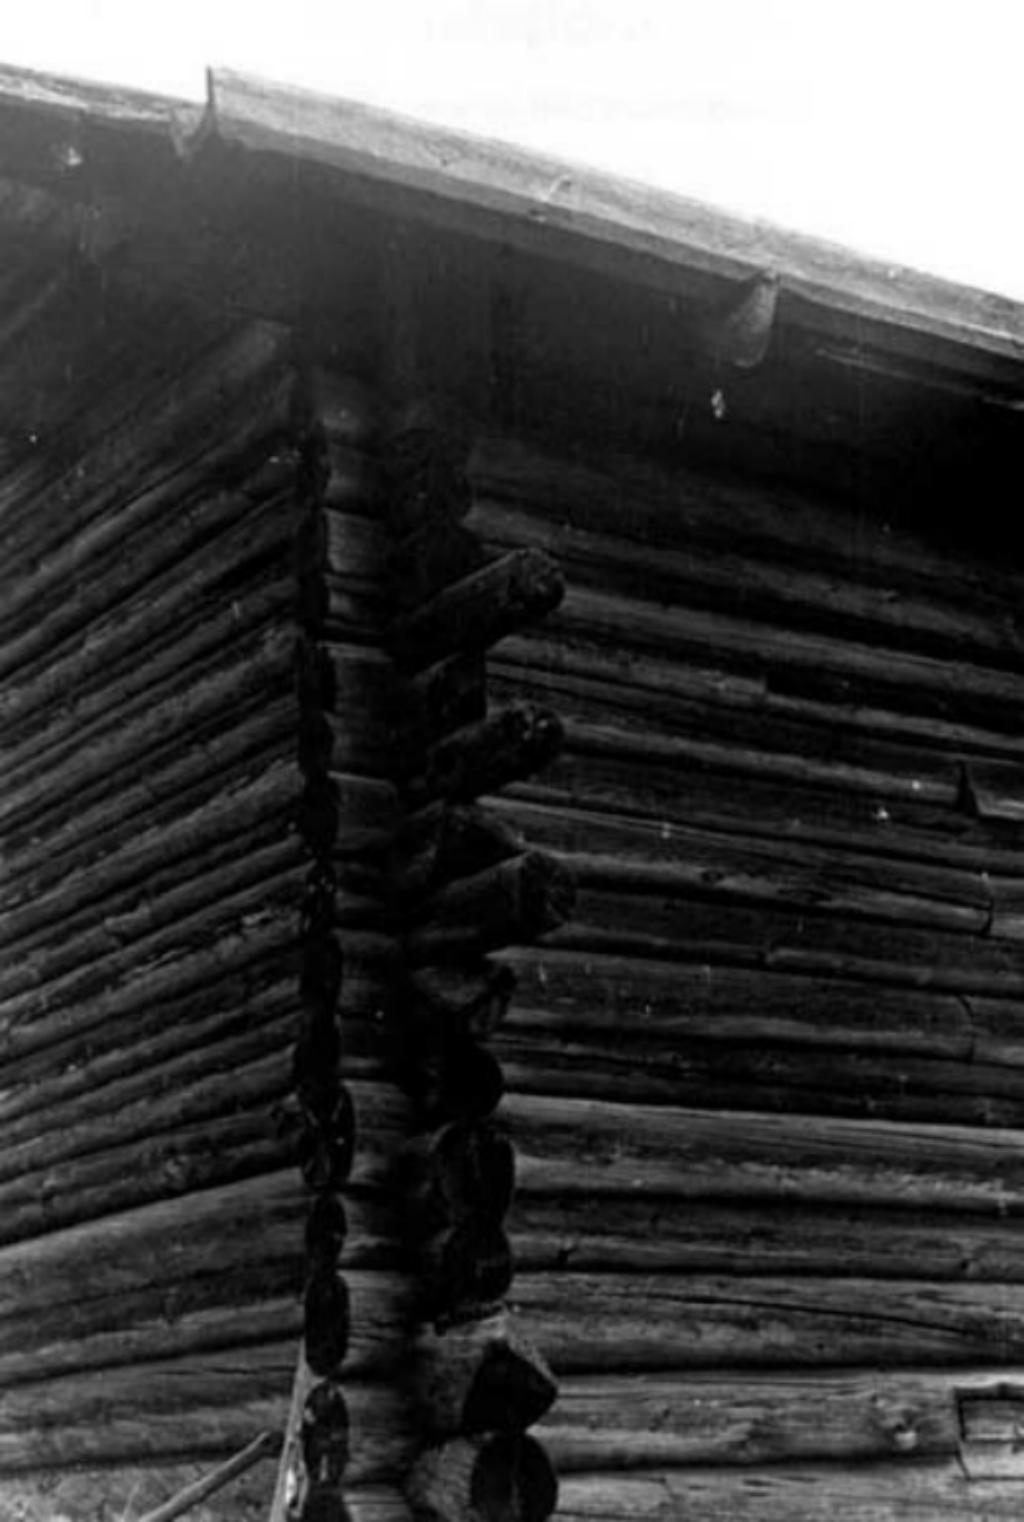
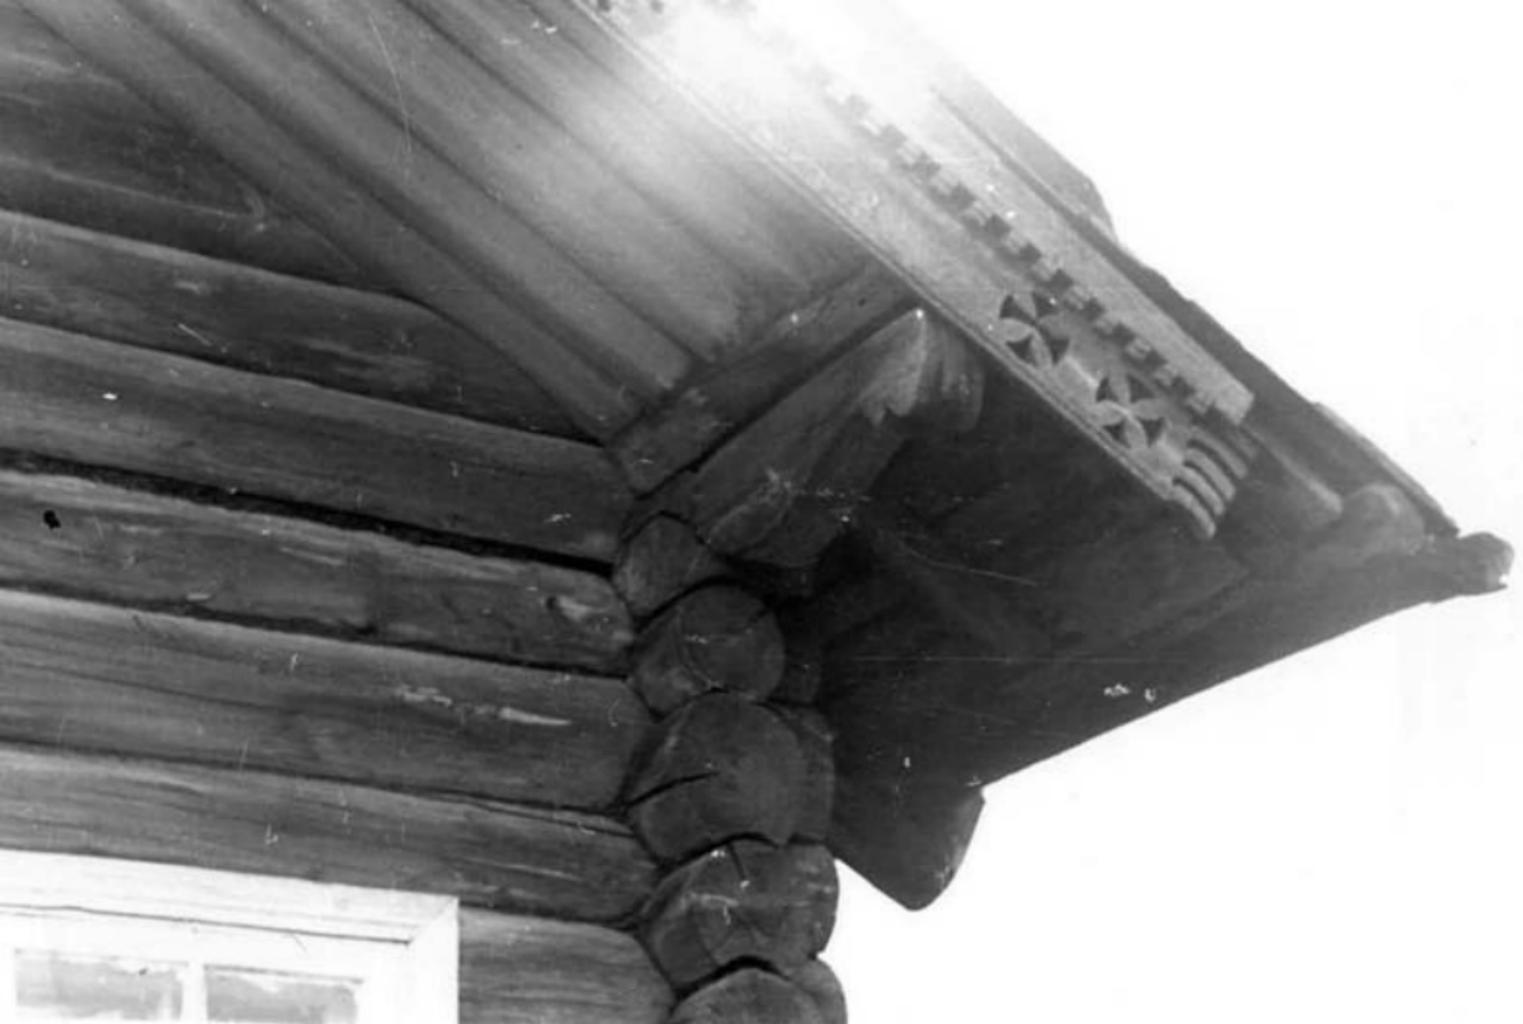
Скромное внешнее оформление дома сводится в основном к декоративной резьбе на отдельных элементах покрытия. Прямоугольные оконные проемы жилых помещений, расположенные на одной высоте и трехчастное окно в центре фронтона обрамлены простыми наличниками. Красивого криволинейного профиля кронштейны поддерживают вынос кровли, на концах которого помещены причелины из двух досок. Верхняя доска украшена крупными прямоугольными выступами, нижняя - со сквозным орнаментом из отдельно расположенных крестов, ромбов, завитков, розеток. Концы причелин обработаны длинными прямоугольными зубцами. Резная доска-ветренница, спускающаяся с верха фронтона, практически не сохранилась. Красивого рисунка крюки-курицы, поддерживающие водотечины, выполнены в виде стилизованных птичьих голов.

Основные габариты: 20,2 x 10,2 м

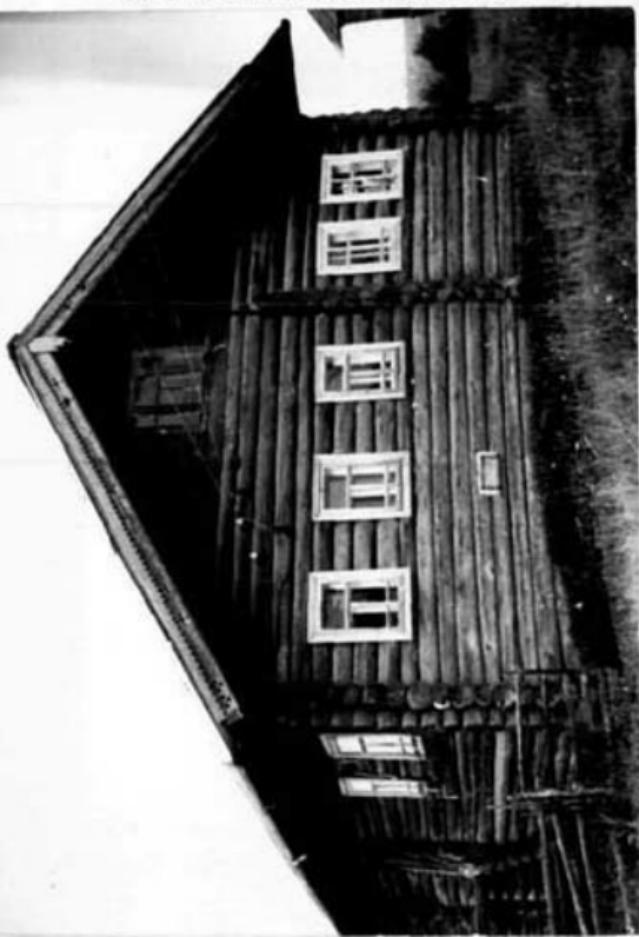
Фото или схематический план

Дом Симакровой стоит в первом ряду основной улицы села и обращен к ней лицевой стороной.

Дом одноэтажный, на подклете, состоит из избы-пятистенка, просторных сеней с чуланом и хоз. двора. Все части расположены на одной продольной оси, образуя в плане примоугольник, и покрыты общей двускатной кровлей. К восточному боковому фасаду пристроено крыльцо на четырех столбах. Дом рублен из бревен в обло. Фронтон лицевого фасада - тесовый, дворового - бревенчатый. Кровли сохраняет элементы первоначальной конструкции: курицы, водоточки, тесовое покрытие хоз. двора.

Скромное внешнее убранство сводится в основном к декоративной резьбе на отдельных элементах кровли.
