ПАСПОРТ

I. НАИМЕНОВАНИЕ ПАМЯТНИКА Церковная лавка (?)

II половина XIXв.

IV. АДРЕС (местонахождение) ПАМЯТНИКА Ивановская область, Савинский район,
село Алексино. От Савино 33 км. на восток
(национальный округ, населенный пункт; пути подъезда)

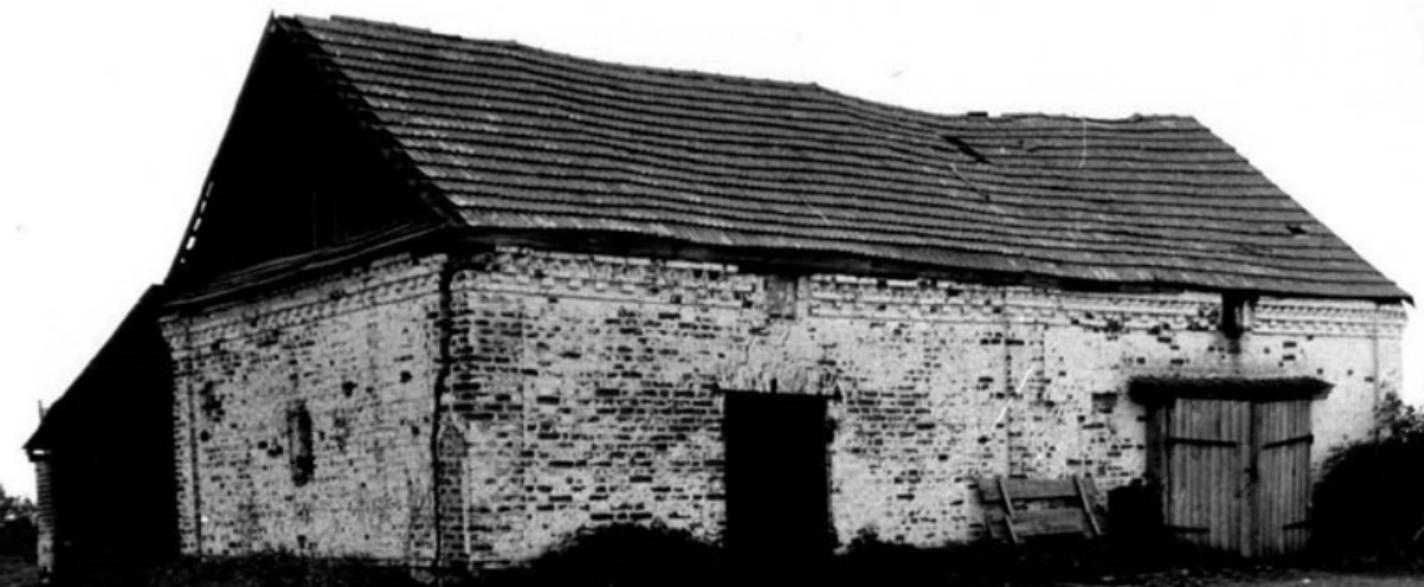
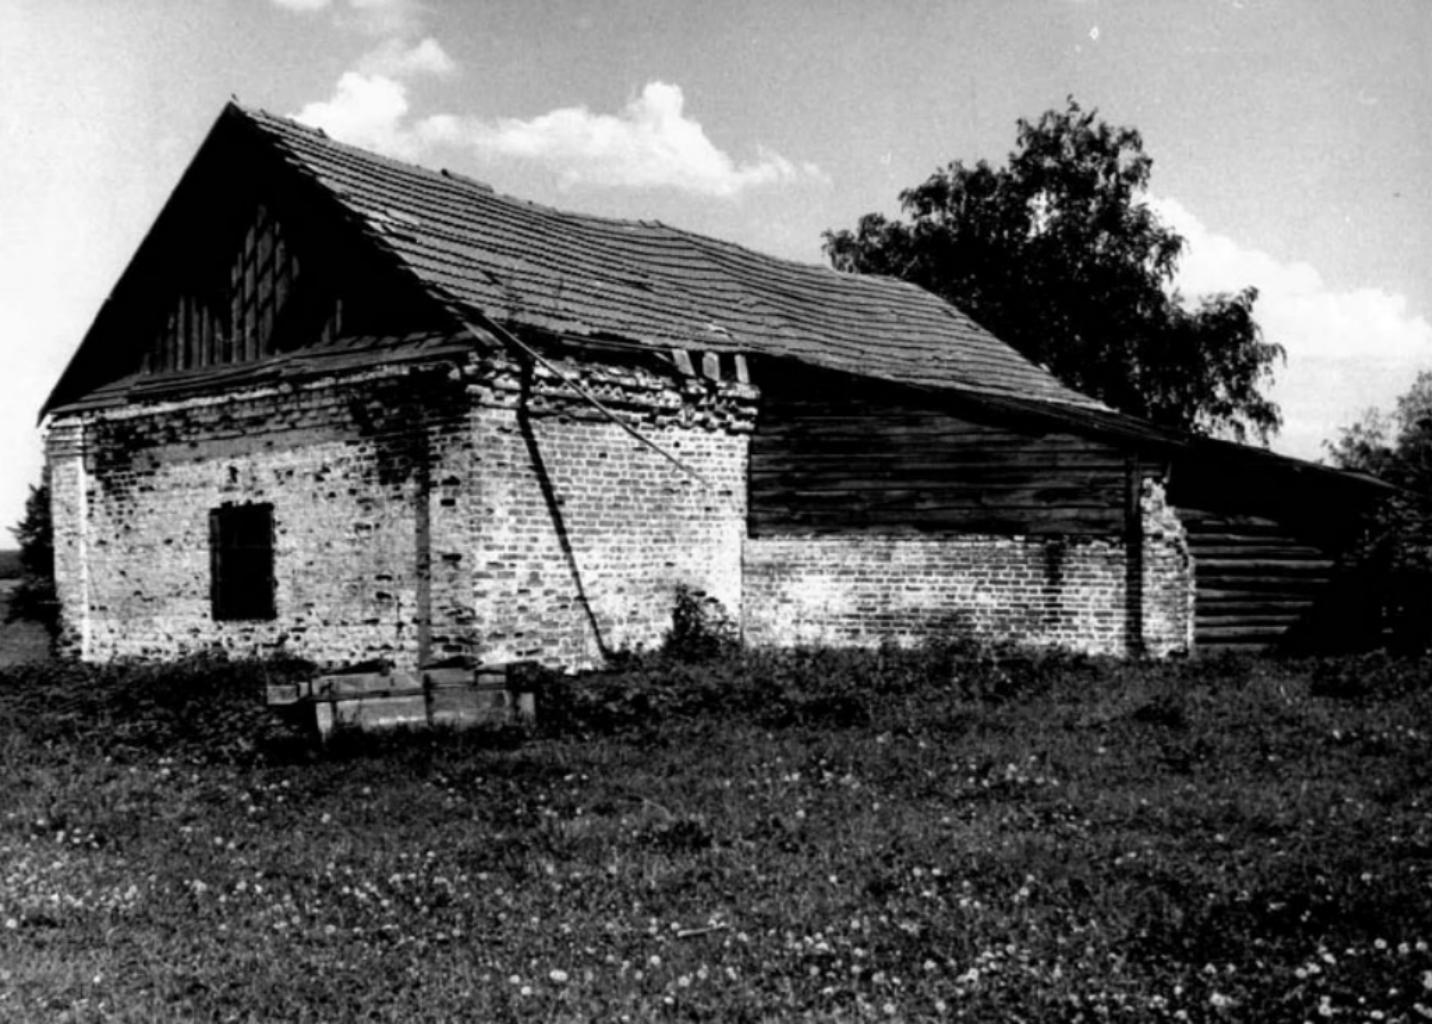
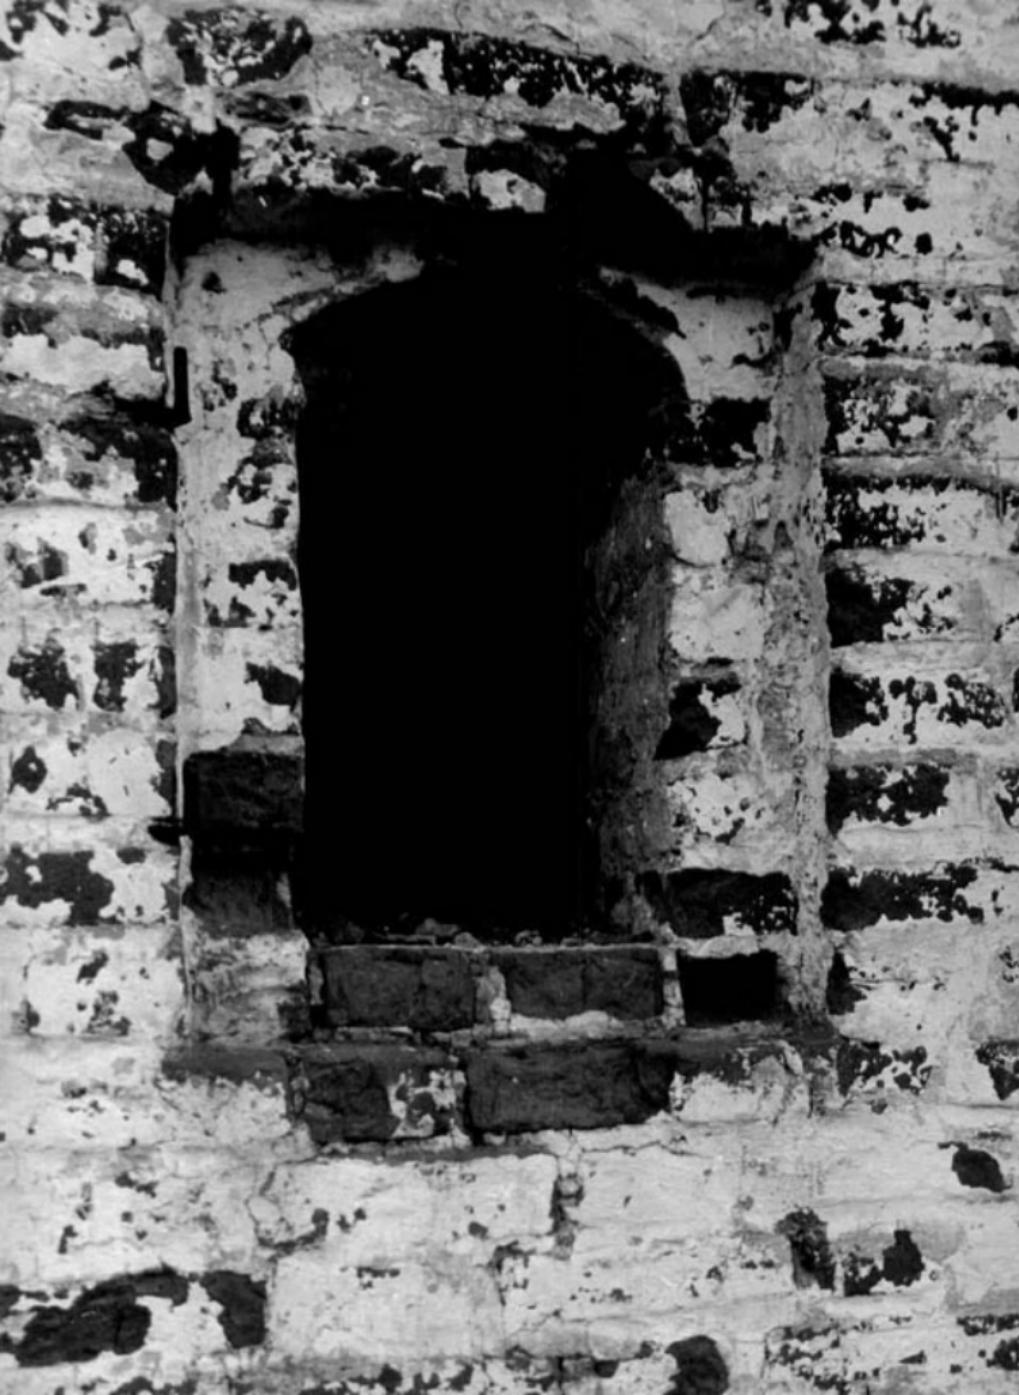
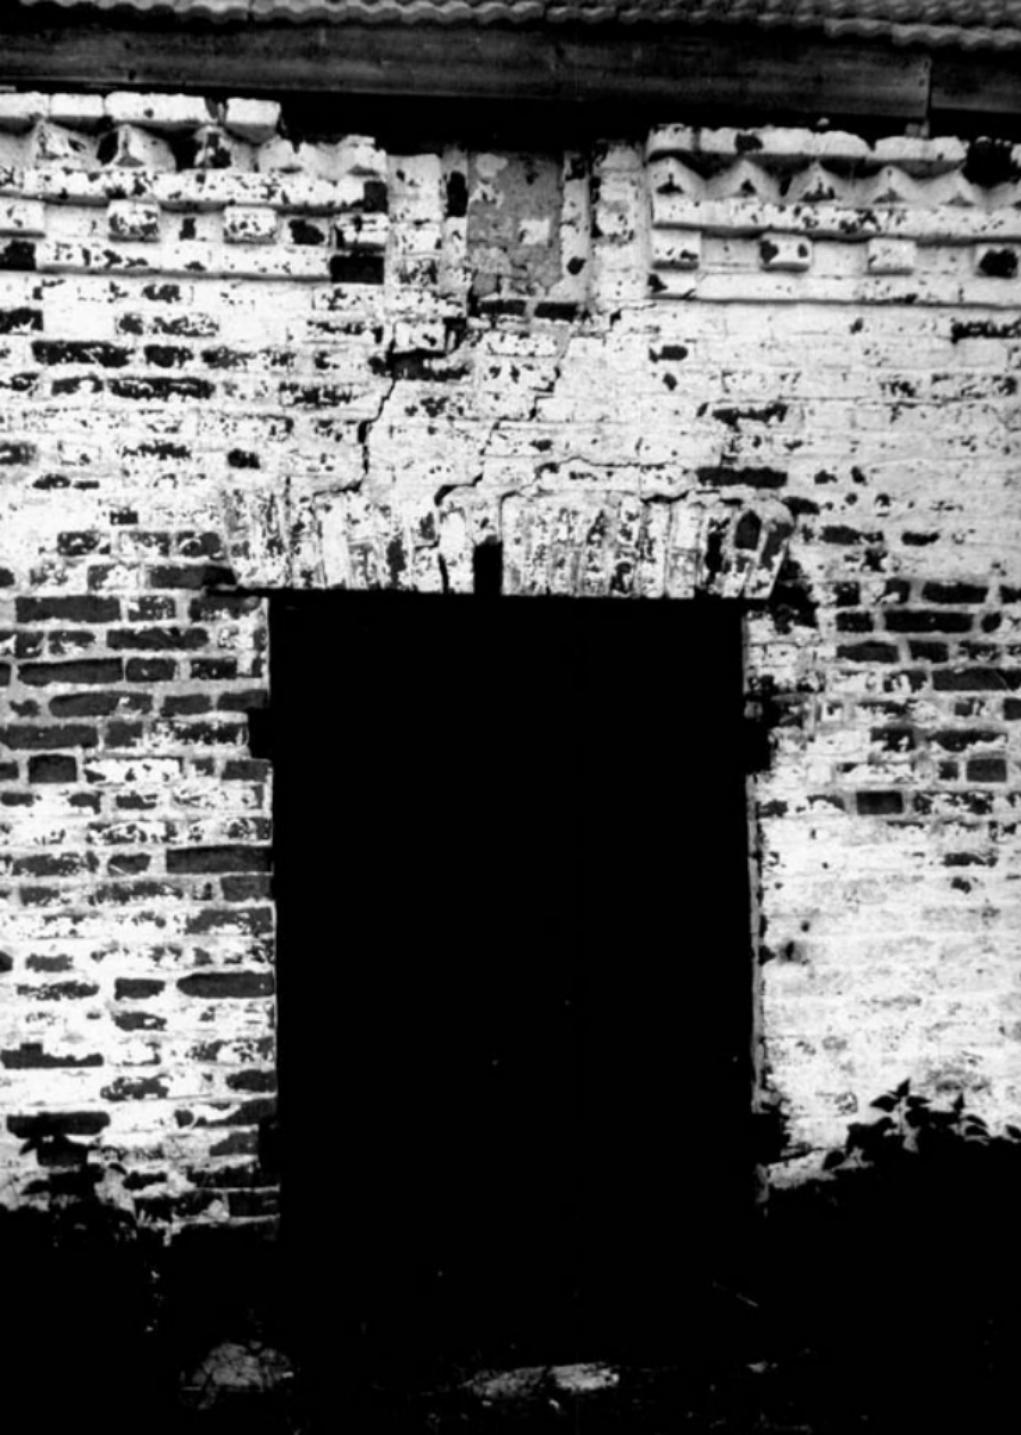
К южному фасаду лавки пристроен деревянный сарай на кирпичных столбах. Расширен западный дверной проем на северном фасаде. Растесано окно на западном фасаде. Мелкие вертикальные трещины. Местами утрачены лицевые ряды кладки.

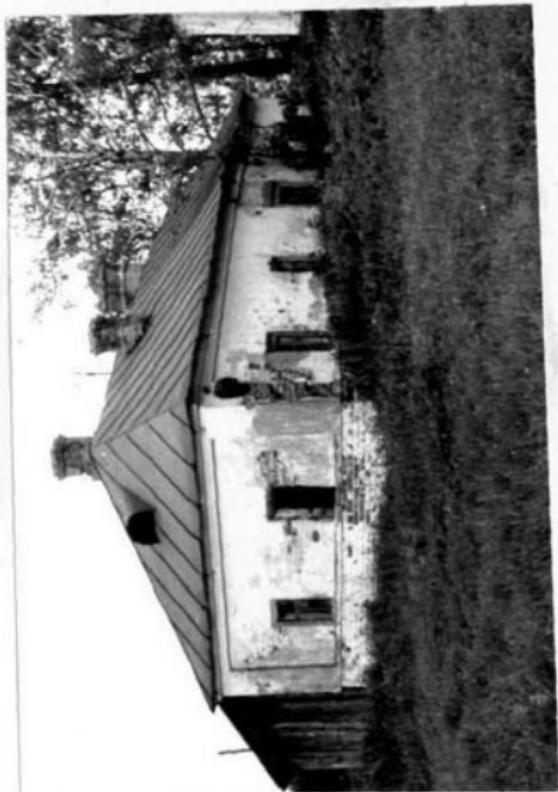
Фото или схематический план

Известно, что алексинским церквам в к. XIX в. в селе принадлежало 32 ланки. Здание расположено в восточной части села, выходя торцевым западным фасадом на торговую площадь, а продольным южным к Рождественской церкви. Служила угловой постройкой церковной ограды. Кирпичная одноэтажная представляющая в плане вытянутый по продольной оси прямоугольник постройка. Разделена глухой капитальной стеной на два равные, почти квадратные в плане помещения с самосто ятельный входами, каждое из которых перекрыто коробовым сводом. Углы объема обработаны лопатками. Объем завершен карнизом с поясами сухариков и ребрика. В центре восточного фасада сохранилось первоначальное окно. Фасады побелены. Размер кирпича : 25 x 12 x 6.
