П А С П О Р Т

I. НАИМЕНОВАНИЕ ПАМЯТНИКА ДОМ СЕМЕНОВОЙ

ПЕНЗЕНСКАЯ ОБЛАСТЬ БЕЛИНСКИЙ РАЙОН ГОРОД БЕЛИНСКИЙ
ДОМ СЕМЕНОВОЙ Конец XIX в.

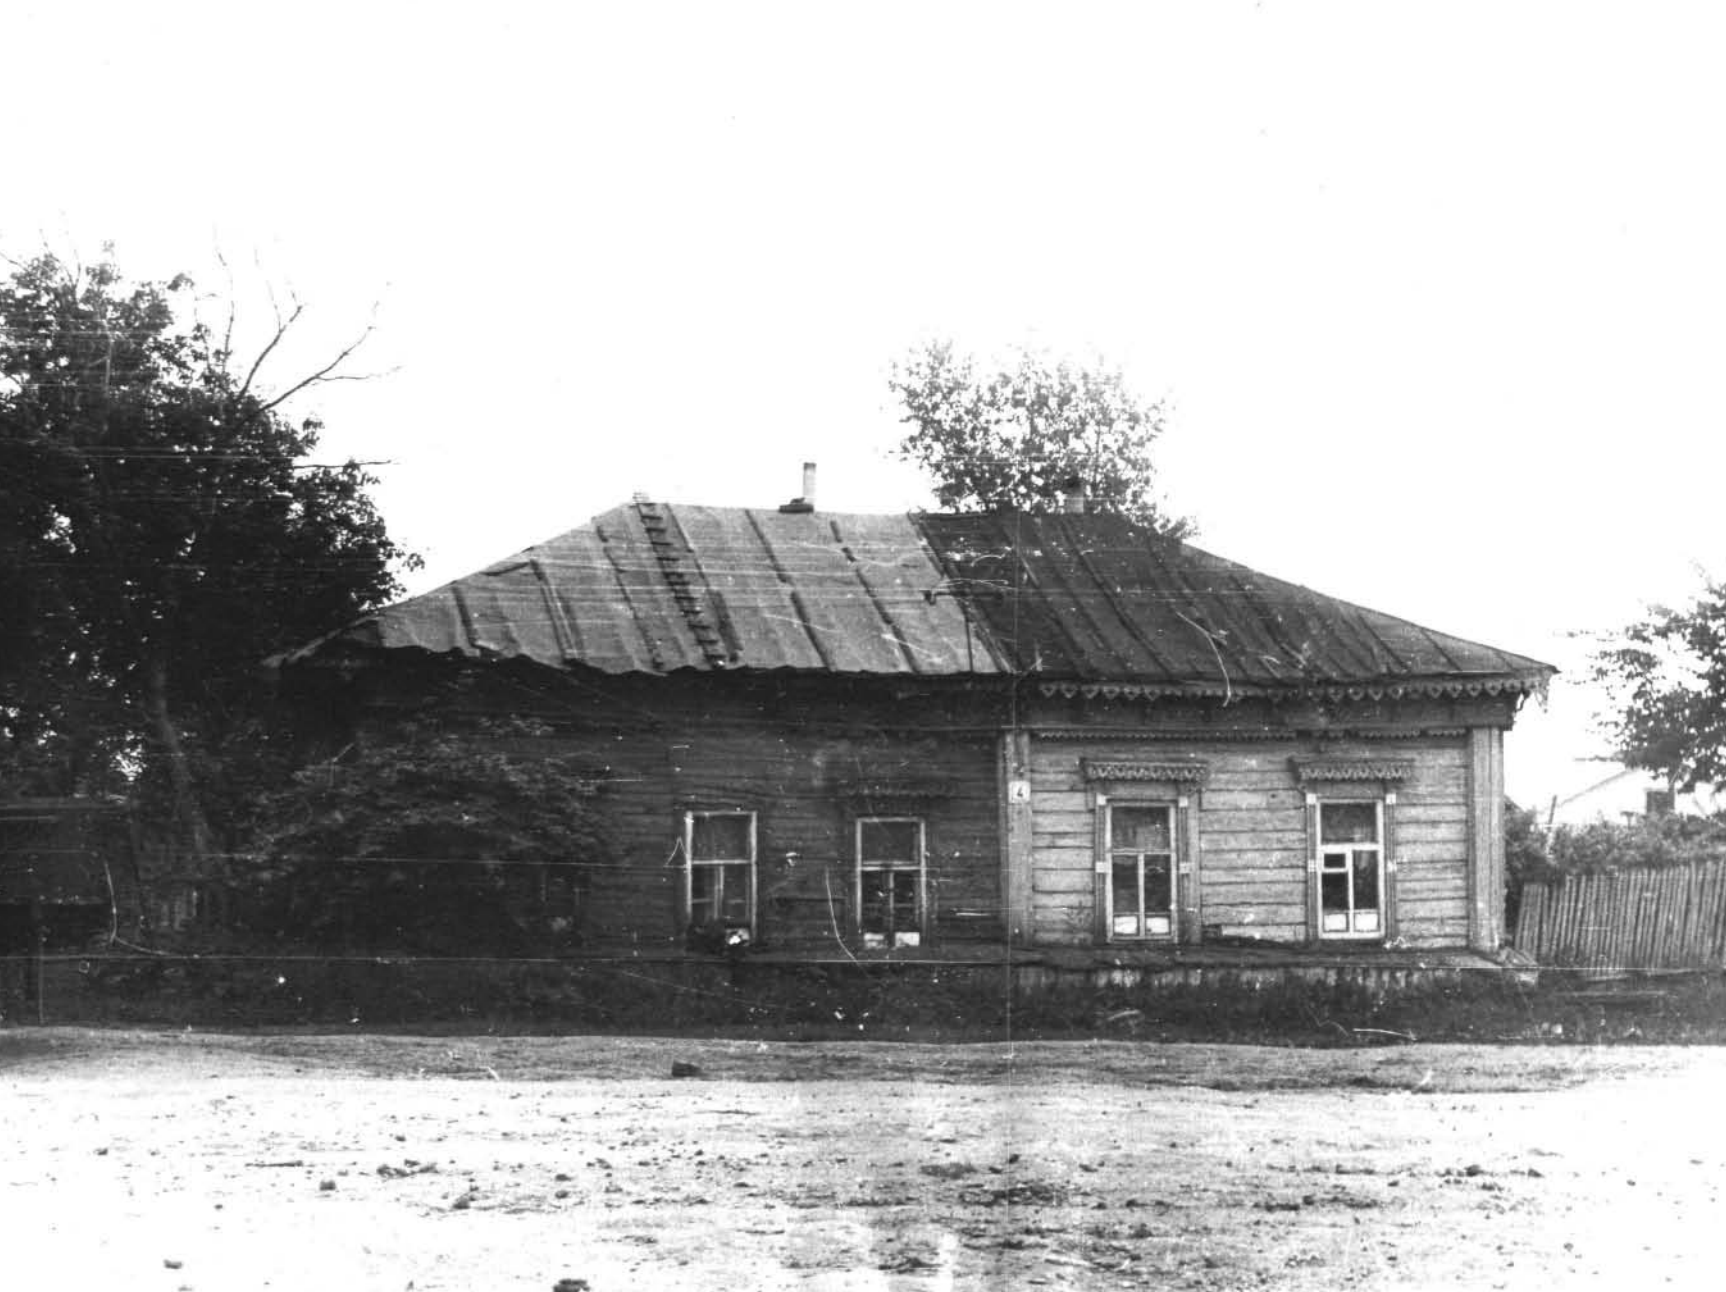
I. Пензенская обл. Белинский р-н
Г. Белинский Дом Семеновоу
кон. 19в. северный фасад
фото Сосновского В. 1983г.

В настоящее время дом находится в плохом состоянии — в значительной степени утрачен декор фасадов.

Одноэтажный деревянный пятистенок на каменном цоколе, прямоугольный в плане /11,8x6,6 м./, своим главным 5-ти осевым северным фасадом выходит на красную линию ул. Коммунальной. Боковые фасады двухосевые, задний фасад — четырехосевой. По всему периметру дом обшит тесом.

В целом дом представляет собой определенный интерес декоративно-пластическим решением фасадов. Ценность представляет декоративная пропиленная резьба фасадов, в настоящее время в большой степени утраченная.

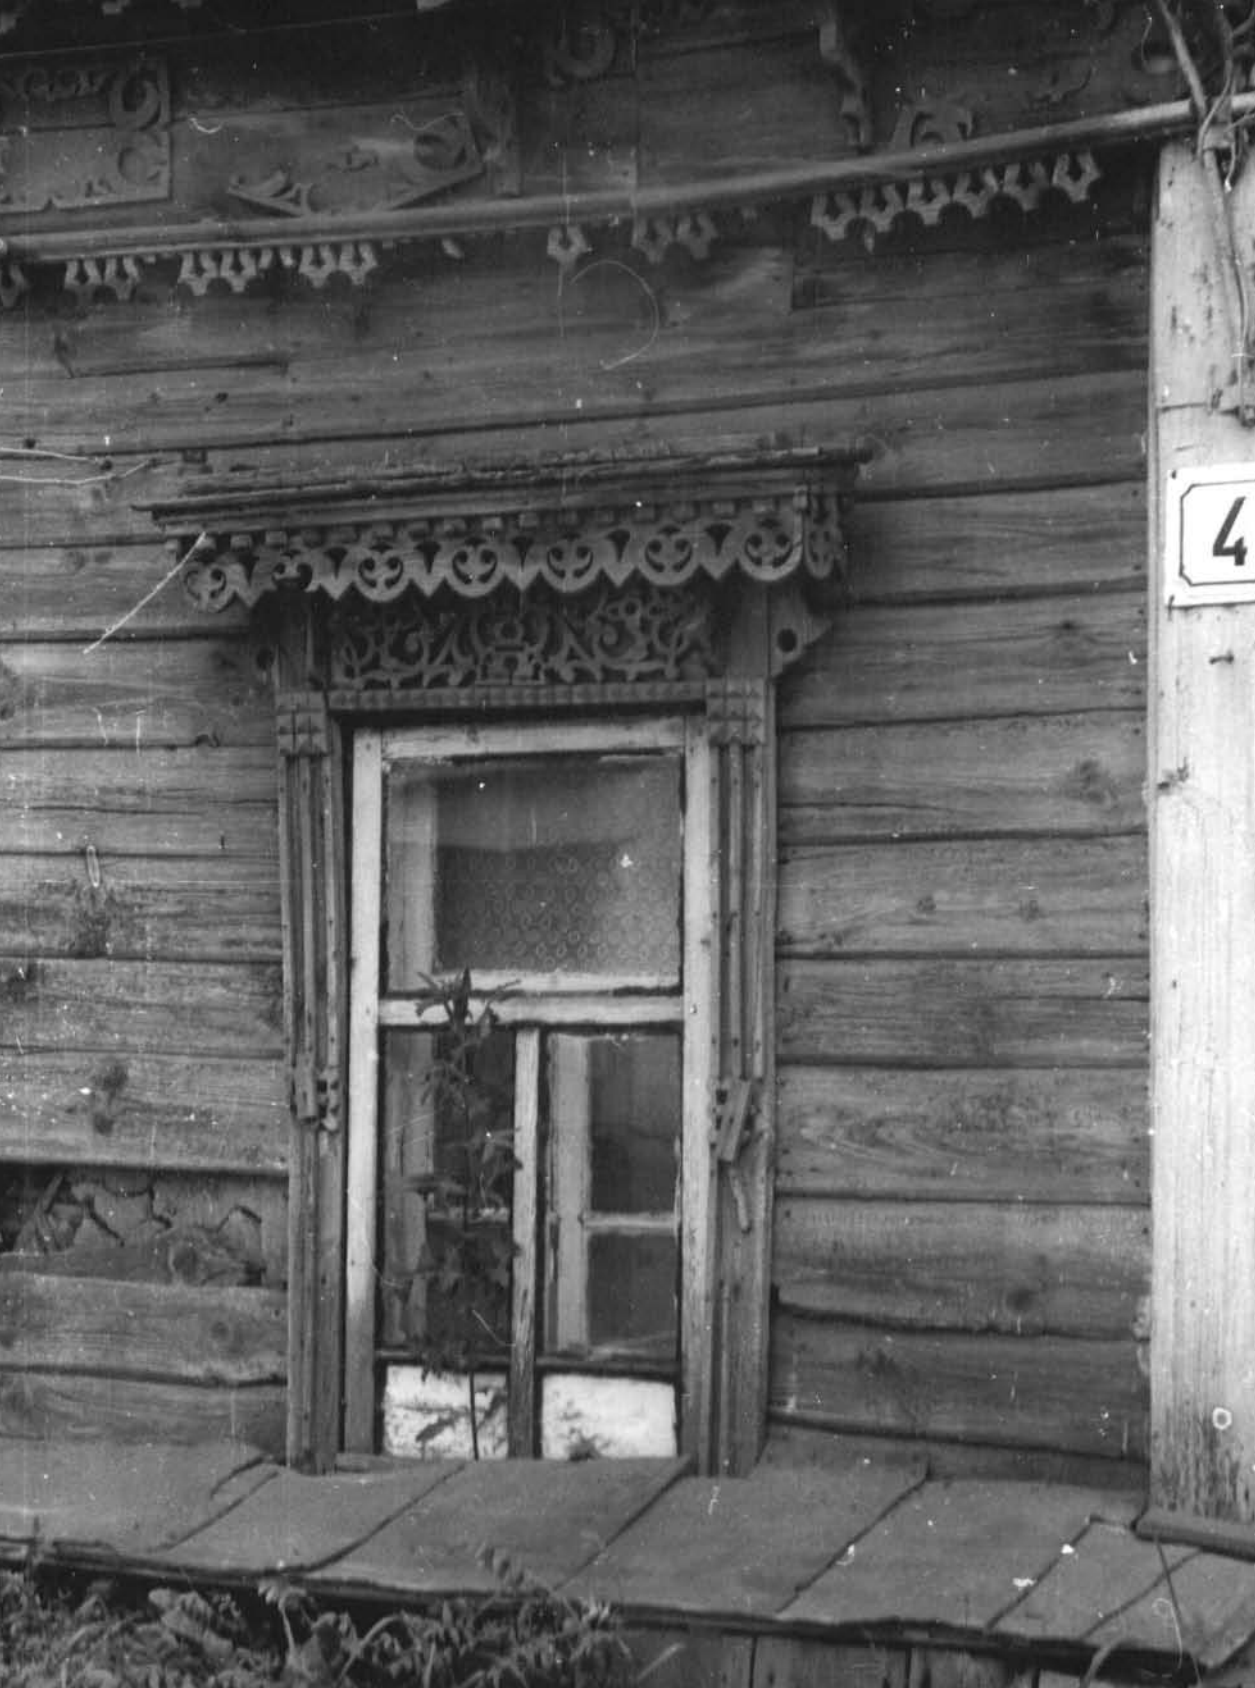
2. Пензенская обл. Белинский р-н
г. Белинский Дом Семеновой
Кон. 19в. Фото Сосновского В.
Окно северного фасада 1983г.

Окна всех фасадов прямоугольные. На главном и боковых фасадах оконные проемы отмечены накладными профилированными наличниками, завершающимися прямыми сандриками ползорного типа. Между верхней отметкой оконного проема и сандриком устроена прямоугольная доска с ажурной пропиленной резьбой растительного орнамента. Оконные проемы заднего фасада с простыми накладными наличниками.
