ПАСПОРТ

I. НАИМЕНОВАНИЕ ПАМЯТНИКА Лавка торговая

IV. АДРЕС (местонахождение) ПАМЯТНИКА Республика Карелия, г.Пудож

ул.К.Маркса, № 3

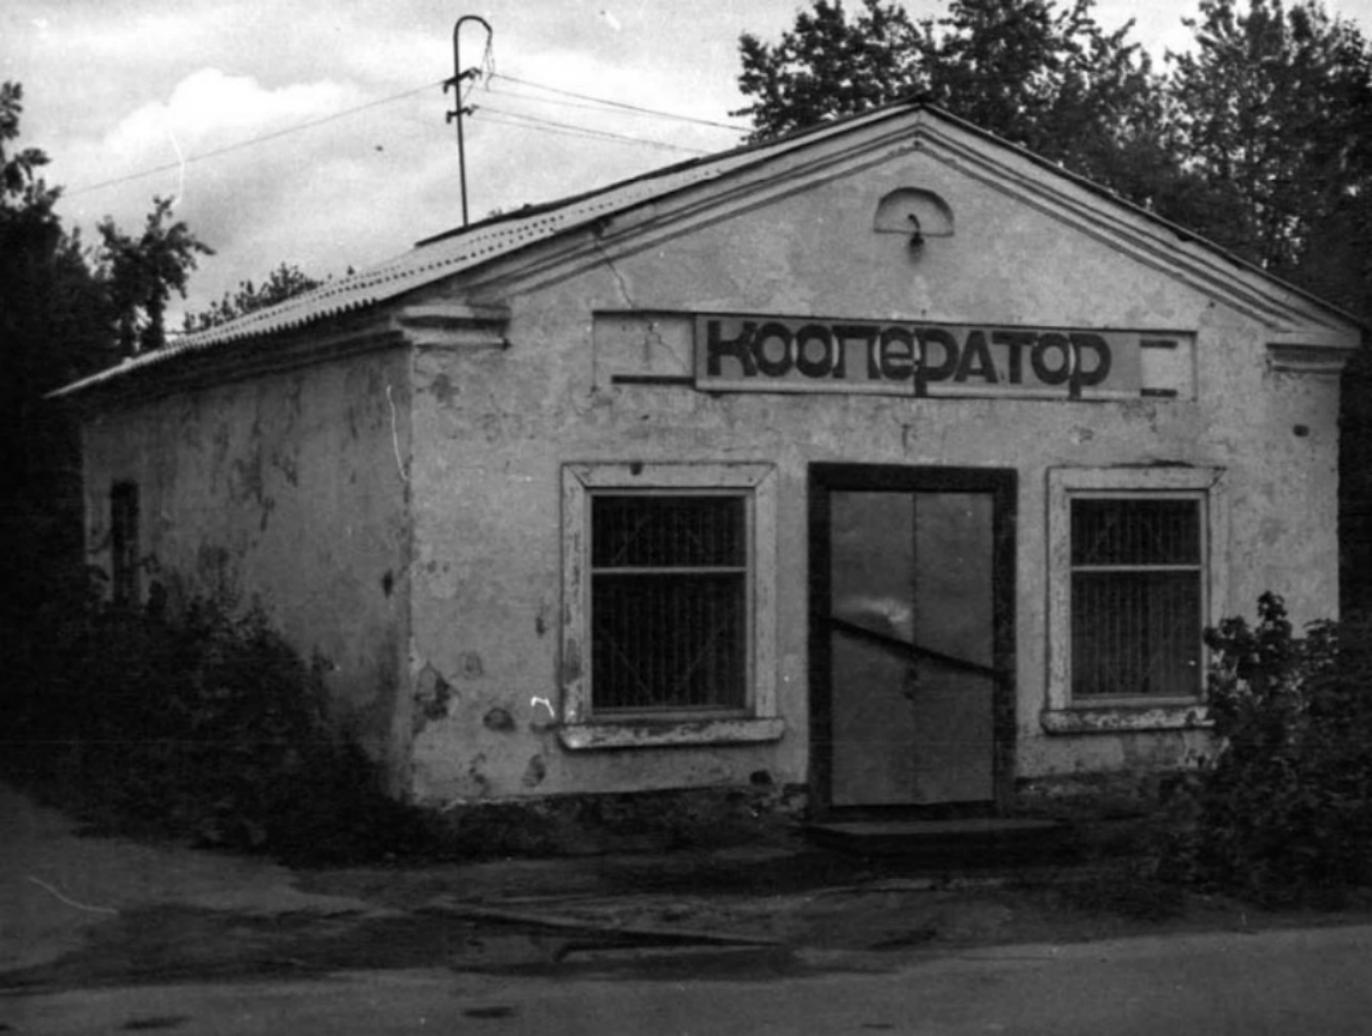
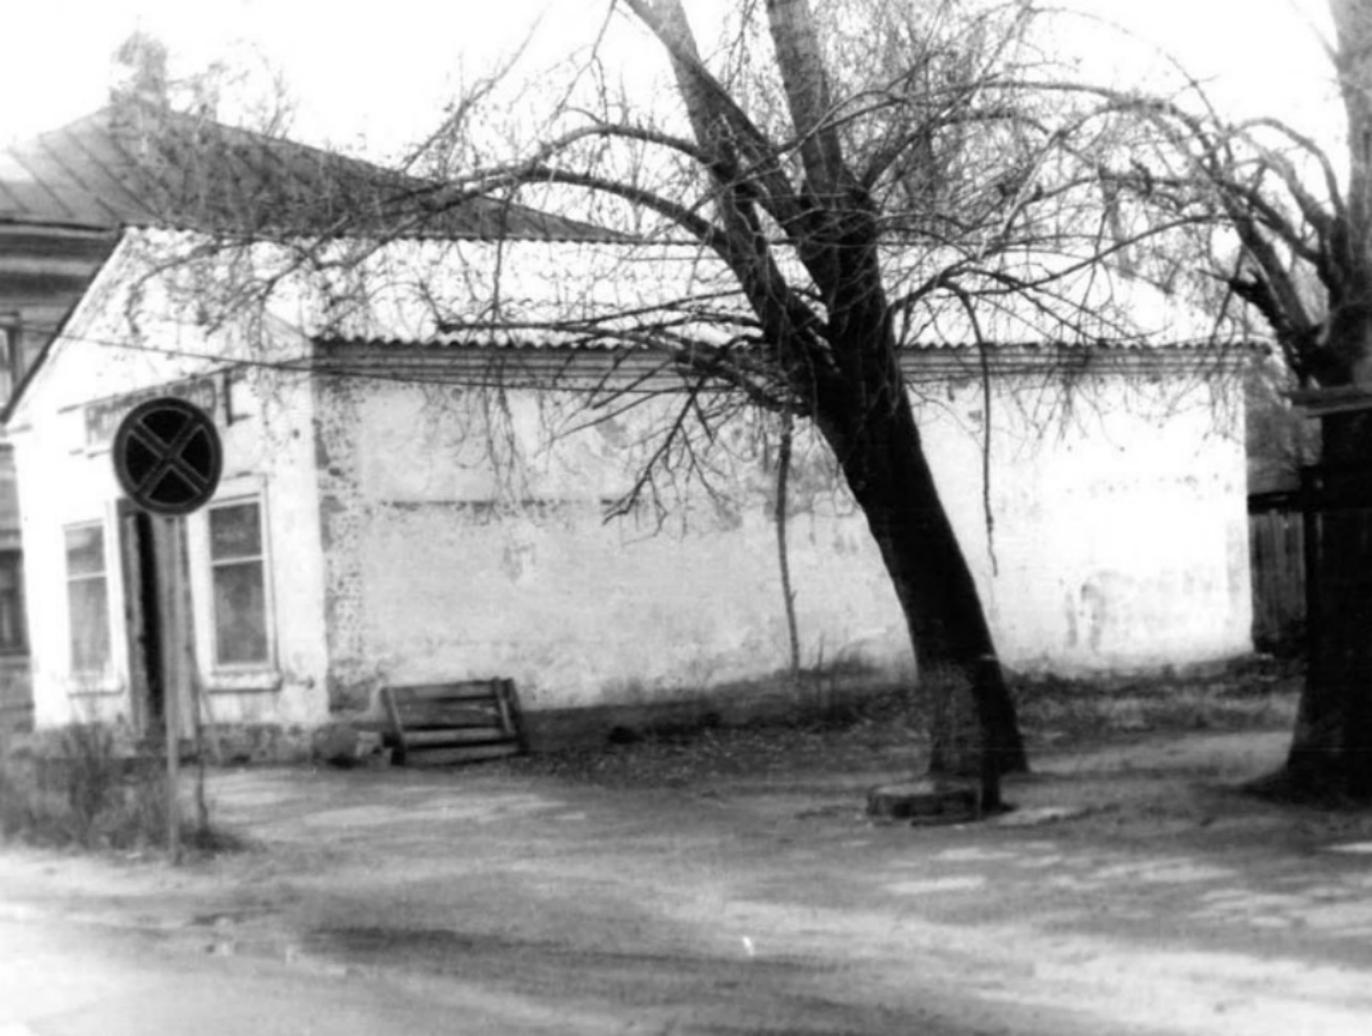
Главный фасад симметричен: по его оси расположен вход в лавку, по обе стороны от которого выполнены большие прямоугольные окна. Над входом и над окнами в уровне карниза проходит горизонтально-вытянутая ниша, а над ней, в верхней части щипца — ниша в форме полукруглого окошка. Стены оштукатурены, увенчаны несложным профилированным карнизом на боковых и главном фасадах. Наличники дверей и окон — простые из гладкостроганной доски. Восточный фасад глухой, на западном, со стороны двора, прорублено позднее окно. На северном фасаде — дверь в складское помещение и большой оконный проем в щипце.

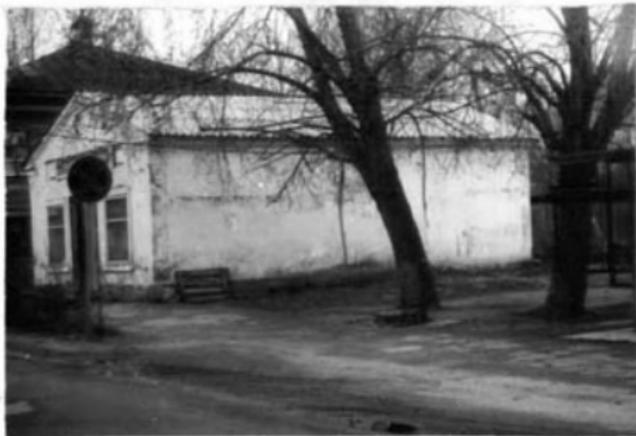
Фото или схематический план

Здание одноэтажное, кирпичное. Прямоугольный в плане объем покрыт двухскатной стропильной крышей с шиферным покрытием.

Главный фасад симметричен: по его оси расположен вход в лавку, по сторонам от которого выполнены окна. Стены оштукатурены, увенчаны профилированным карнизом на боковых и главном фасадах. Наличники окон из гладкостроганной доски.

Восточный фасад — глухой, западный с одним окном, смещенным на дворовую часть. Северный имеет дверь в складское помещение и окно в щипце. Планировка разделена кирпичной поперечной перегородкой на две неравные части.

Стены изнутри оштукатурены, перекрытия дощатые по балкам.

Размеры в плане 11,6 x 8,2 м.
