ПАСПОРТ

Пустынь Ямезерская.

I. НАИМЕНОВАНИЕ ПАМЯТНИКА Корпус келейный, западный

ВКЛАДНЫЙ I
 Карелия
 Прионежский район
 п. Шокша, оз. Яшезеро
 Пустынь Яшезерская. Корпус келейный западный.

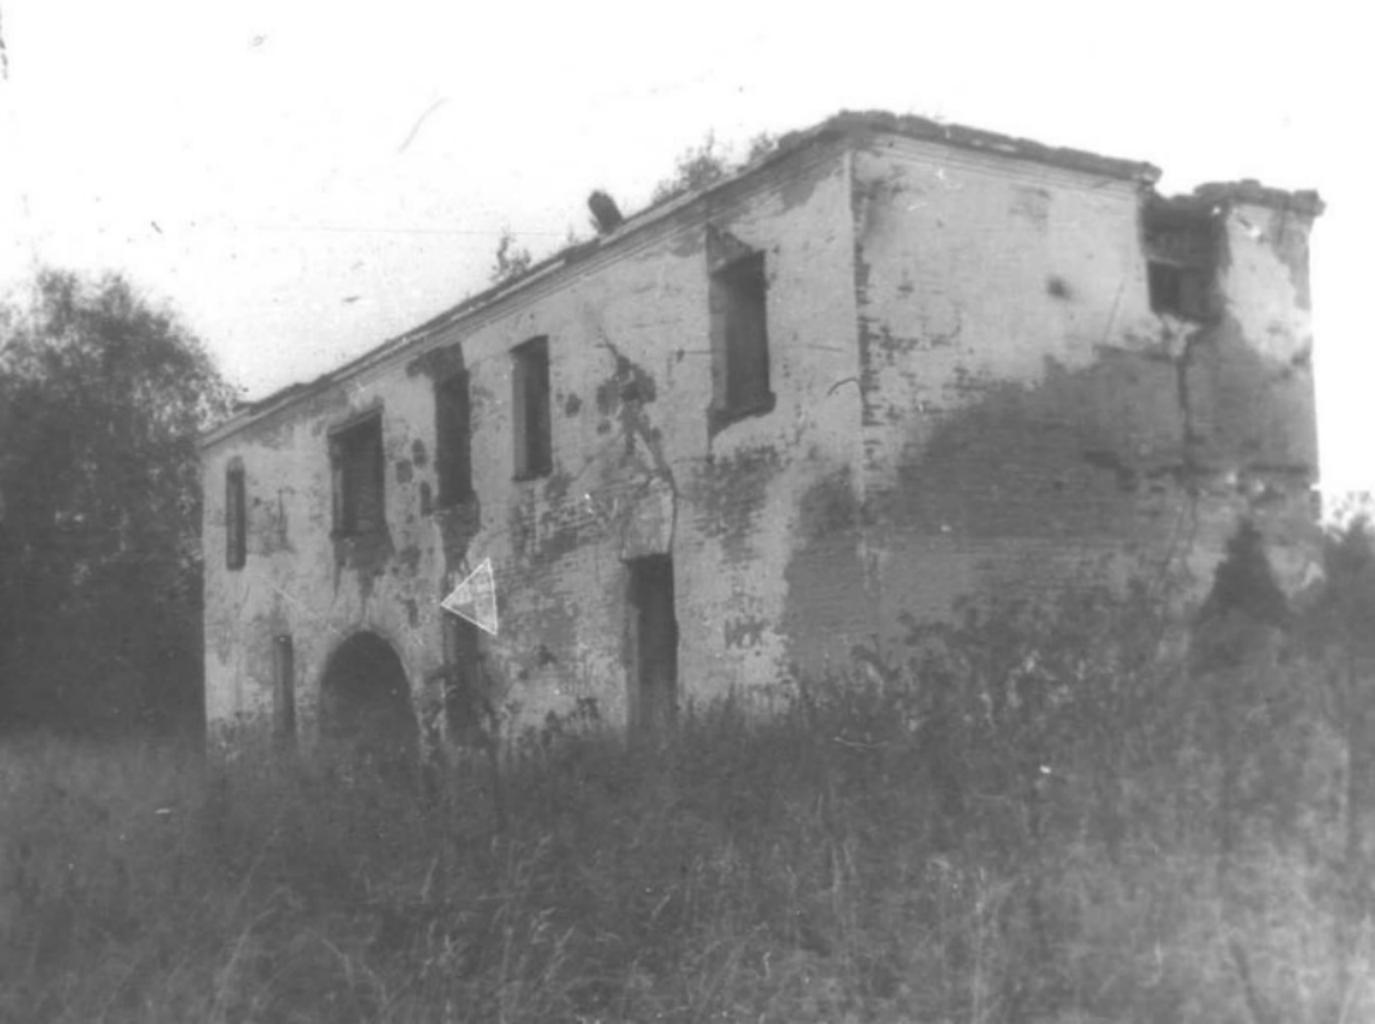
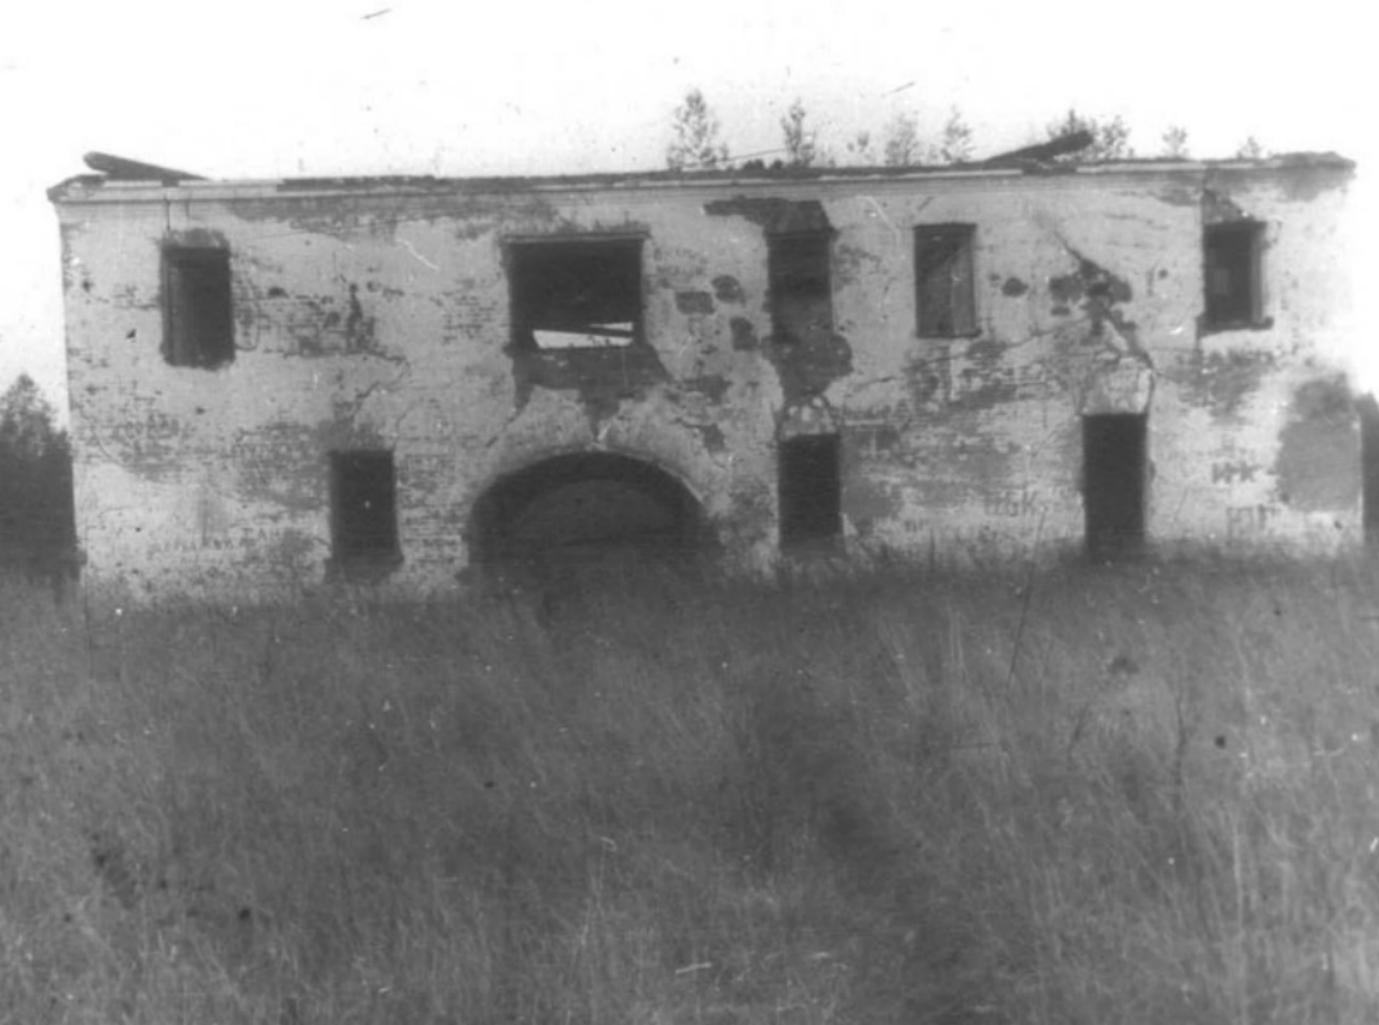
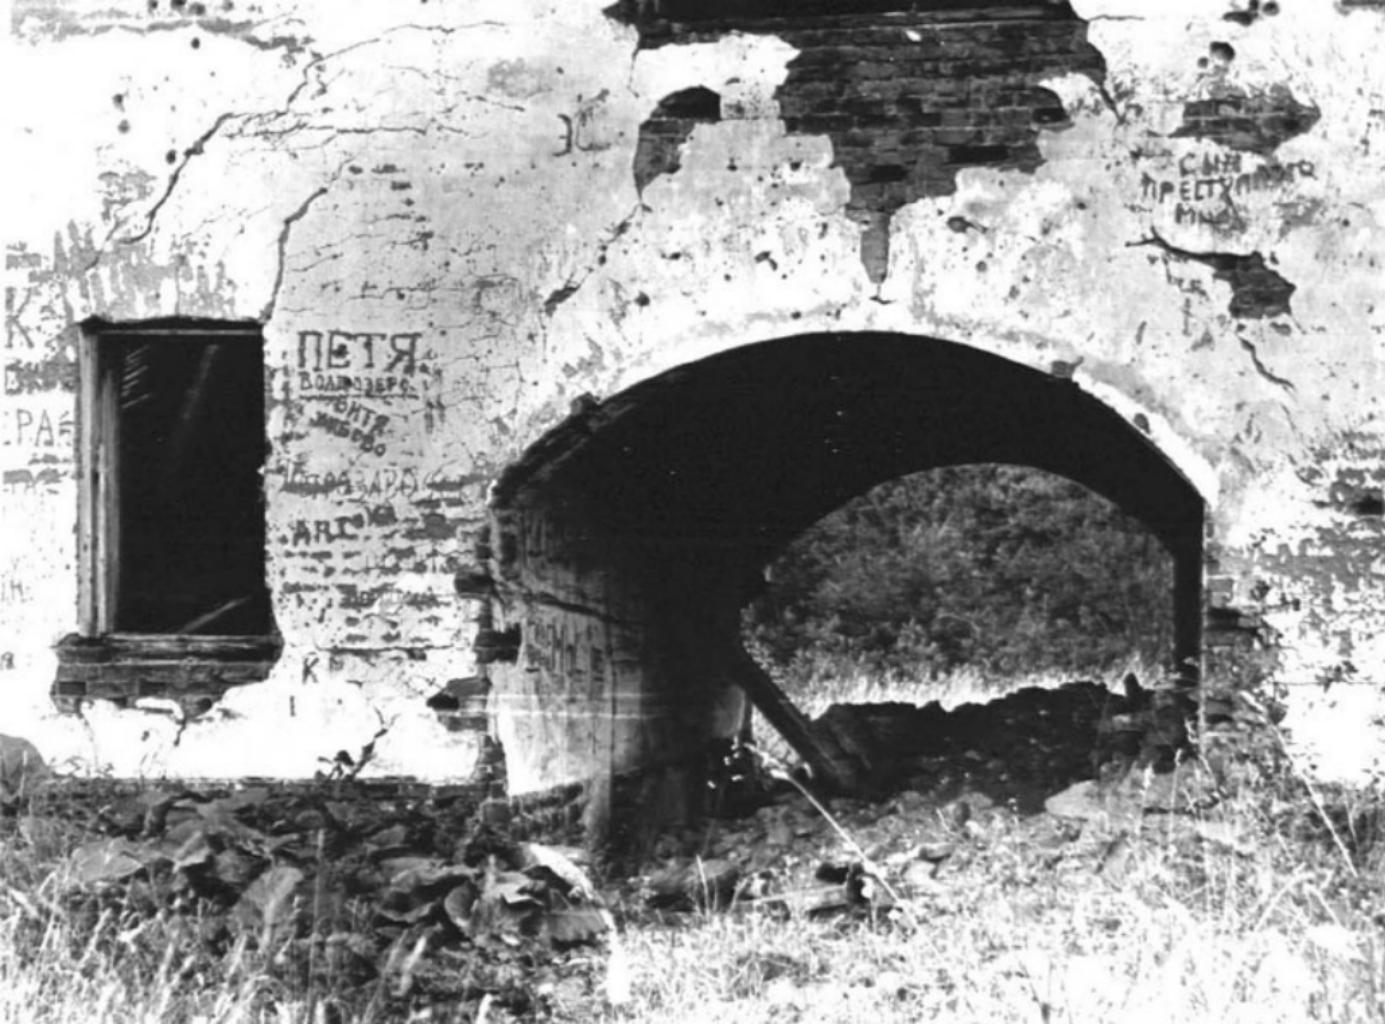
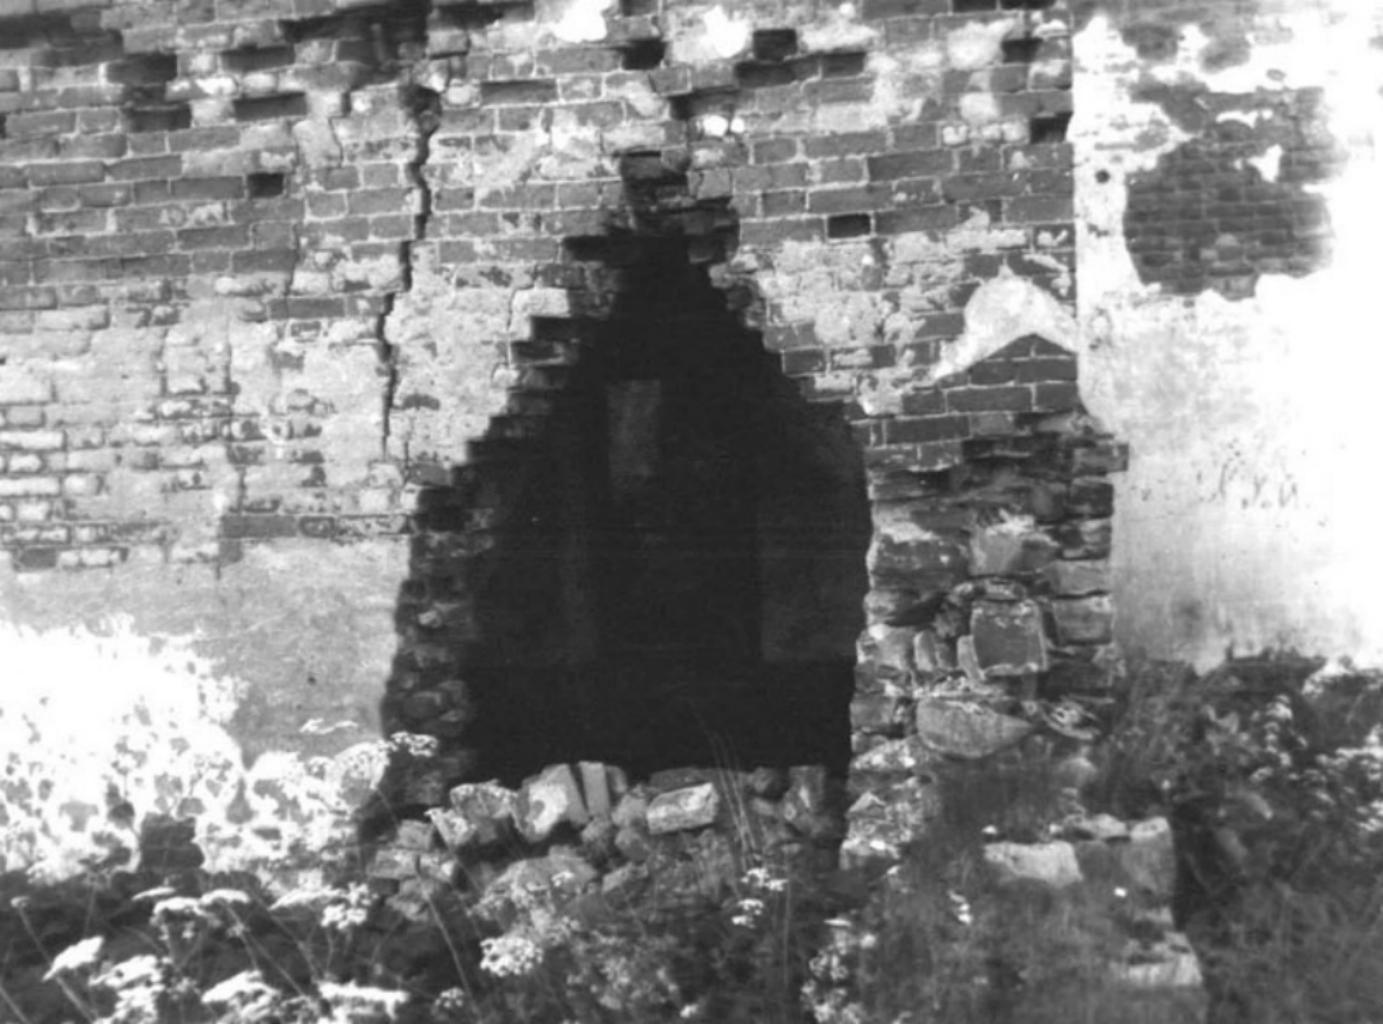
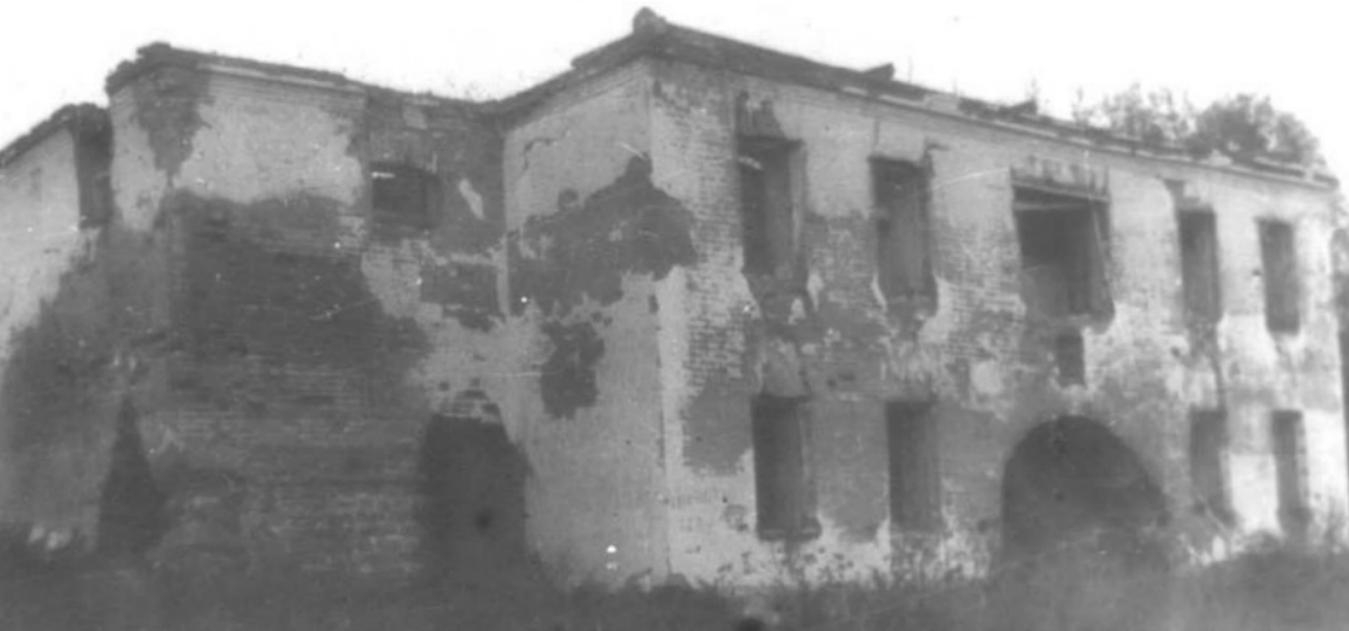
К п. УП а) Фундаменты бутовые, ленточные. Стены из кирпича и каменных блоков. Перекрытия были дощатыми по крупным балкам прямоугольного сечения. Крыша стропильная с металлическим покрытием по дощатой обрешетке.

Основные размеры в плане 19,4 x 9,3 м.

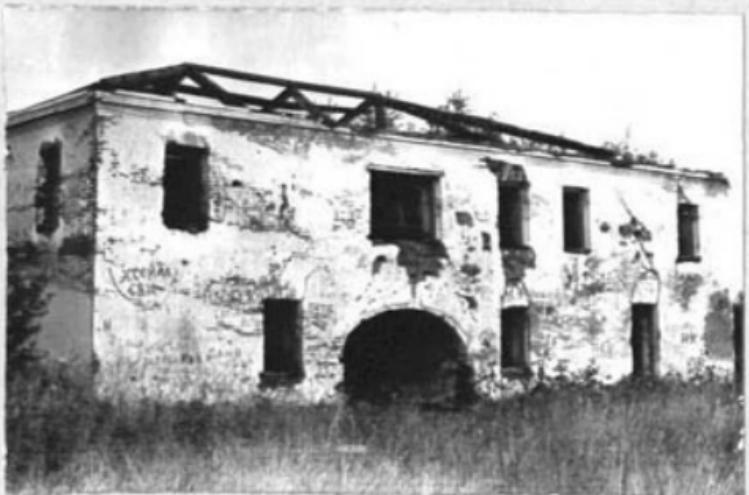
Фото или схематический план

Корпус двухэтажный кирпичный. Основной объем в форме параллелепипеда с четырехскатной вальмовой крышей. С северного фасада примыкает небольшой прямоугольный в плане объем лестничной клетки. Стены оштукатурены, без декоративных элементов, карниз простого профиля. Главный фасад - западный с симметричным расположением окон. В центральной части первого этажа устроен арочный проезд на территорию монастыря. По бокам от него два келейных помещения с самостоятельными входами. На втором этаже 3 помещения с анфиладной планировкой. Переходы дощечные по балкам, крыша стропильная с металлическимкрытием.

Размеры в плане 19,4 x 9,3 м.
