# ПАМЯТНИКИ ИСТОРИИ И КУЛЬТУРЫ СССР

### П А С П О Р Т

I. НАИМЕНОВАНИЕ ПАМЯТНИКА Башня жидов № 2II. ТИПОЛОГИЧЕСКАЯ  
ПРИНАДЛЕЖНОСТЬ

I. НАИМЕНОВАНИЕ ПАМЯТНИКА Башня жилая № 2

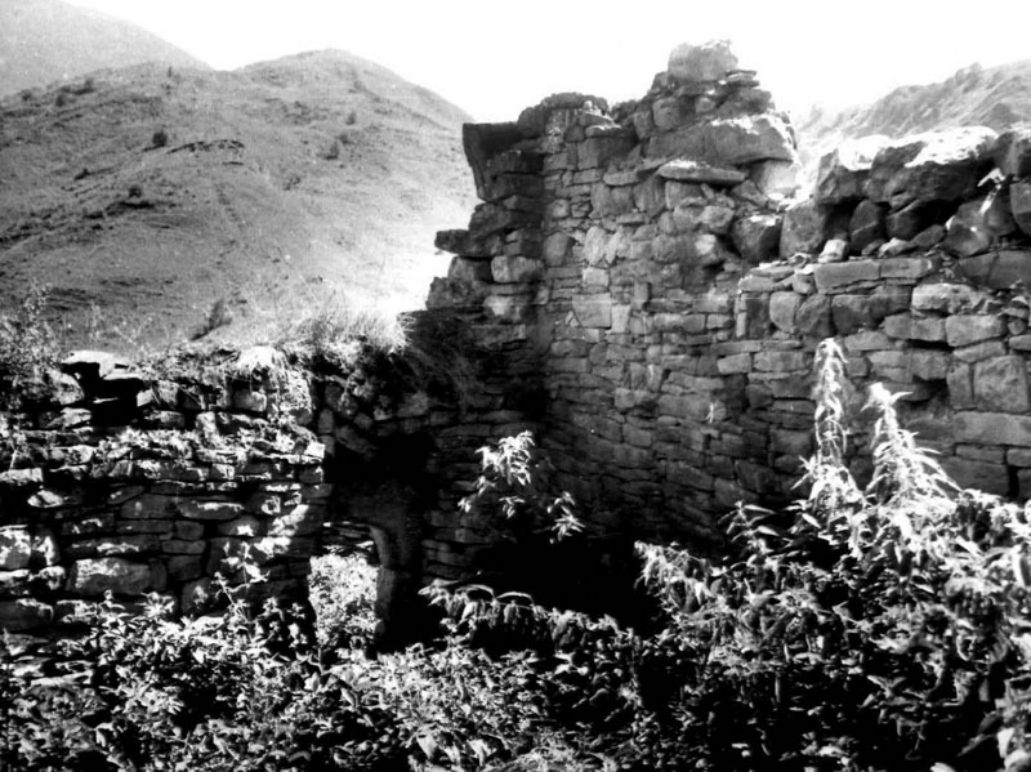
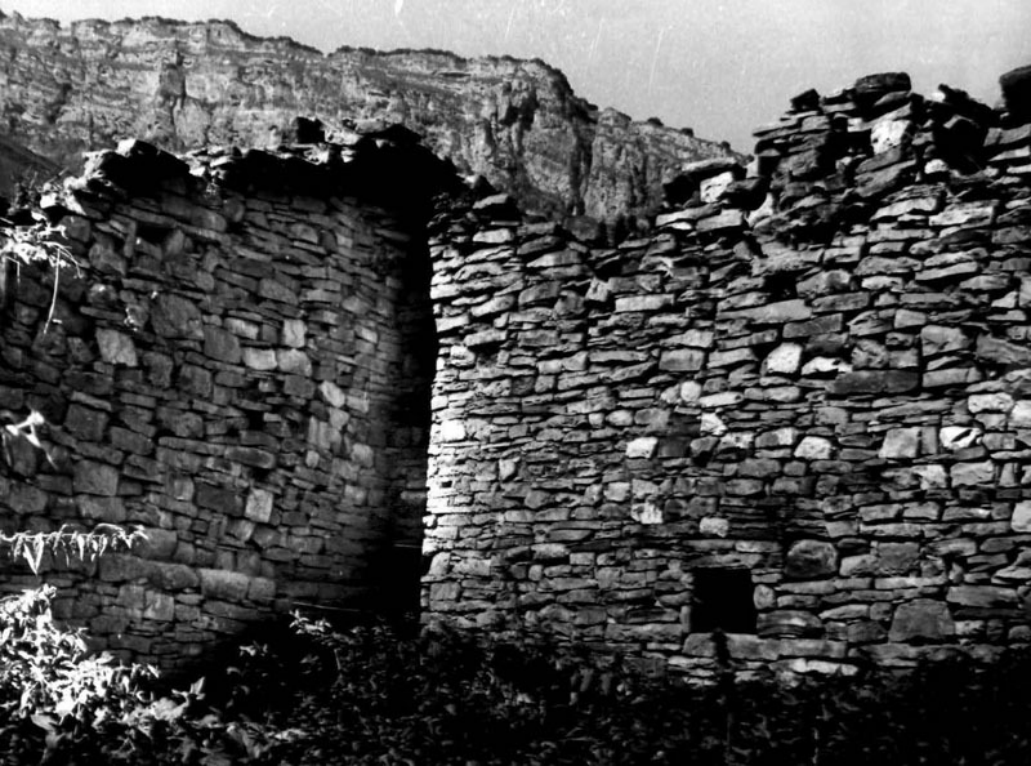
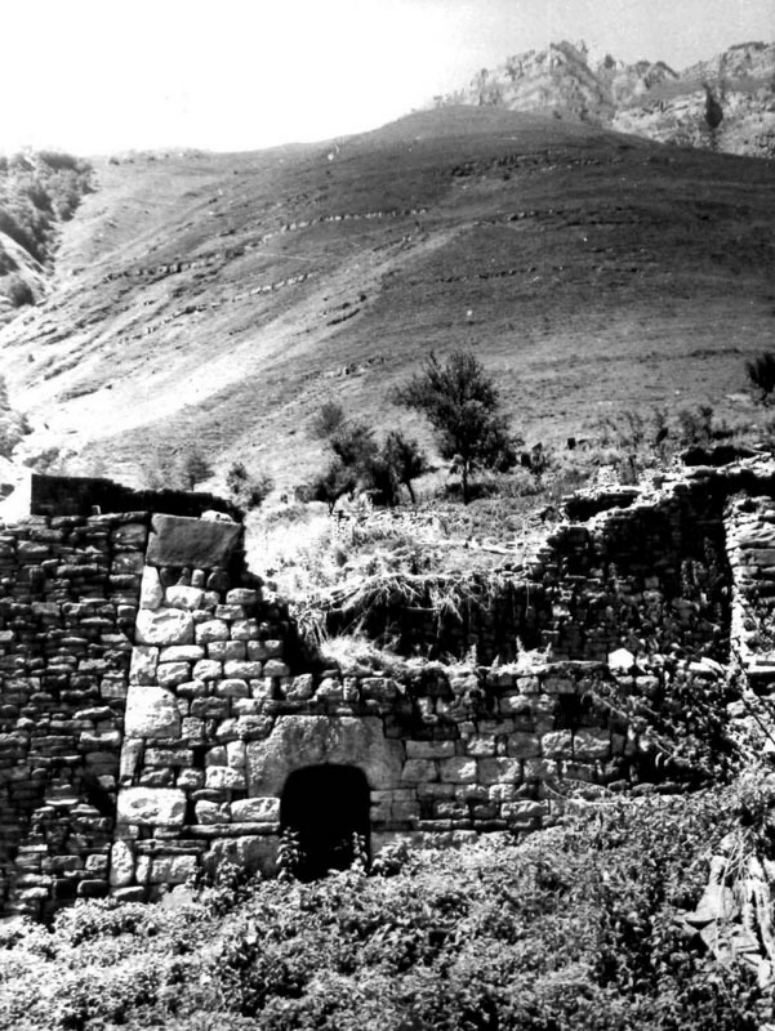
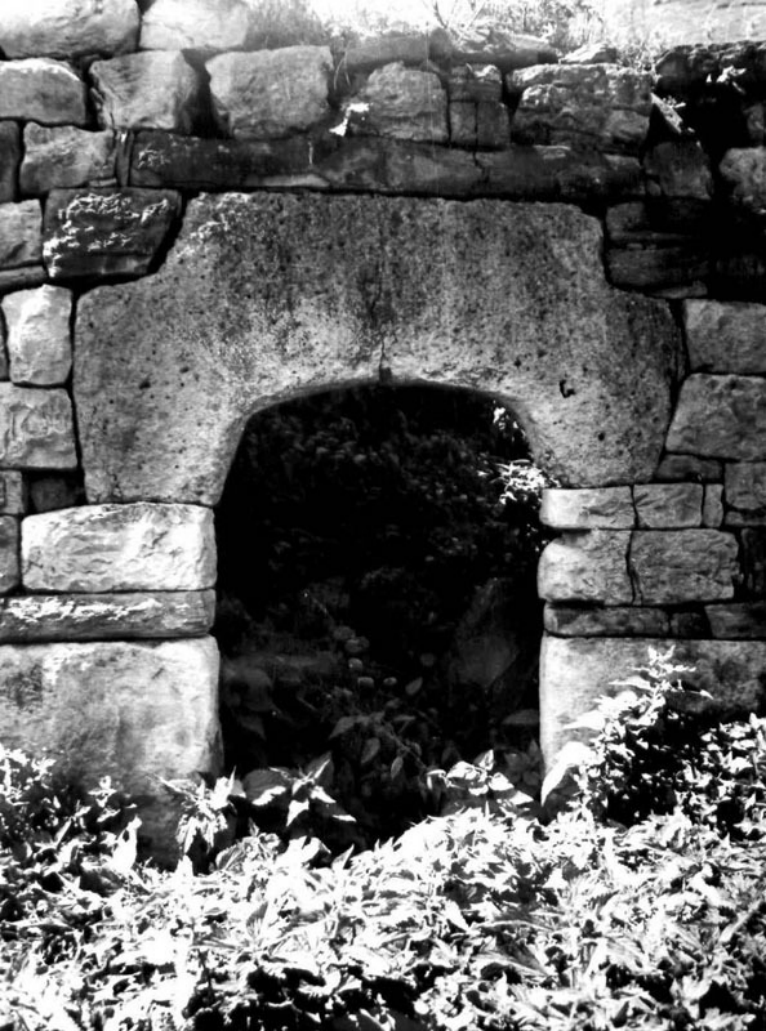
Утрачено : покрытие, перекрытия первого и второго ярусов, заполнение дверного проема, центральный опорный столб.

Разрушено: стены второго яруса, верхняя часть стен первого яруса.

Башня жилая № 2 является частью жилого комплекса. Стоит в центральной части селения Эйслект. Башня прямоугольная в плане, размеры — 8,0 x 7,36 м. Стены сложены из крупных камней прямоугольной формы. Кладка грубая, рустом. В углах башни большие каменные блоки для перевязки смежных стен. Стены имеют значительный уклон кверху. Уклон стен говорит о том, что башня имела два яруса.

Вход в башню на восточной стене. Конструкция дверного проема традиционна: перемычка из монолитной плиты <sup>БЫТЕСАНА</sup> в форме арки. Особенностью конструкции является то, что эта арка поставлена на камни небольшого размера. Изнутри проем сделан в виде ложного свода. Размеры проема снаружи 1,35 x 0,85 м и изнутри 1,69 x 1,2 м. Размер плиты арки 0,75 x 1,5 м. В <sup>ТОЛЩЕ</sup> стенах дверного проема пазы для задвижки.

В интерьере сделаны ниши на северной и южной стенах размером 0,3 x 0,4 x 0,3 м. На западной стене парапет для опоры балок второго яруса. Стены изнутри выложены из более мелких камней, чем снаружи.
