П А С П О Р Т

I. НАИМЕНОВАНИЕ ПАМЯТНИКА Дом Федькушовой А.З.II. ТИПОЛОГИЧЕСКАЯ
ПРИНАДЛЕЖНОСТЬ

Дом Федькушовой А.Е.

УЧЕТНАЯ КАРТОЧКА

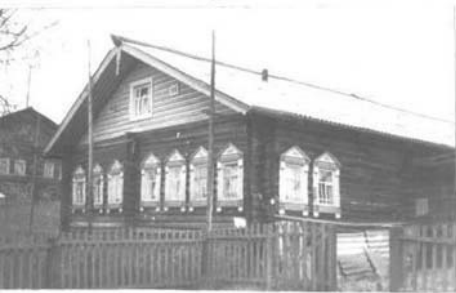
Фото или схематический план

Образец народного жилища нач. XX в., типичный для района дом-комплекс с двухэтажной пятистенной жилой частью и сохранившимся характерным для своего времени комплексом декоративного убранства фасадов и интерьера. Играет роль объемно-планировочного акцента, замыкая перспективу улицы. Представляет собой постройку типа "брус" с однорядной последовательной связью жилых и хозяйственных помещений, объединенных двускатной крышей, и пристроенной к двору-сарая зимовкой, также крытой на два ската. В избе и горнице сохранились первоначальные печи. Сени выгорбжены в объеме хозяйственной части перегородками. На сарай встроена клеть, к двору пристроен хлев, уцелела площадка взвоза. Стены рублены "в обло" из сосновых бревен, в плохом состоянии из-за прогрессирующей осадки здания. Крыша - стропильная с курицами, потоками, охлупнем.

Габариты плана - 17,0 x 22,0 м.
