П А С П О Р Т

I. Наименование памятника Кельи Успенский монастырь

КЕЛЕЙНЫЙ
КОРПУС КОН. XIX В.

УЧЕТНАЯ КАРТОЧКА
Кельи Успенского монастыря.

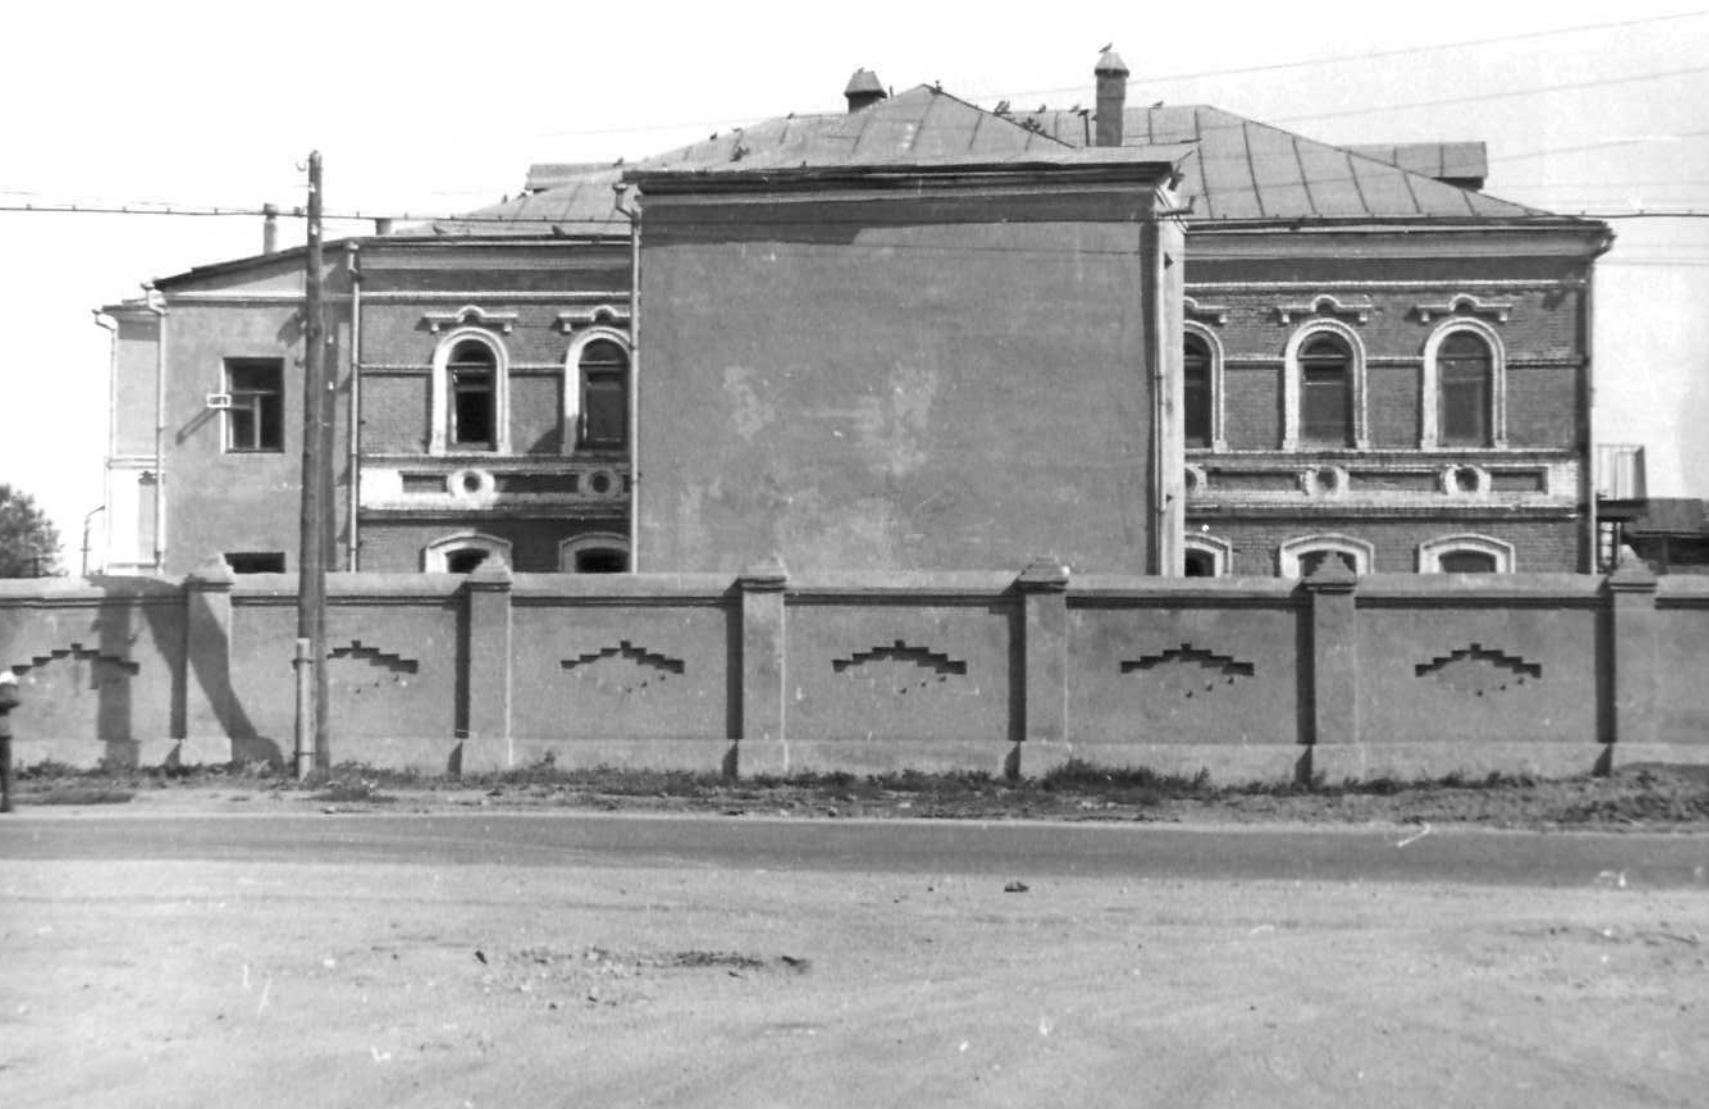
Тензенская обл.
г. Нижний Ломов
ул Сергеева 71
Успенский мот-рз
Кварт
стационар орасад
исполнителя Чекирева
август 1975.

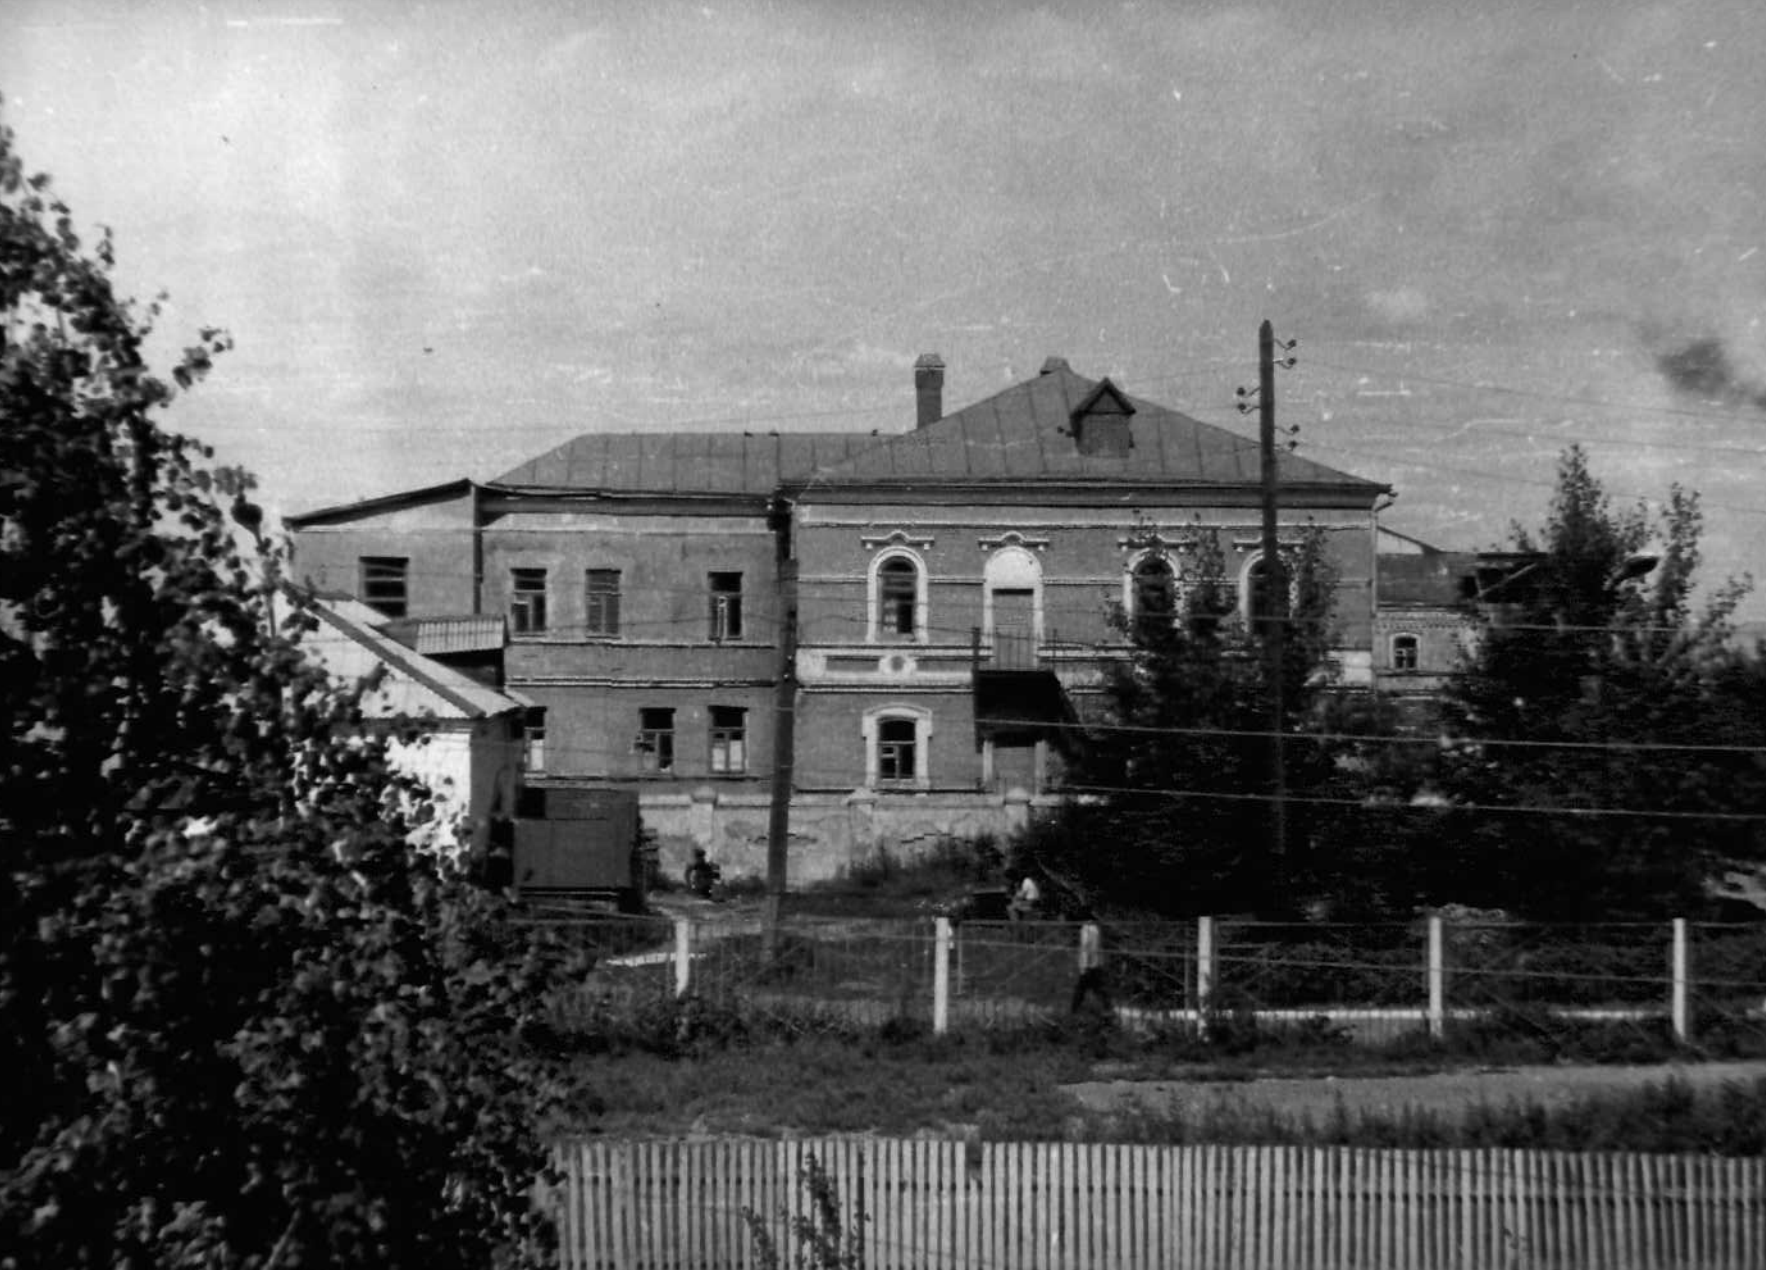
Тельземецкий обл
г. Минск 1-й м-н
ул. Сергеева 71
Успенский м-н, в
Кельми
познаны градус
исполн. Ченцов
август 1970

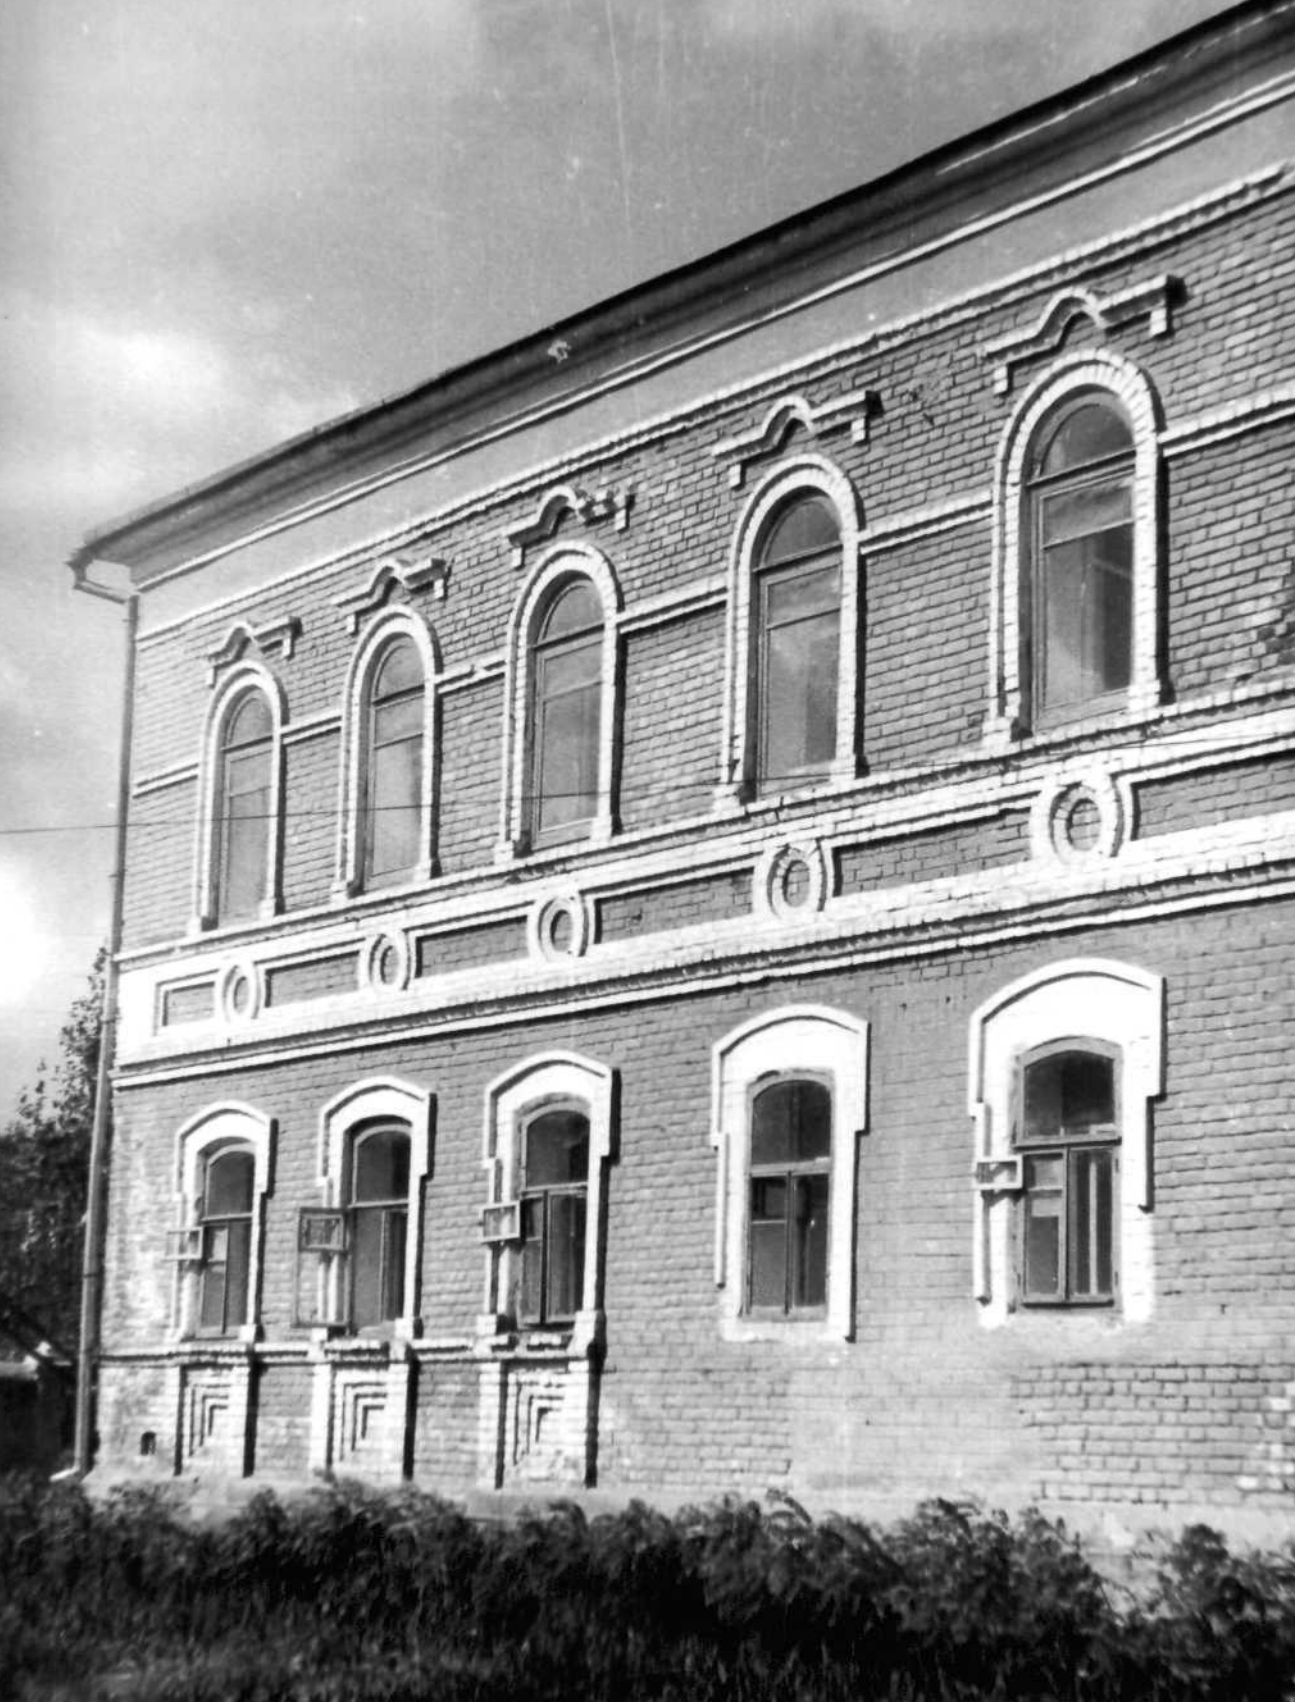
Телезенская обл
г. Михайлов
ул. Сергеева 71
Успенский монастырь
Колоны
Воскресенский грот
исполнитель Чекиданов
август 1979

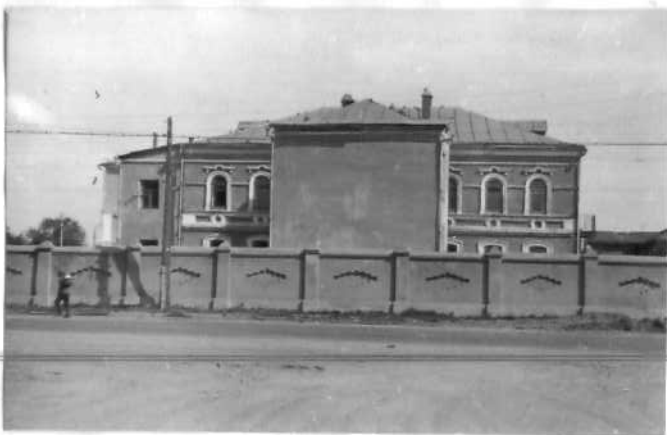
Фото или схематический план

В основе плановой композиции бывшего келейного корпуса лежит прямоугольник /14,04×22,98 м/, вытянутый по оси юг - север. Своим западным фасадом здание выходит на ул. Сергеева, восточным - к трапезному корпусу. Внутри помещения объединяются крестообразной коридорной системой. Композиции фасадов имеют семь и четыре /на торце/ осей окон, разделенных межэтажным поясом - филёнкой на две зоны. Детали внешнего убранства: наличники, сандрики - стилизованы под архитектуру XVIII века.
