# ПАСПОРТ

Дом жилой доходный (?)

Псковская обл., г.Остров  
ул. 25 Октября, д.4/5

Дом жилой доходный.  
1905 г.

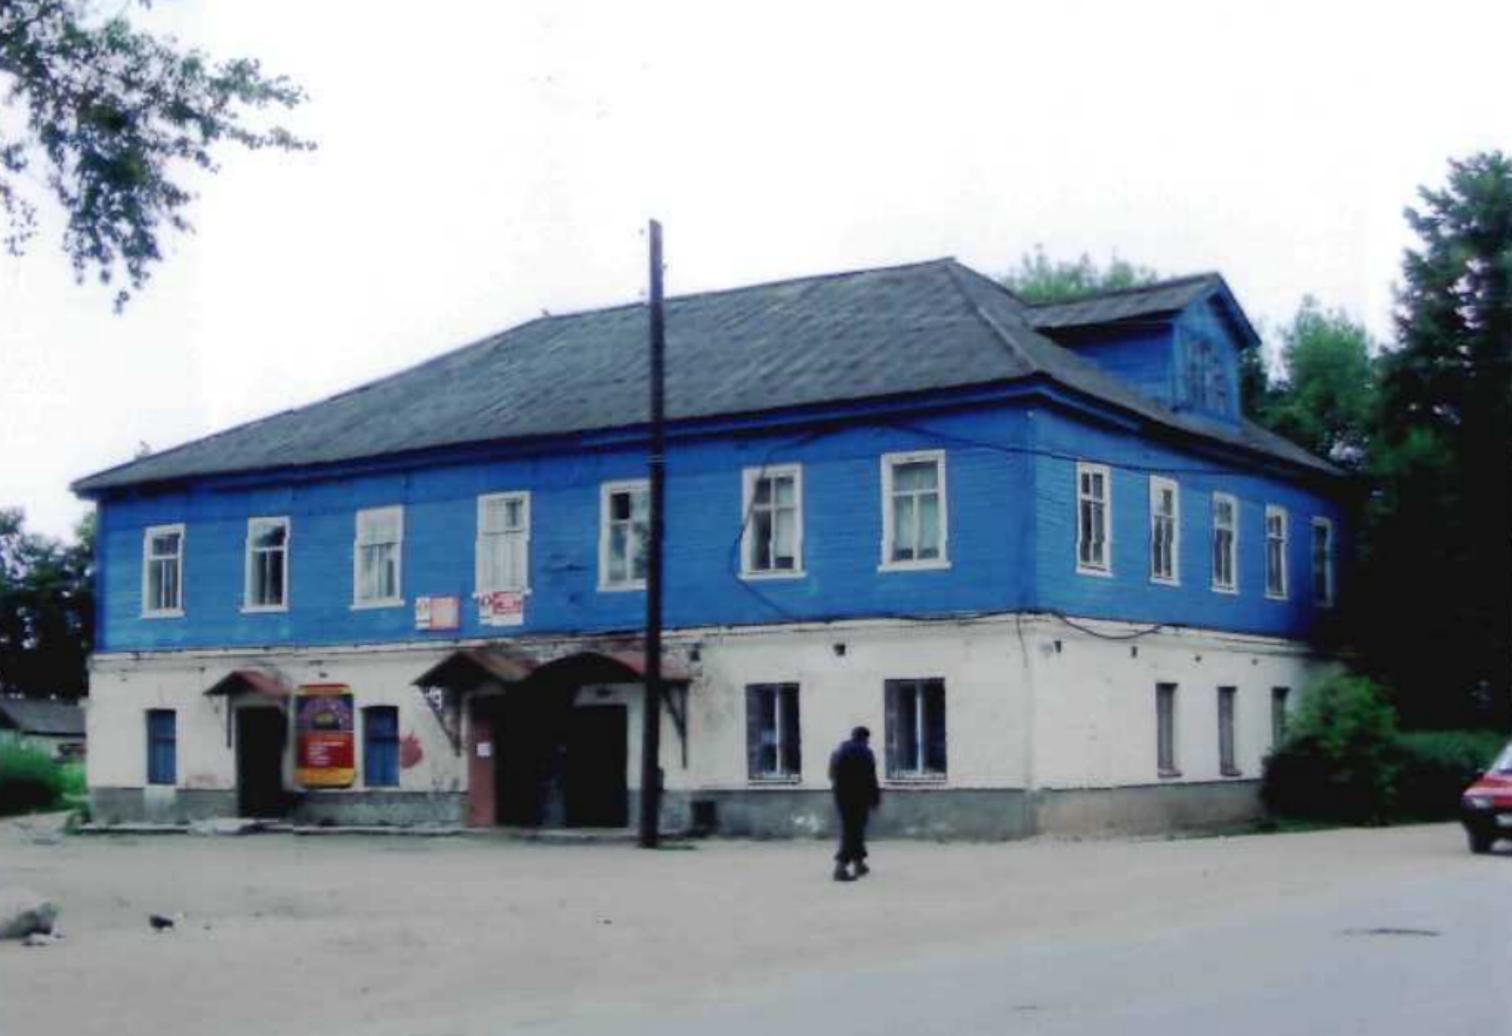
1

Общий вид с северо-востока.

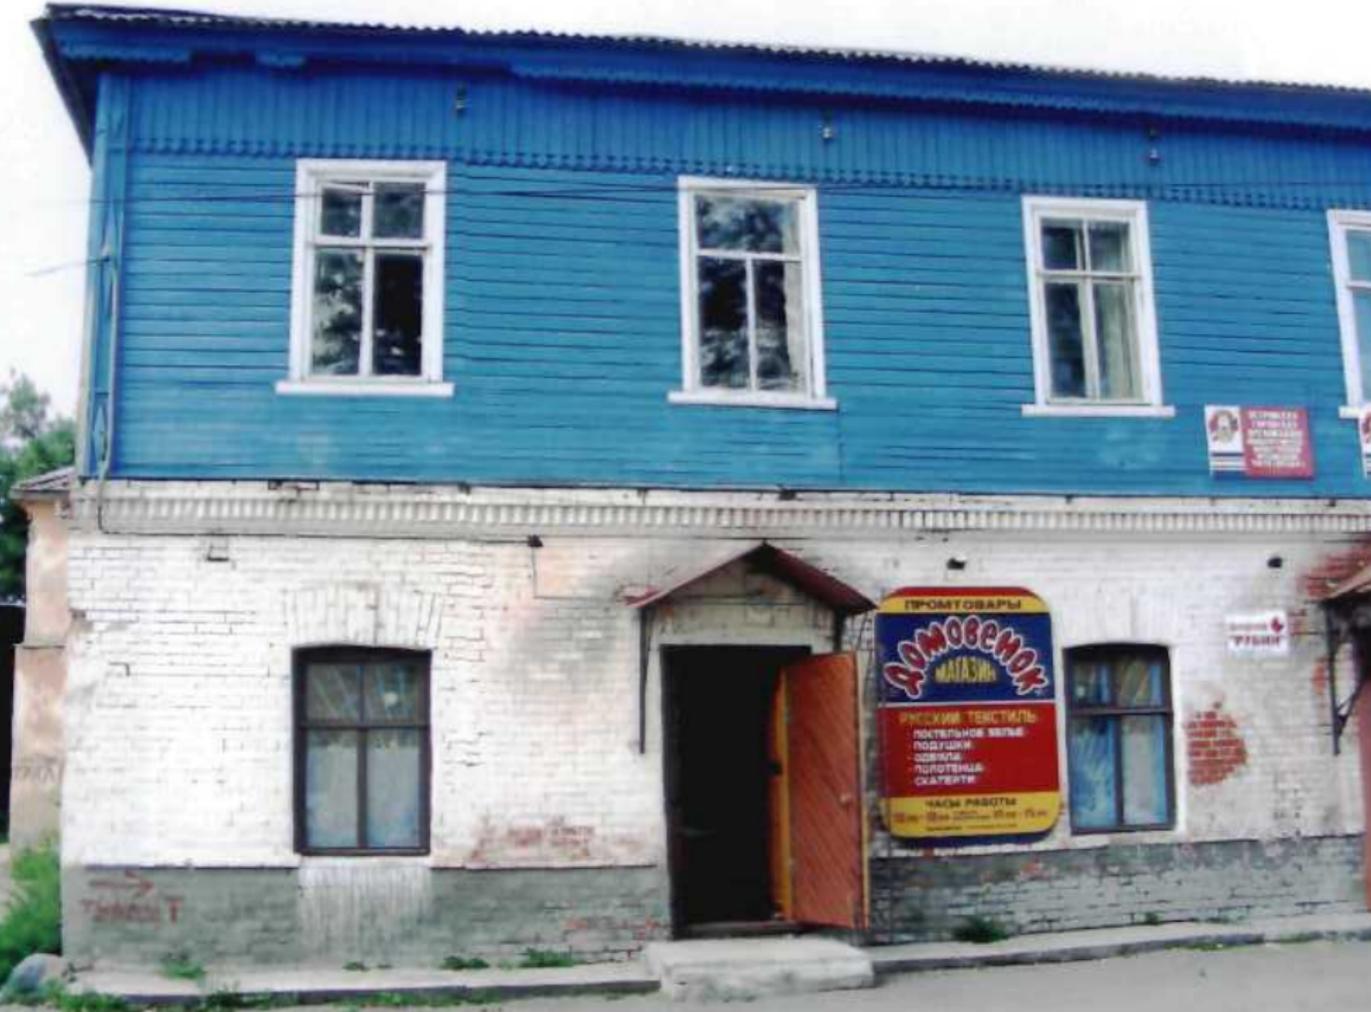
2

Главный восточный фасад. Левая сторона.

Композиция главного восточного фасада решена в семи осях по принципу осевой симметрии. Ось симметрии выделена парадным входом во второй этаж. Слева симметрия фасада нарушена наличием входа в магазин (ныне этот проем заужен по сравнению с сохранившейся перемычкой).

в окна или закладывались в связи с менявшимися функциями. Так на северном фасаде средний проем первого этажа первоначально был дверным, ныне не его месте окно, проем уменьшен; на восточном фасаде, слева от входа во второй этаж, средний проем был также дверным, потом был частично заложен и превращен в окно, ныне здесь снова сделана дверь. Оба эти проема, вероятно, были входами в магазины. Часть проемов первого этажа утратила кирпичные лучковые перемычки. Парадный вход во второй этаж утратил деревянный тамбур. Все зонты над входами первого этажа поздние. Кровля из железа заменена на шиферную. Лицевая кирпичная кладка северной и восточной стен первого этажа побелена известью. Имеются утраты деревянного декора фасадов: фрагменты резной карнизной доски; окон мезонинов на северном и южном фасадах; нижней части подлинной обшивки стен второго этажа под окнами, заменена на позднюю. На южном боковом фасаде деревянный тамбур «черного» входа поздний. Мезонин разрушен, декор почти полностью утрачен. Пристроенный двухэтажный объем уборной имеет утраты значительной части штукатурки и заложенные оконные проемы. Пристройка возведена между 1952 и 1959 годами.

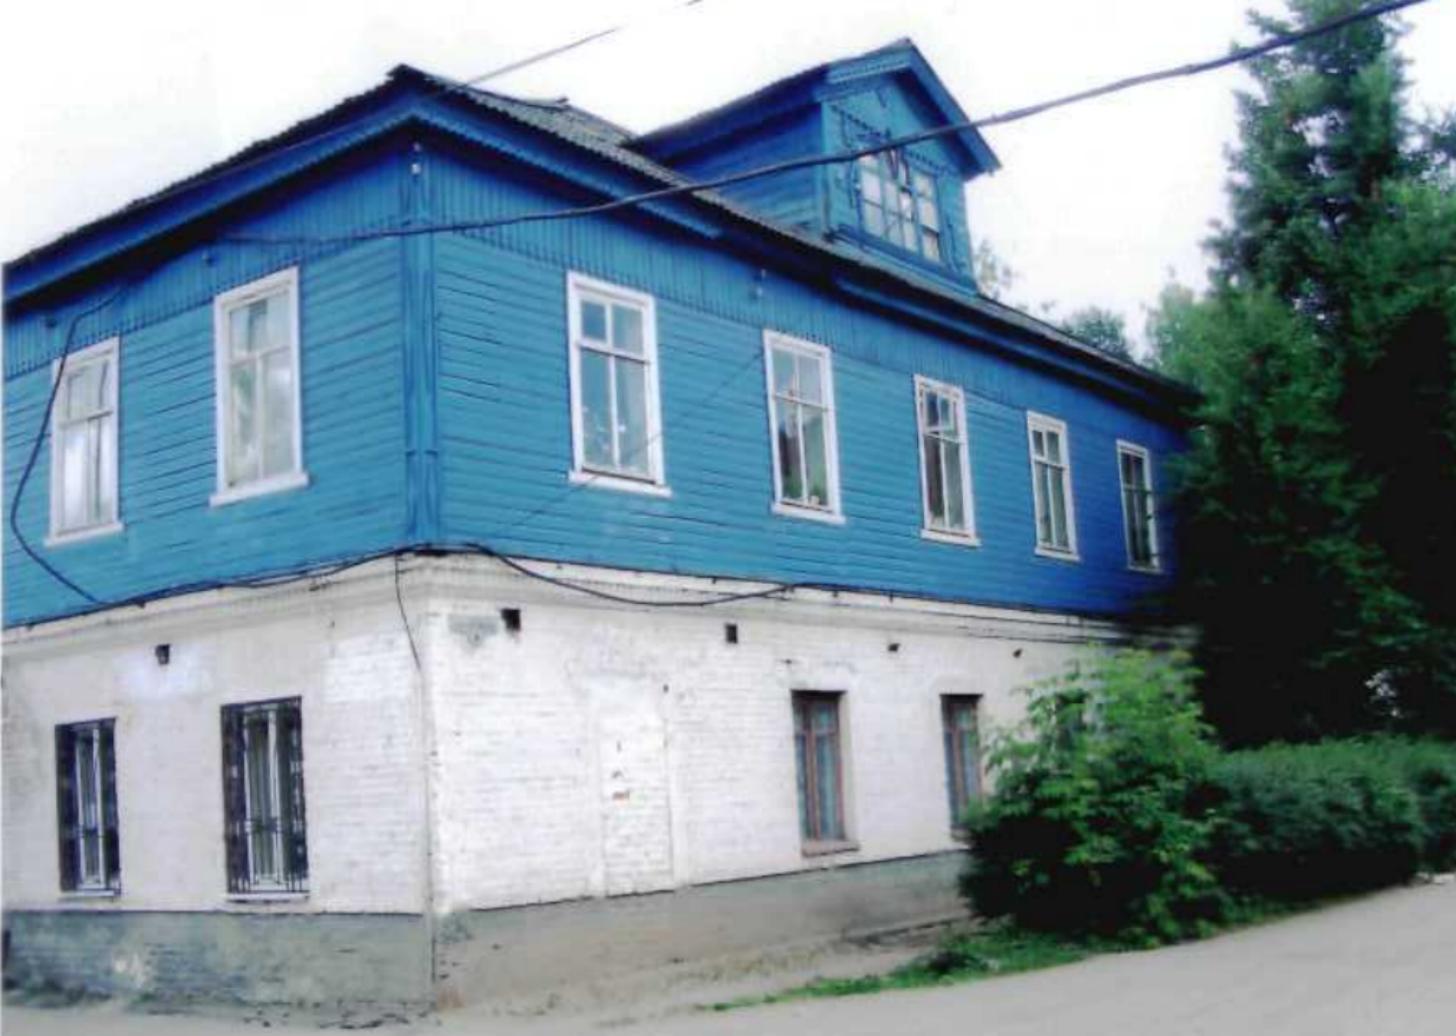
3

Северный главный фасад.  
Вид с северо-востока.

Северный фасад также симметрично решен в пяти осях. Первоначально ось симметрии была выделена дверным проемом входа в магазин (ныне – окно) и объемом небольшого мезонина. Мезонин с двухскатной крышей и «итальянским» окном обильно украшен пропиленной резьбой и витиеватыми орнаментальными накладками.

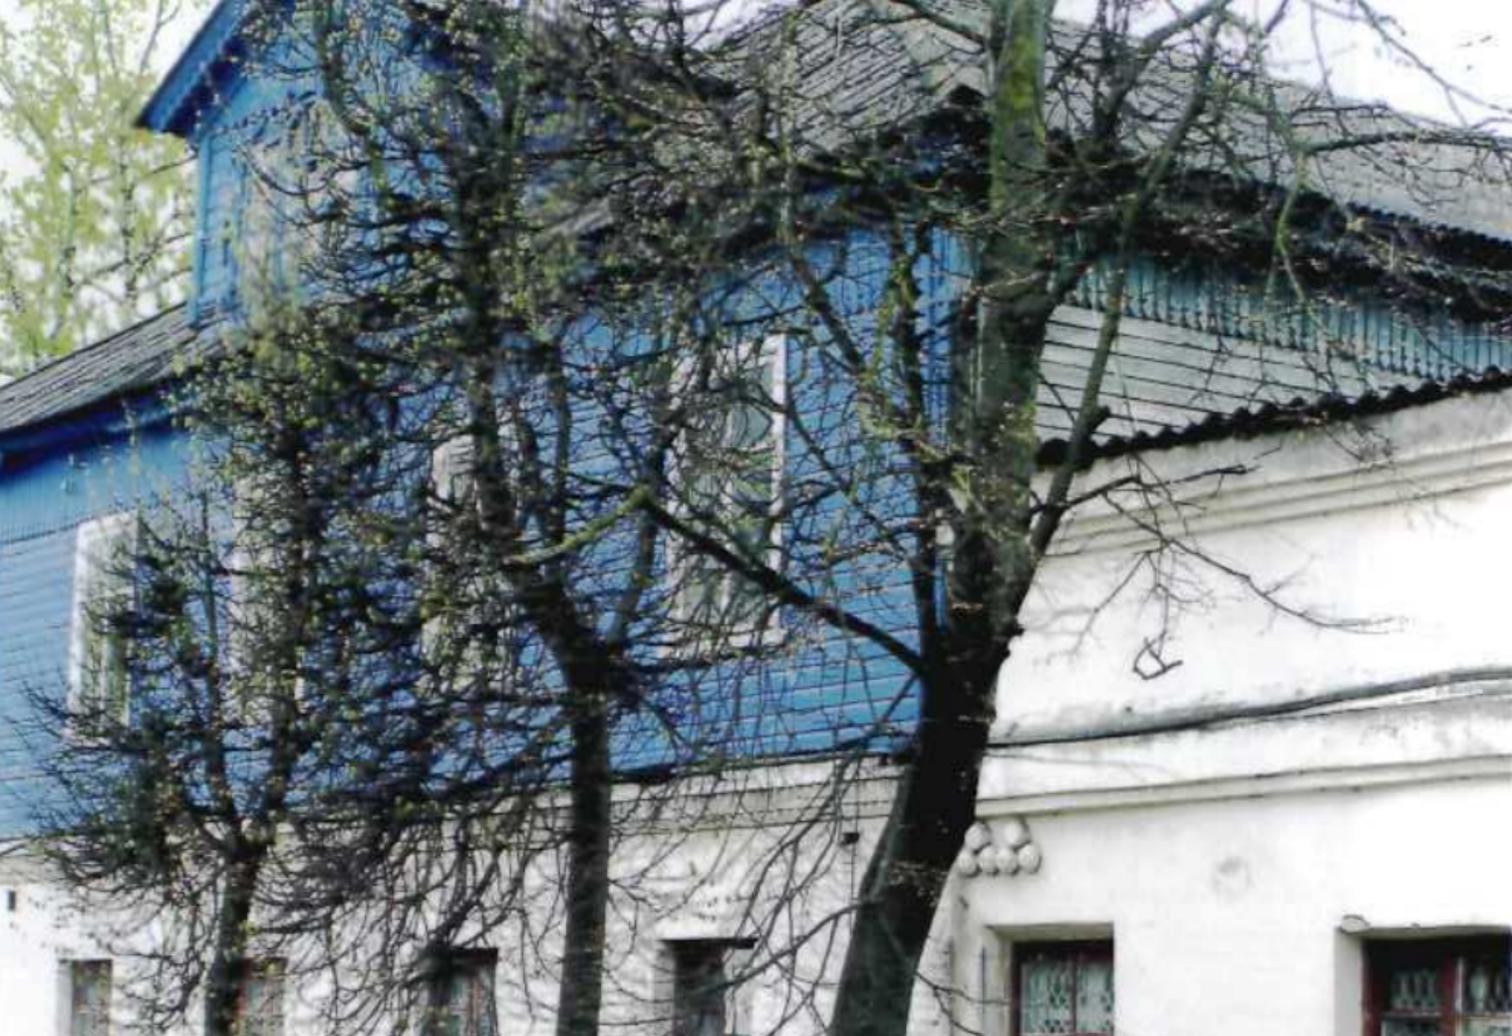
4

Фрагмент северного главного фасада.  
Вид с северо-запада.

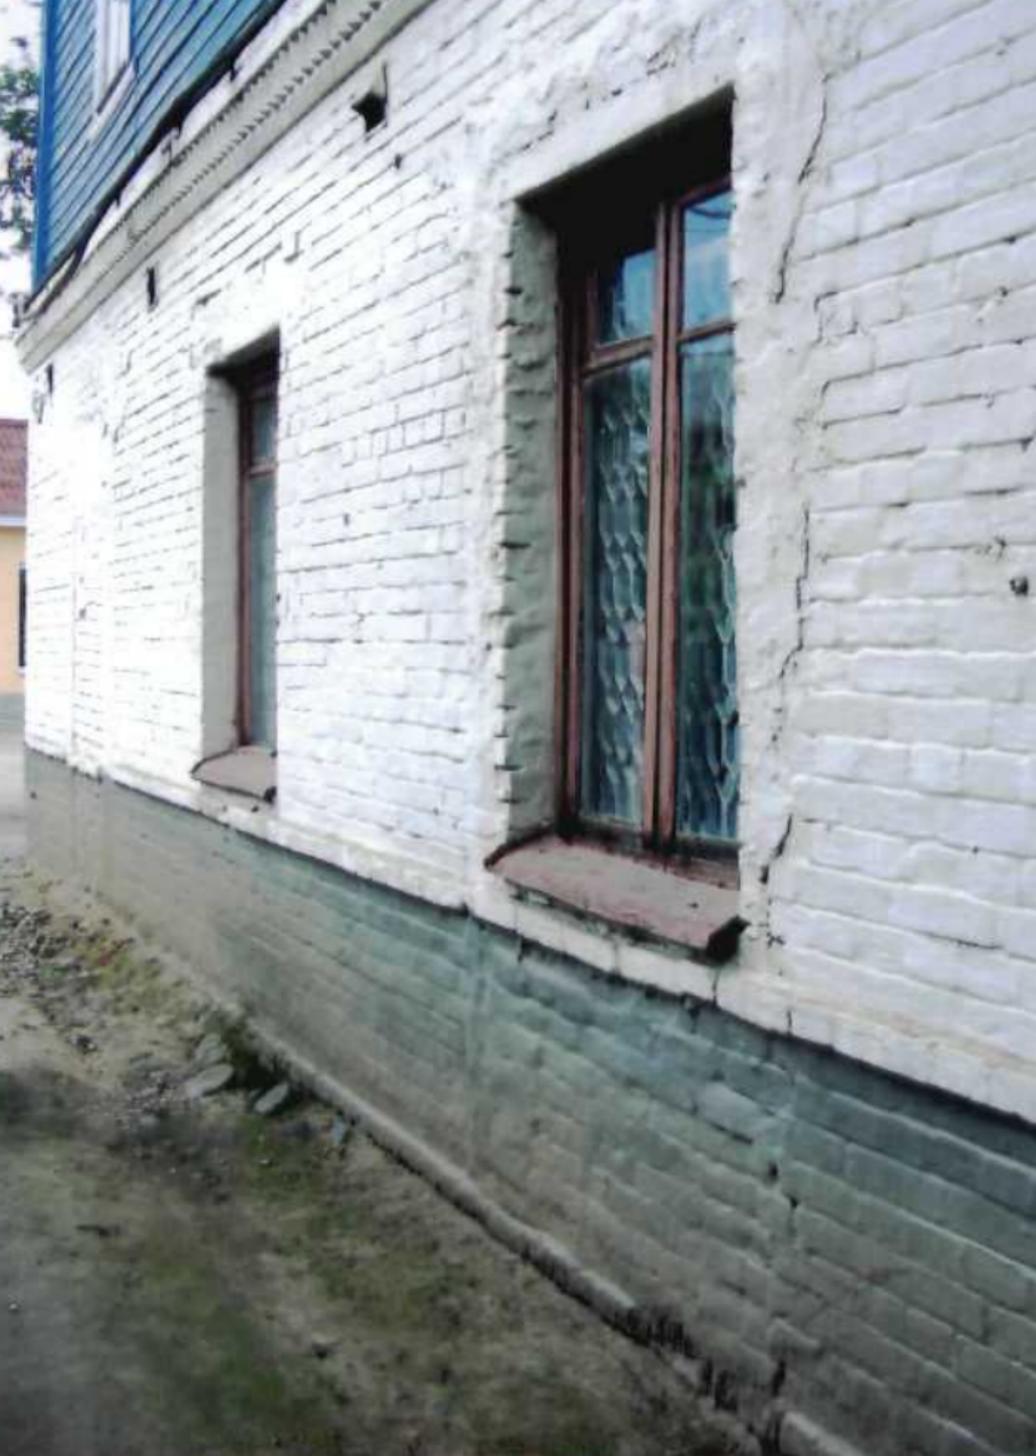
Фрагмент северного главного фасада.  
Проем входа в магазин, переделанный в окно.

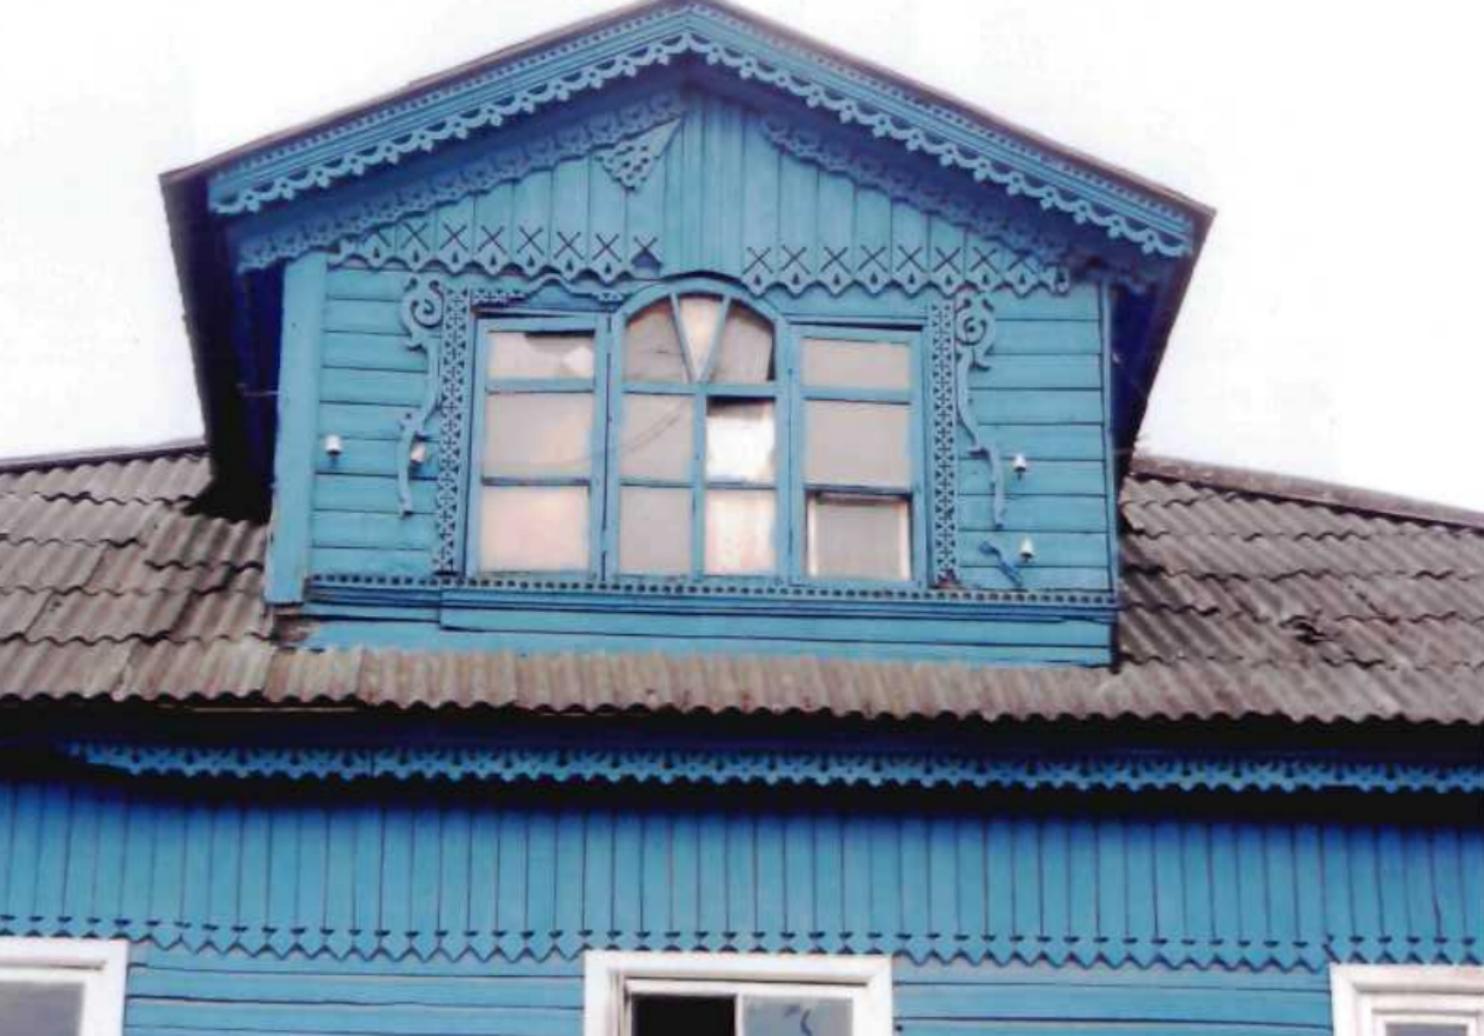
6

Фрагмент северного главного фасада. Мезонин.

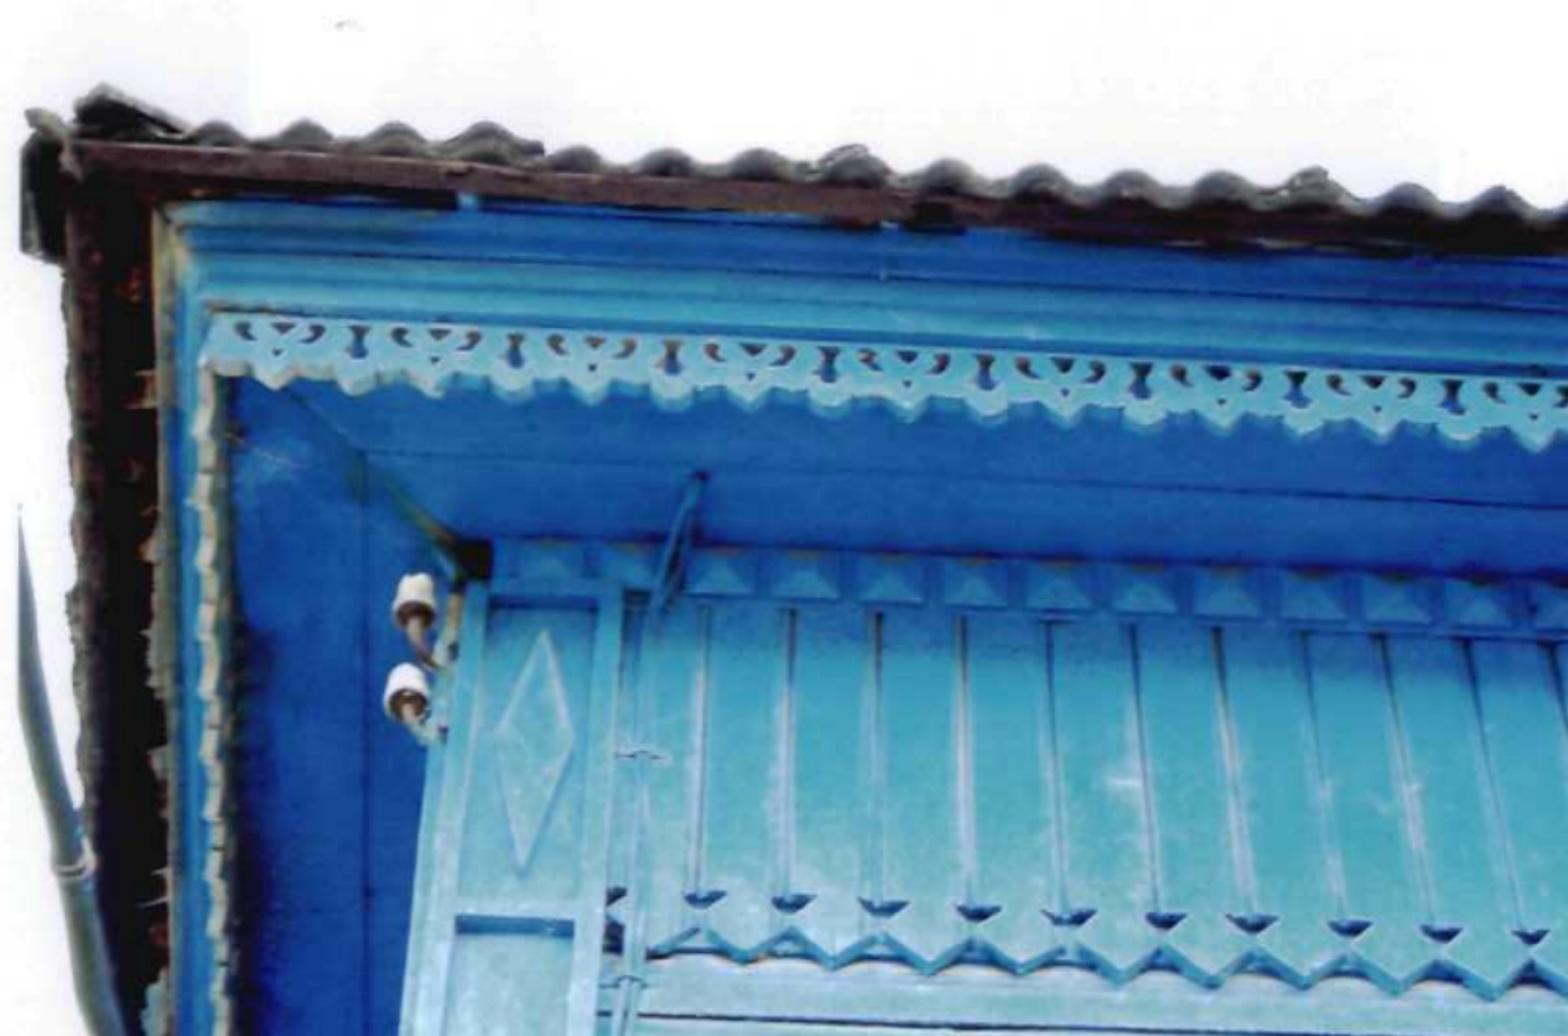
7

Фрагмент северного главного фасада.  
Венчающий карниз и декоративный пояс обшивки стен.

Углы фасада закреплены в уровне второго этажа филенчатыми лопатками. Горизонтальными элементами композиции являются: кирпичная «тяга», выделяющая цоколь; междуэтажная карнизная тяга; пояс деревянной обшивки над окнами второго этажа; резной карниз. Междуэтажная карнизная тяга выполнена из одного ряда лекального кирпича, поребрика и полочки из двух рядов кирпича, прикрытой сверху отливной доской. Филенчатые лопатки второго этажа украшены деревянными ромбовидными накладками. Декоративный пояс над окнами второго этажа традиционно выполнен из вертикальной доски с «пикой» внизу и фасками по краям. Под карнизом пропущена «тяга» из деревянных элементов, ограненных «под бриллиант», имитирующих бусы. Выносной профилированный карниз украшен доской с орнаментом пропиленной резьбы. Доски обшивки стен профилированные с напуском. Окна первого этажа с кирпичными лучковыми перемычками с замками (часть перемычек утрачены); окна второго этажа

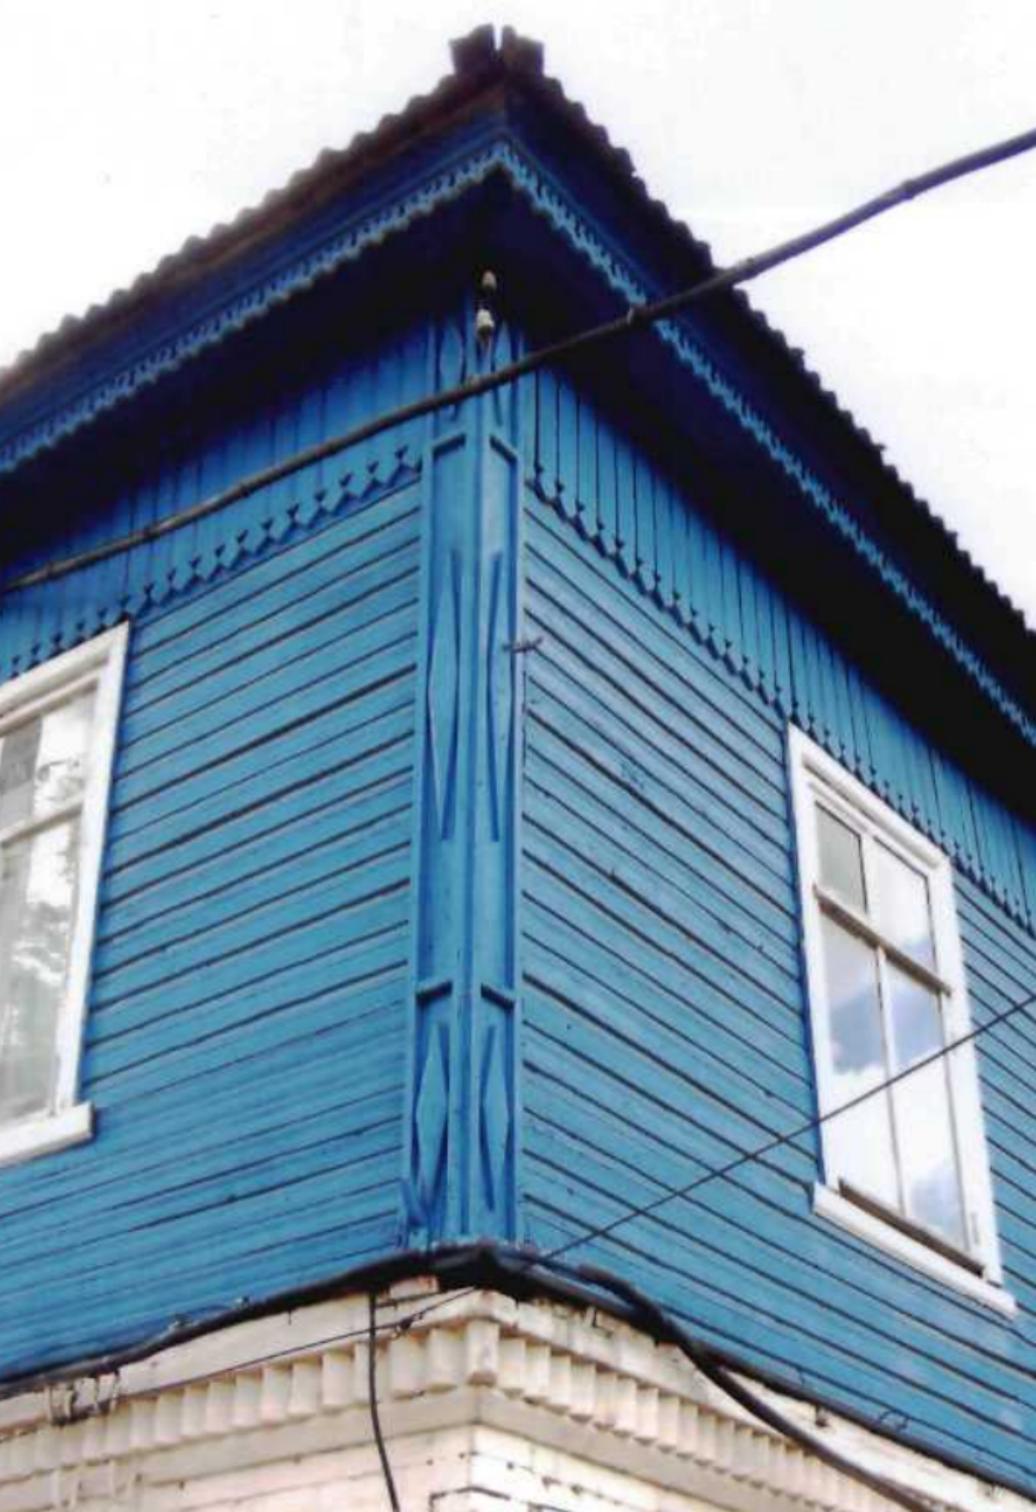
Фрагмент северо-восточного угла.  
2-й этаж. Угловые лопатки.

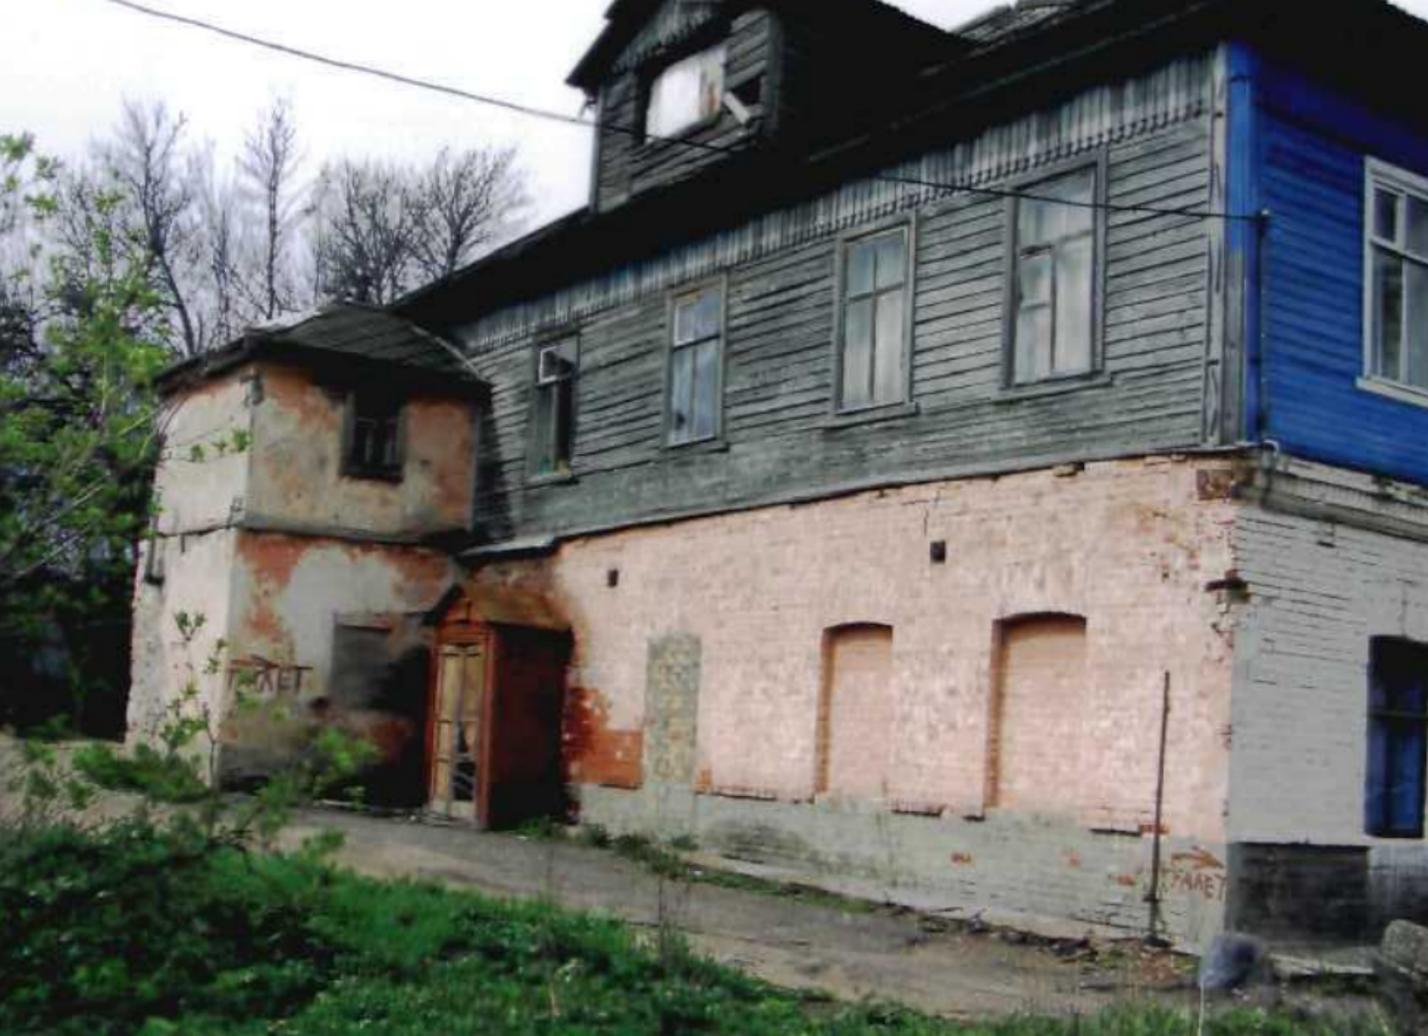
9

Южный фасад. Вид с юго-востока.

Остальные элементы композиции такие же, как на главном восточном фасаде. Южный фасад, ориентированный во двор, решен асимметрично. Левая часть фасадной стены закрыта каменной двухэтажной пристройкой. Слева, в уровне первого этажа имеются два ложных окна с лучковыми перемычками без замков. Проем «черного» входа сдвинут влево. Мезонин расположен по центру. На этом фасаде отсутствует межэтажная карнизная тяга; под венчающим карнизом нет тяги «бусь», остальные элементы композиции те же, что на уличных фасадах. Мезонин дворового фасада имеет широкое прямоугольное окно (переплет утрачен) и упрощенный декор по мотивам мезонина северного фасада. Западный дворовый фасад также не имеет междуэтажной карнизной тяги и тяги «бусь». Остальные элементы декора такие же, как на южном фасаде. Пристройка имеет выносной карниз и рамочные наличники на окнах второго этажа.

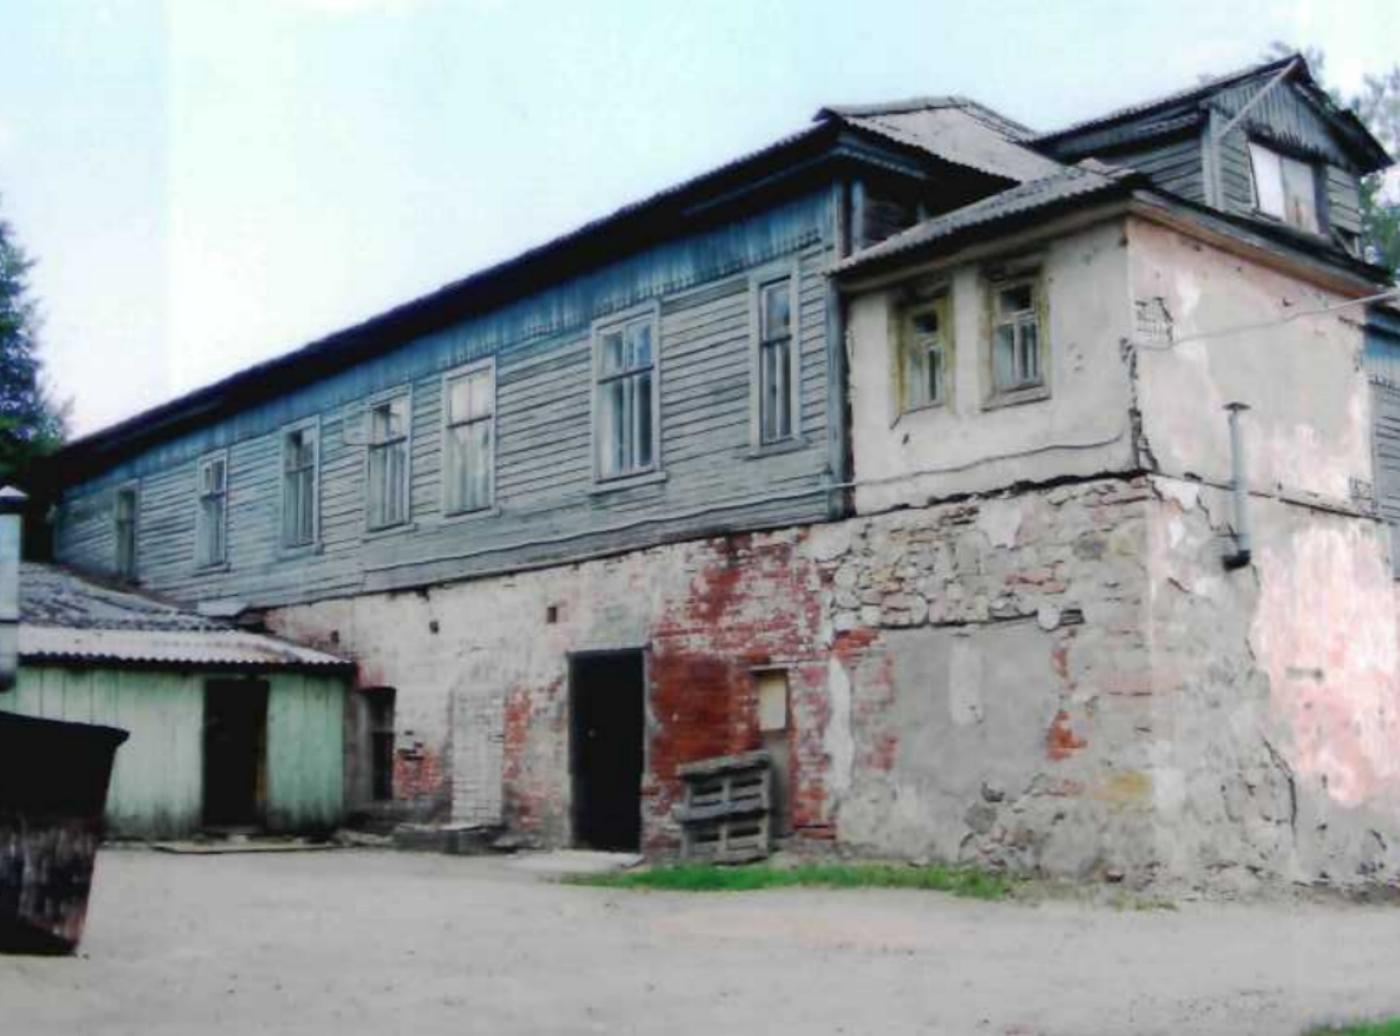
10

Дворовый фасад. Вид с юго-запада.

На дворовом западном фасаде имеются закладки и растес проемов в первом этаже. Кирпичная кладка правого угла несет следы переделок. К западному фасаду сделана поздняя одноэтажная каменная пристройка.

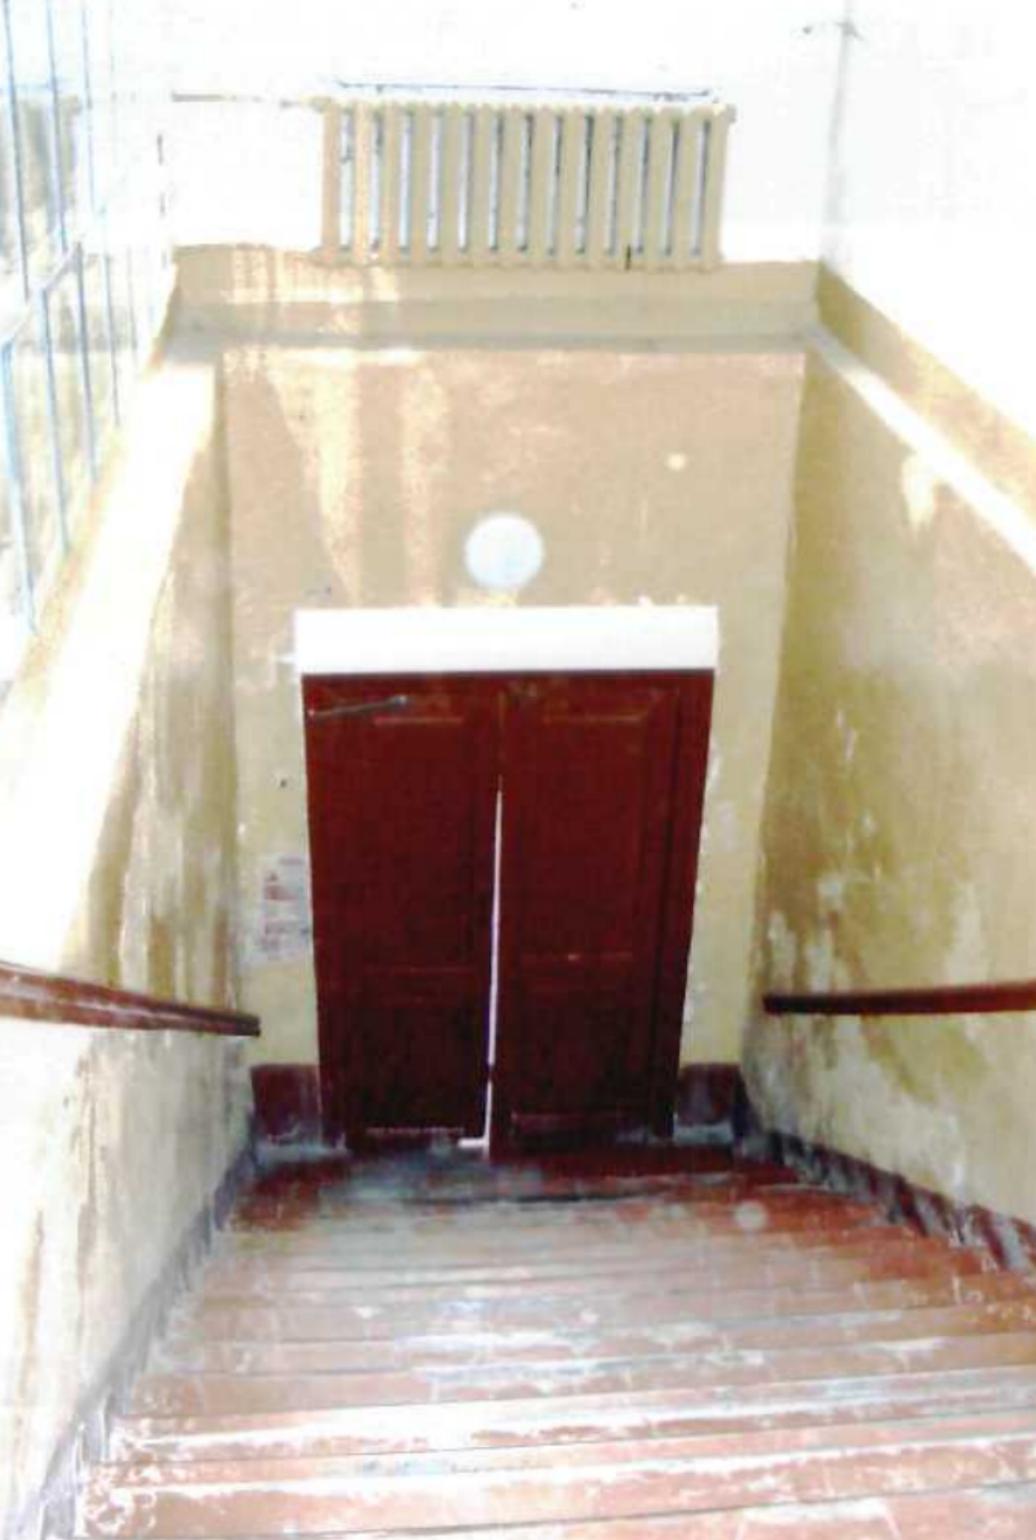
Фрагмент интерьера.  
Парадная лестница во 2-й этаж.

Планировка этажей неоднократно менялась в связи с приспособлениями. Утрачены «черная» лестница с первого на второй этаж и лестница в мезонин. Помещения мезонинов не существуют. Первоначальные заполнения дверей и окон не сохранились. Убранство интерьеров утрачено. На каменных ступенях лестницы во второй этаж имеется поздний слой цементного раствора.

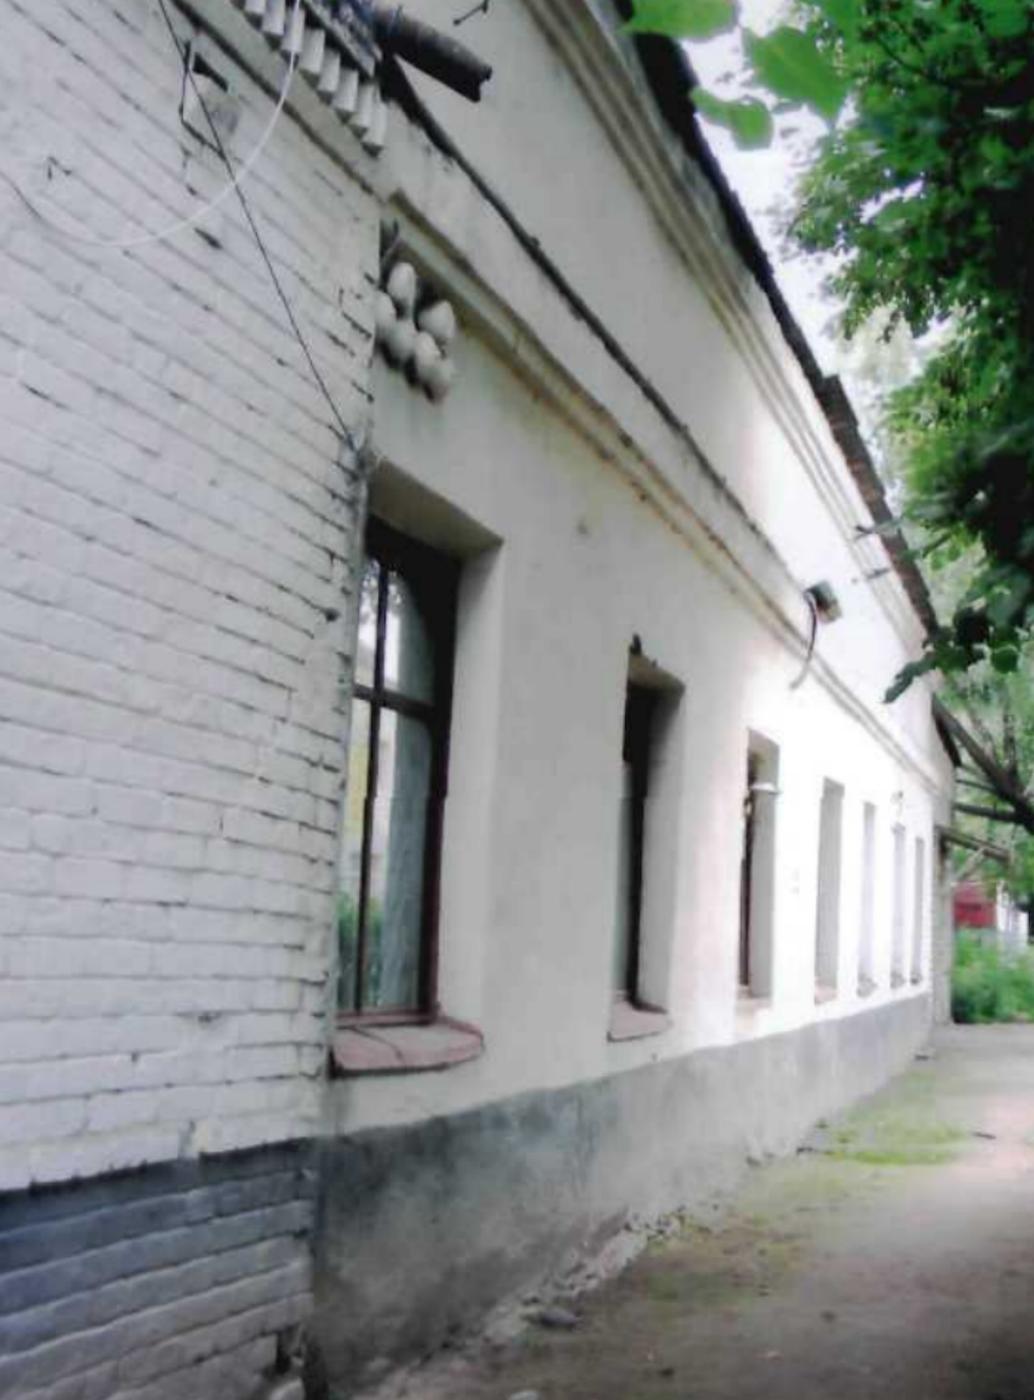
Западная пристройка.

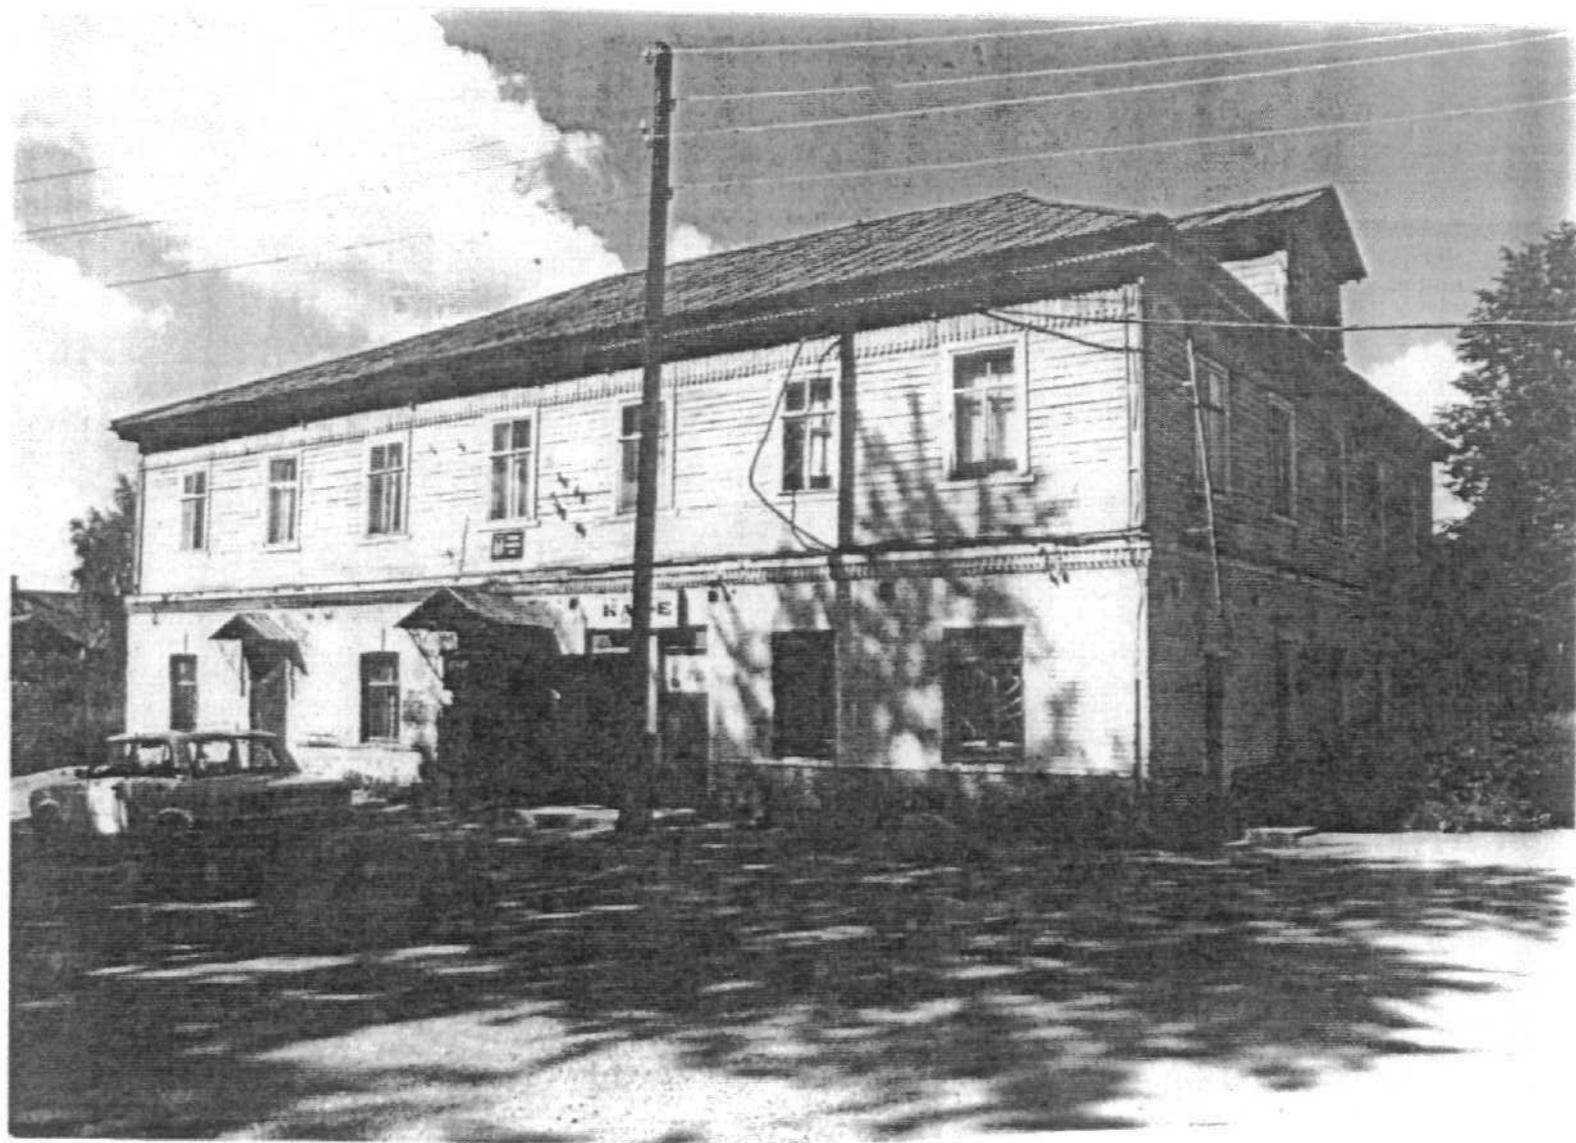
13

Псковская обл., г. Остров, ул. 25 Октября, 4/5  
Дом жилой доходный(?). 1905 г.  
Фото 2-й пол. XX в.

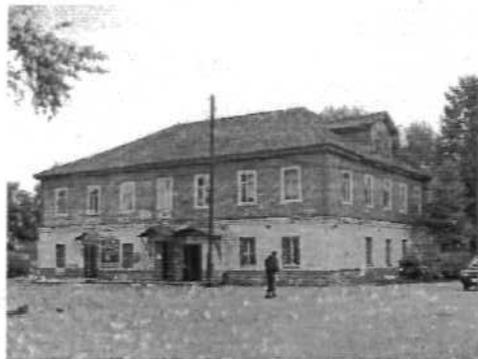
Фото или схематический план

Дом имеет важное градостроительное значение: является угловым опорным элементом на пересечении улиц 25 Октября и Спартака. Пример решения доходного жилого дома с магазинами, отражающий приемы архитектуры эклектики в средней жилой застройке г. Острова в начале XX века.
