# ПАМЯТНИКИ ИСТОРИИ И КУЛЬТУРЫ СССР

### ПАСПОРТ

I. НАИМЕНОВАНИЕ ПАМЯТНИКА Усадьба городская (Рябушинского). Ограда.

1901-1903 г.г.

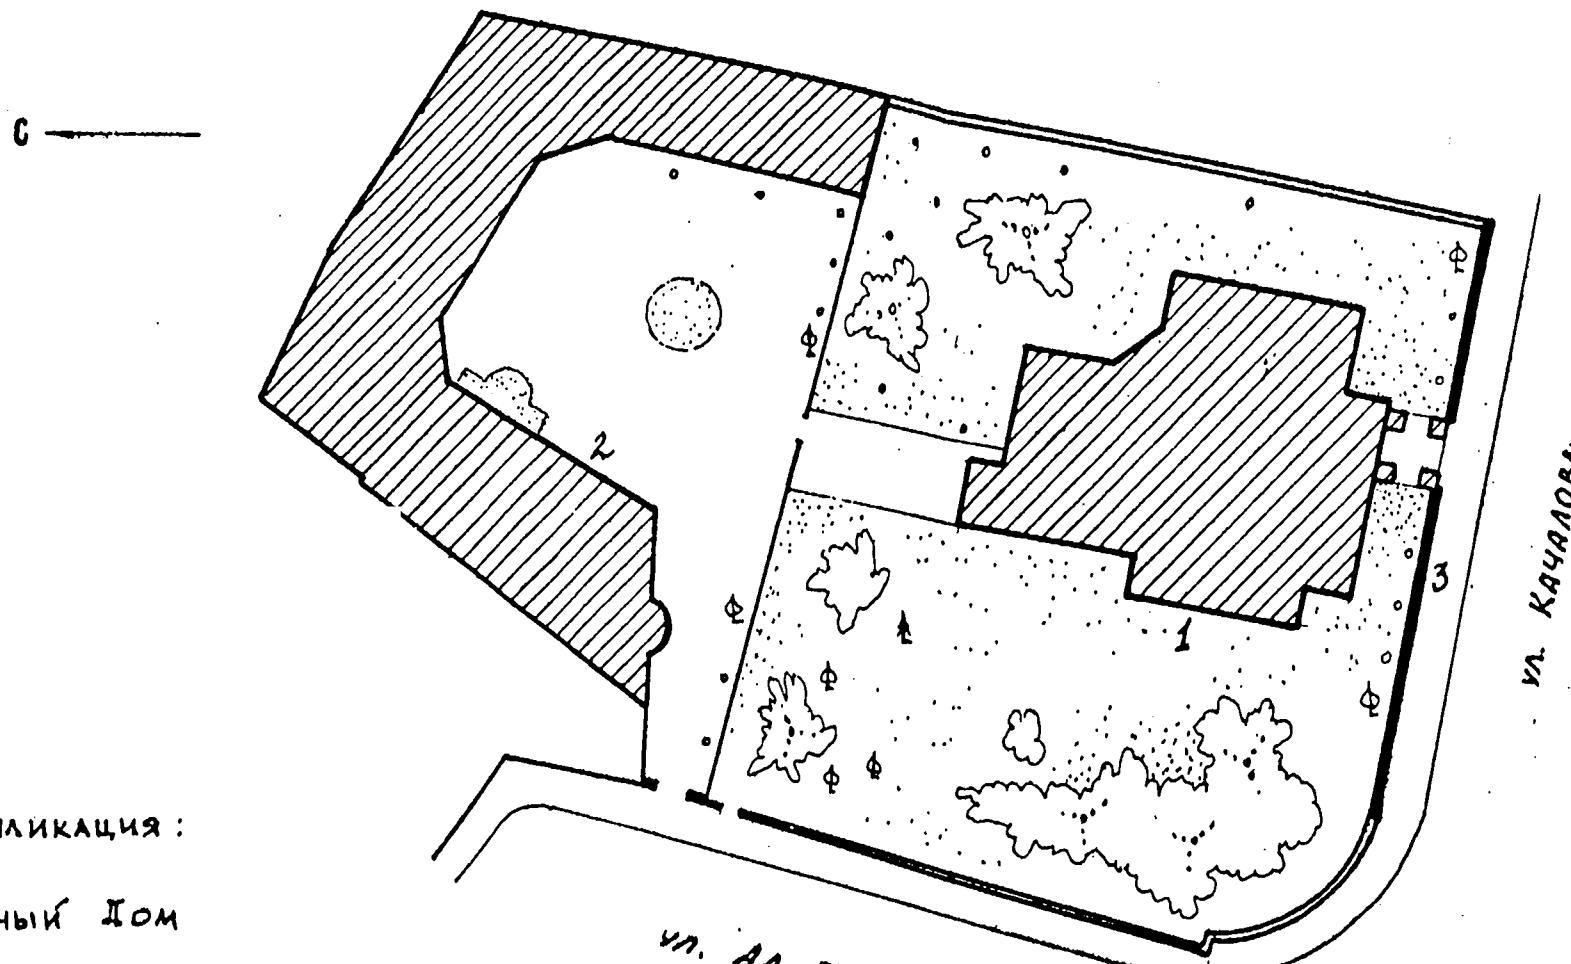
Г. МОСКВА , КРАСНОПРЕСНЕНСКИЙ РАЙОН  
УЛ. КАЧАЛОВА , 6  
УСАДЬБА ГОРОДСКАЯ . /РЯВУШИНСКОГО/. ОГРАДА 1901-1903гг.  
ГЕНПЛАН.

1. ГЛАВНЫЙ ДОМ
2. ФЛИГЕЛЬ
3. ОГРАДА.

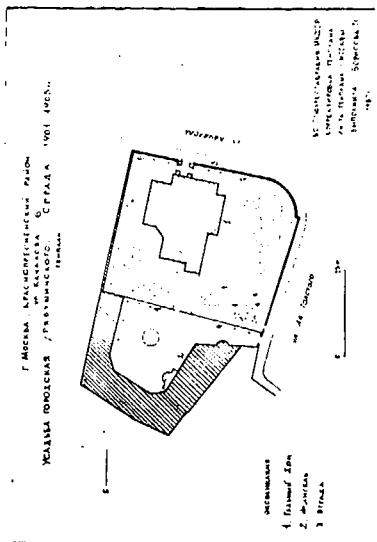
Фото или схематический план

Южное и западное прясла ограды с волнообразными металлическими решетками на кирпичном шоколе помещены между глухими стенками. На углу стена ограды скруглена.

В конце западного прясла перед шехтельевскими воротами ходзвора поставлена декоративная стенка с калиткой. Пилоны ворот оштукатурены. Шолотница решены в виде концентрических полуокружностей.
