ПАСПОРТ

Дом доходный Н.И.Ламехова

г. Хабаровск, ул. Заларина, 51А

УЧЕТНАЯ КАРТОЧКА

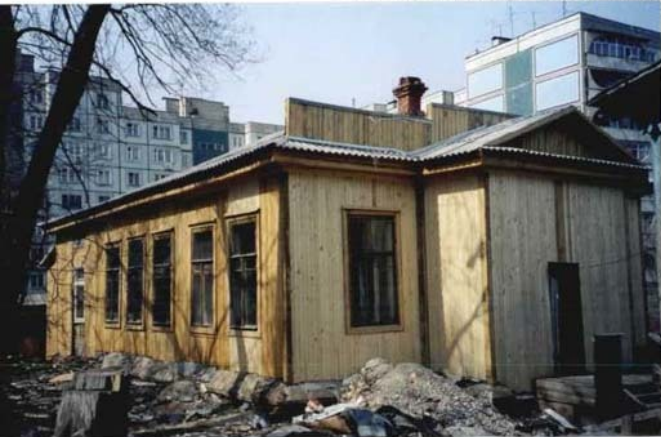
Деревянный флигель на кирпичном цокольном этаже, выполненный в формах классицизма, часть одного из немногих сохранившихся в городе ансамблей доходных домов. Поставлен на косогоре в глубине двора главного дома, стоящего на красной линии ул. Запарина, главным северо-восточным фасадом обращен к улице. Компактный основной объем дома имеет Г-образный план с ризалитом в правой половине северо-западного фасада, прируб сены парадного хода с крыльцом в центре главного

фасада. В западной части дома сохранилась лестничная клетка черного хода, в цоколе размещалась котельная водяного отопления. Габариты плана - 14,0х17,4м. Объем накрыт крышей вальмовой формы с двускатными участками над ризалитом и сенями, образующими на фасадах треугольные фронтоны. Главный фасад украшен трехчастным аттиком. Широкие окна подвала имеют лучковую переемычку с выделенным замком. Цоколь украшен кирпичным декором в завершении стен и в кладке переемычек проемов. Стены 1-го этажа собраны из бруса с углами в лапу, имеют крупные прямоугольные окна с ленточными наличниками. После пожара 2001 г. утрачен пропильный декор тимпанов, фасады обшиты вагонкой.
