## ПАСПОРТ

I. НАИМЕНОВАНИЕ ПАМЯТНИКА Ворота ограды Троицкой церкви

Ивановская область, Пучежский район,  
(область, край, область, район, администрация обл.,село Кандаурово 13 км к юго-западу от райцентра

I. НАИМЕНОВАНИЕ ПАМЯТНИКА Ворота церковной ограды

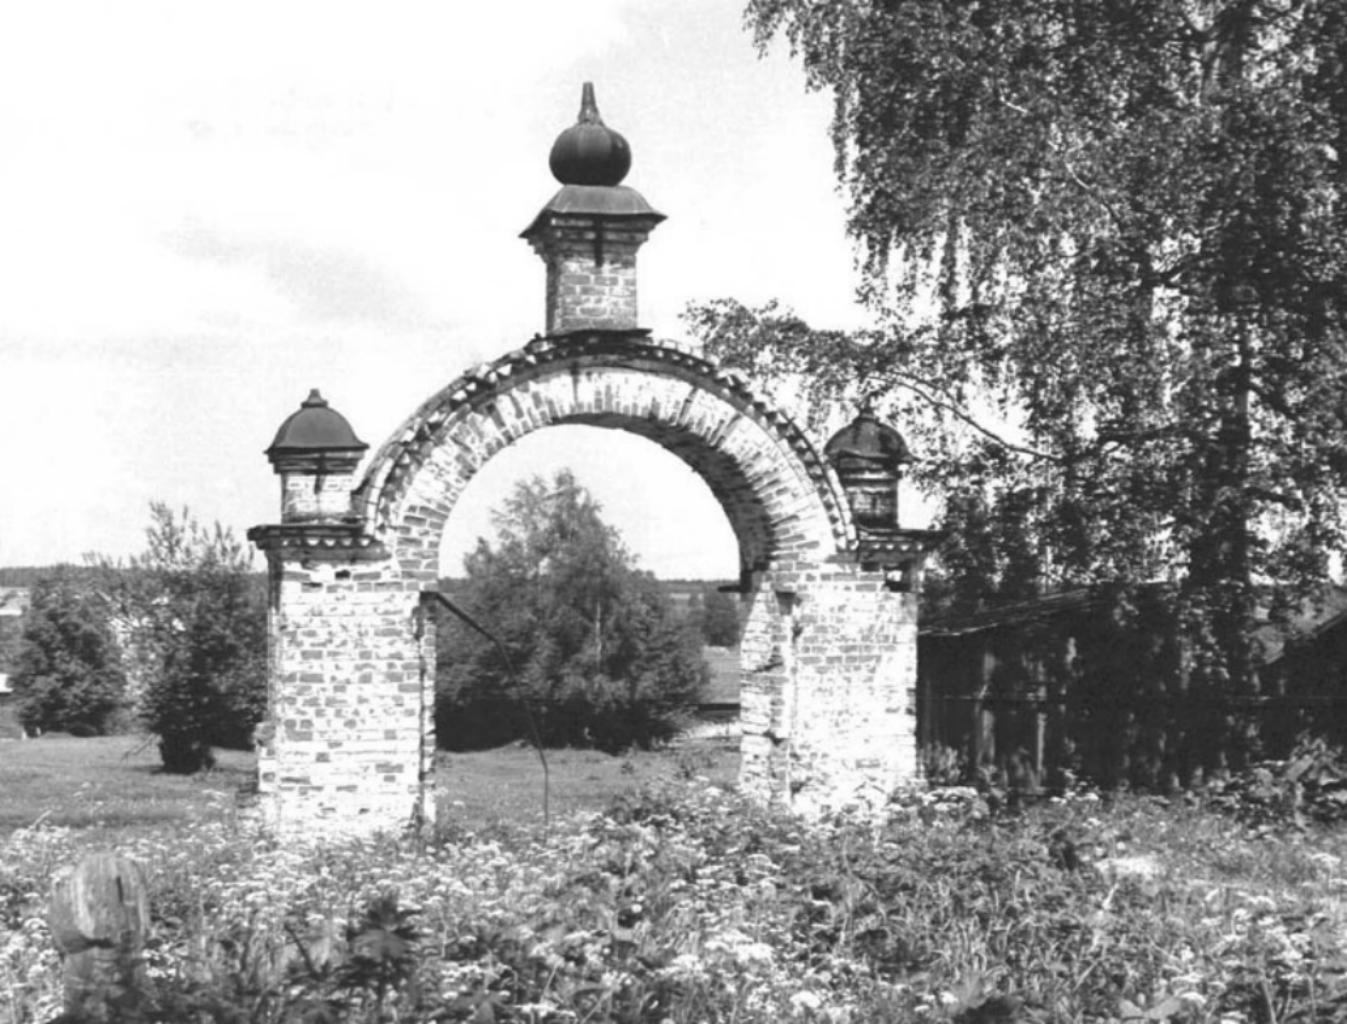
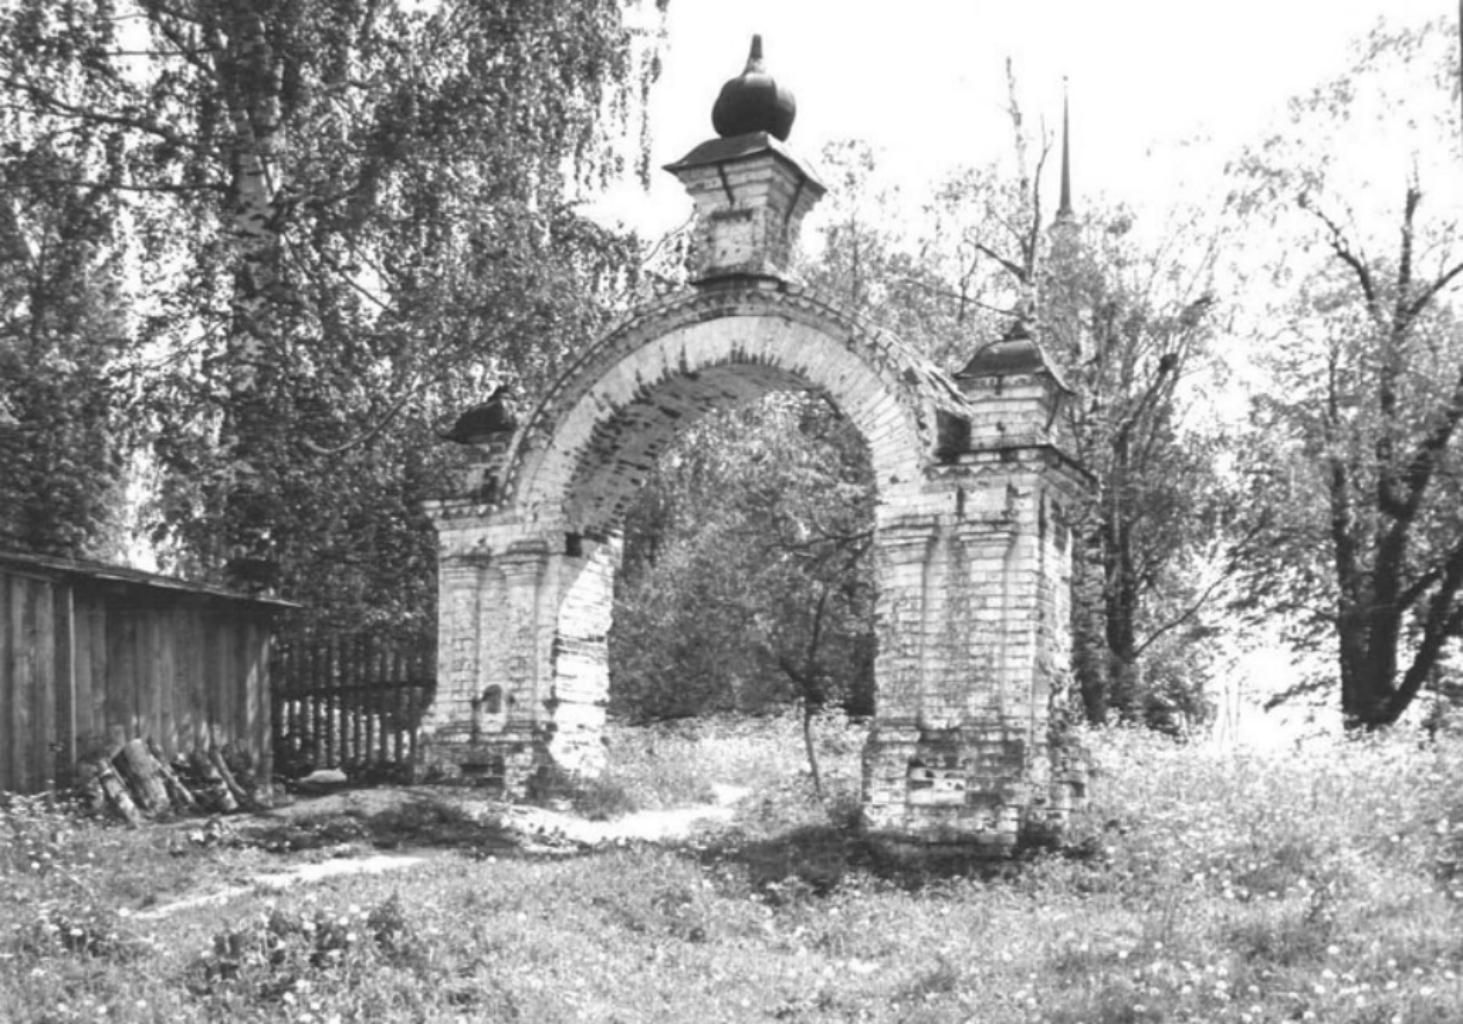
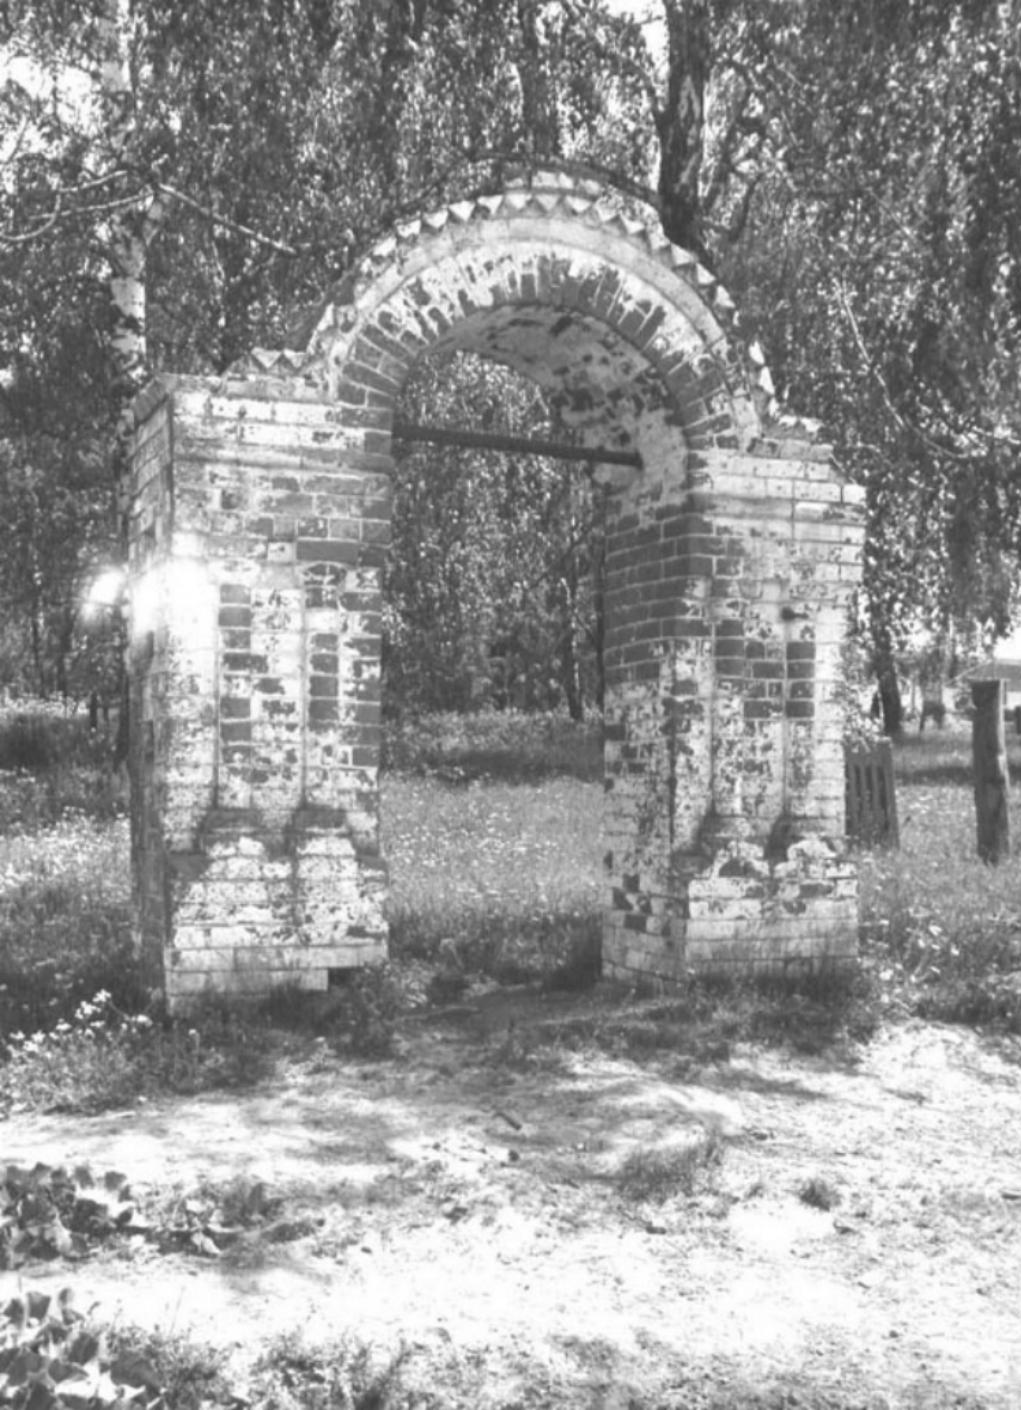
б) перестройки и утраты, изменение первоначальный облик памятника. Полностью утрачена ограда, и местоположение ее прясел устанавливается (фрагментарно) по оставшимся неровностям грунта. Малые ворота утратили завершение - главку, верхний ряд кладки арки над карнизом, а кладка в завершении столбов сильно разрушена. Утрачены железные покрытия арок.

Главные ворота обращены на север и лежат на одной оси с колокольней храма, примыкающей к нему с запада. Вторые ворота обращены на запад и находятся на центральной оси участка. И те и другие ворота однопролетные, кирпичные со следами побелки. Пять полуциркульных арок, перекрывающих пролеты, опираются на массивные столбы. Главные ворота отличаются большей шириной проема, имеет завершение из трех квадратных в плане постаментов декоративных главок крытых железом. Центральная главка луковичной формы, боковые - шлемо-видной. В завершении постамента центральной главки проходит двухчастный карниз. На северной грани постамента располагается прямоугольная ниша-нишан. Низкие постаменты боковых главок по форме напоминают башенки. Они также имеют в завершении двухчастный карниз.

Северные грани прямоугольных в плане столбов обработаны невысоким цоколем, на который опираются объединенные попарно пиластры. Пиластры не доходят до венчающего сооружение карниза, который состоит из одного ряда "зубчиков". Карниз продолжен на боковых гранях столбов.

Западные ворота имеют более узкий проезд. Пять перекрывающей его арок соединены железной полосовой связью. На цоколь западной грани столбов опираются пары полуколонок. Полуколонки поддерживают плоский антаблемент с обработанным полууваликом карнизом-пояском. Карниз отделяет венчающую часть ворот, которая, как и в первом случае, завершается карнизов из зубчиков.

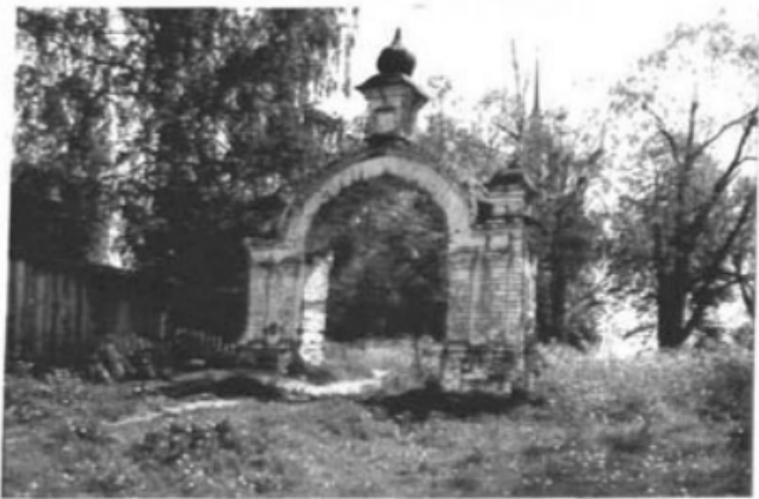
Фото или схематический план

Ворота являлись частью ограды территории примыкающей к Троицкой церкви с северной стороны.

Главные ворота обращены на север и лежат на одной оси с колокольней храма. Вторые ворота обращены на запад и находятся на центральной оси участка. И те и другие - кирпичные, однопролетные со следами побелки. Пяты полуциркульных арок перекрывающих проемы опираются на массивные столбы. Главные ворота сохранили завершение из трех декоративных главок, стоящих на постаментах крытых железом. Западные ворота имеют более узкий пролет. Пяты перекрывающей его арки скреплены железной полосовой связью. Главки не сохранились.

Декоративное решение обеих ворот одинаково, но в главных использованы пилasters, а во вторых полуколонки, объединенные попарно.

Осн.габариты плана: главные 4x0,9 м.  
западные 2,92x0,9
