ПАСПОРТ

I. НАИМЕНОВАНИЕ ПАМЯТНИКА Кирный дом

Конец XIX в.

г. КАМЕНКА, ул. Советская, 85

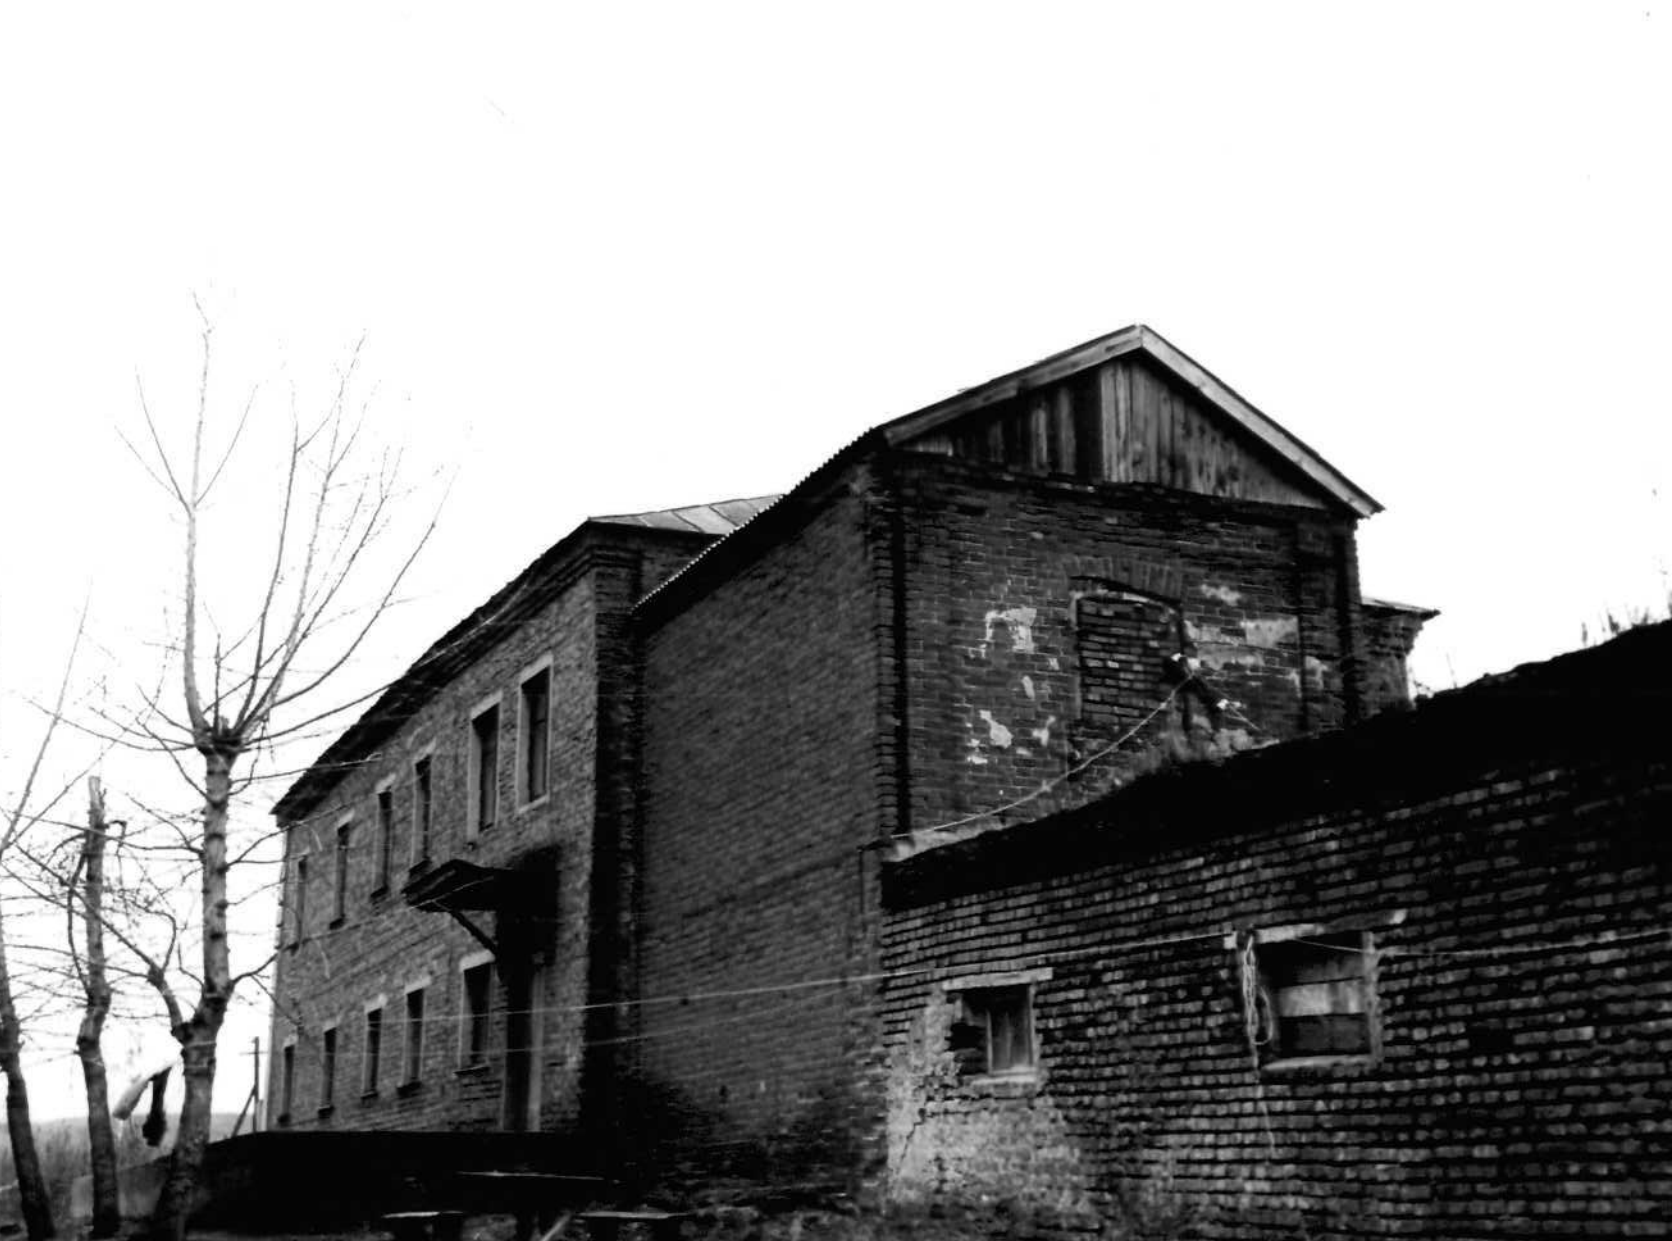
Западный и часть

Здание в целом представляет интерес как пример перестройки одного из старых домов с сохранением его планировочной структуры и использованием изначальных фрагментов с включением их в новый объём. Южная же оконечность дома, сохранившая свой прежний архитектурный облик, может дополнить представление об архитектуре перестроенного купеческого дома.

южного фасада

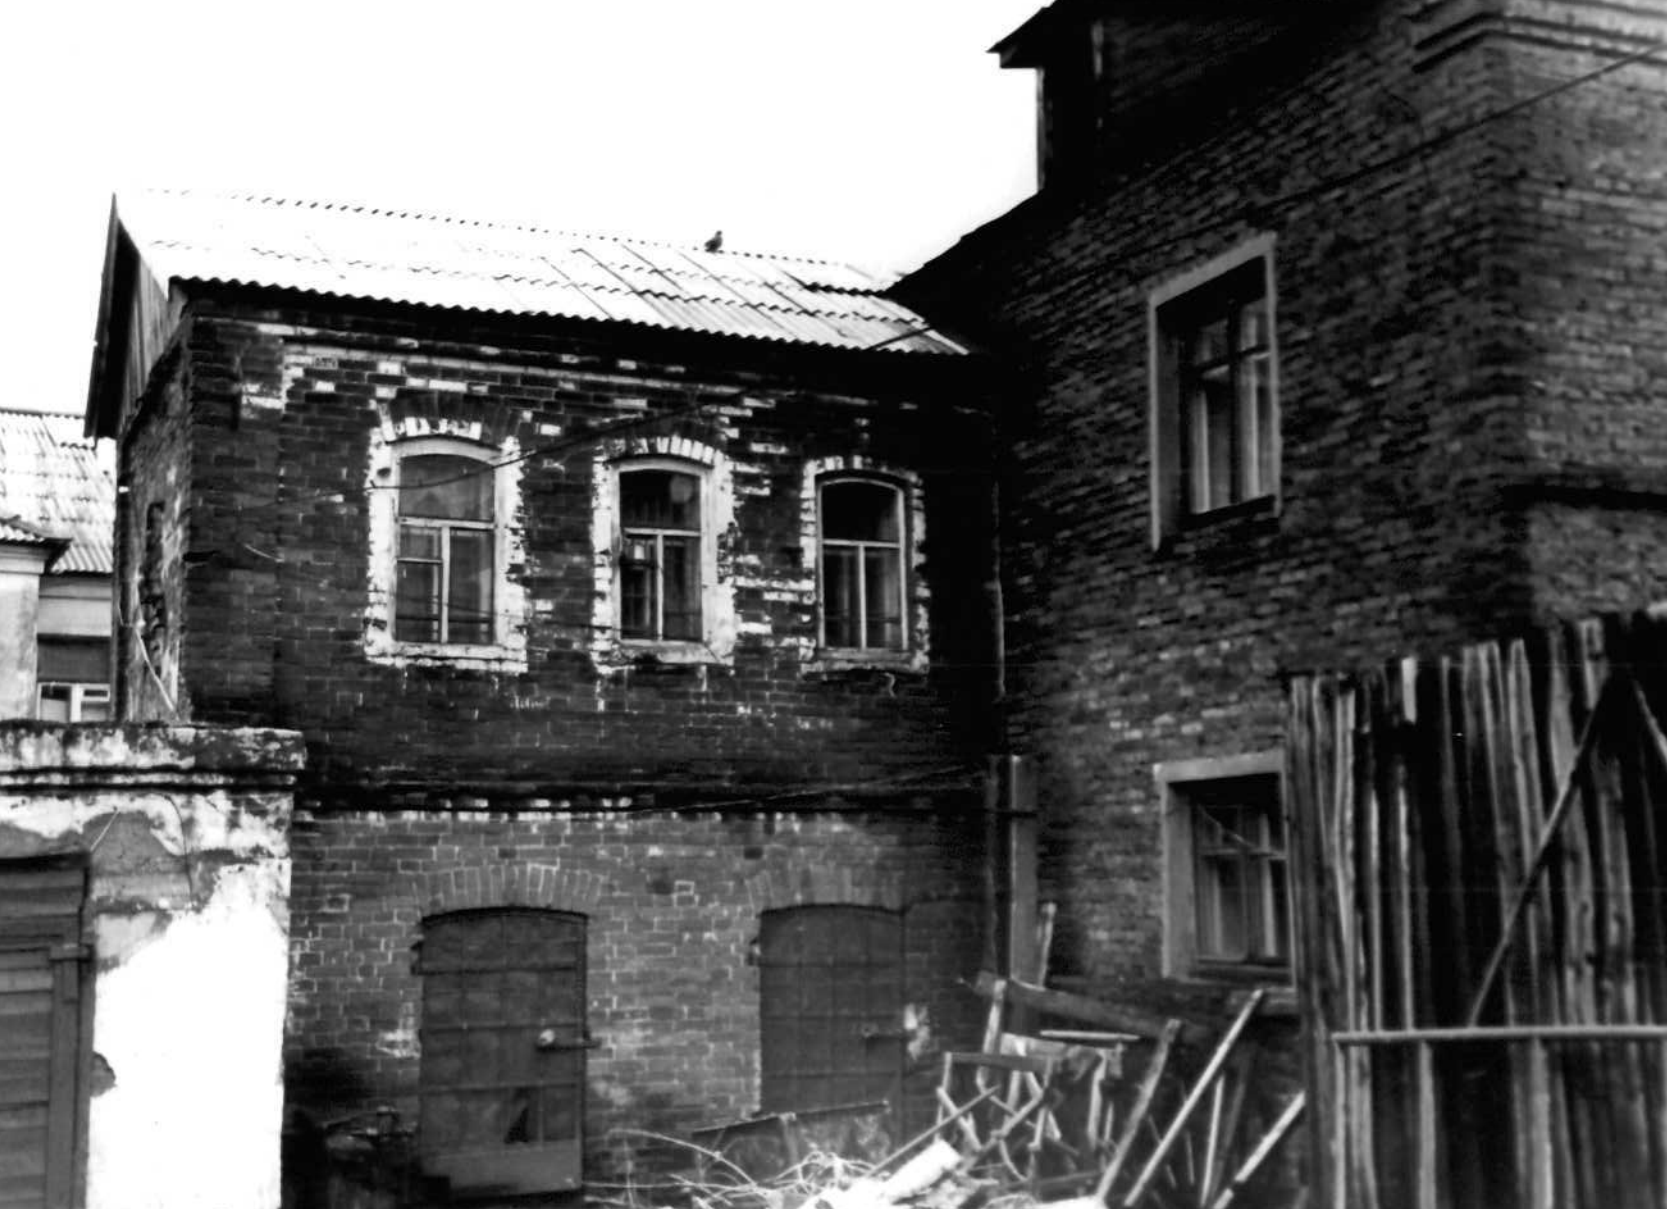
Восточный фасад старой
части дома

Восточная стена северной части здания имеет в плане небольшой уступ. Она сохранилась на всю высоту, включая венчающий карниз, состоящий из пяти рядов кирпича, два из которых профилированы (выкружка на ребро и кирпич с подрубкой угла). Оконные проёмы здесь растесаны.

Все старые стены сложены из кирпича размером 25X12X6,5 см. по русской системе кладки. Габариты южной оконечности здания 6X8 м., длина изначальной восточной стены — 13 м., габариты здания в целом — 26 X 12 м.

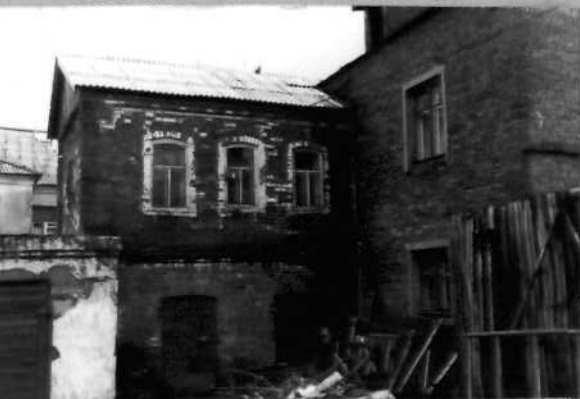
ПЛАН 1-ГО ЭТАЖА

Здание объединяет в себе два отдельно стоявших в прошлом дома, один из которых, больший по размерам, был в 1960-е годы заново перестроен и расширен с сохранением восточной стены, а другой остался почти без изменений. Он представляет собой прямоугольный объём в два этажа, покрытый двускатной шиферной кровлей. Западная стена здесь глухая, южная с одним, ныне заложённым окном, и восточная с тремя окнами на 2-м, и двумя дверными проёмами на 1-м этаже. Дверные полотна кованые, металлические. Все перемычки лучковые. По углам простые лопатки.

Старая восточная стена другого, перестроенного дома, сохранилась на всю высоту. Карниз обогащён профилированным кирпичем. Оконные проёмы здесь растесаны. Система кладки - русская.
