# ПАСПОРТ

I. НАИМЕНОВАНИЕ ПАМЯТНИКА ПОГОСТ РОЖДЕСТВЕНСКИЙ. КОМПЛЕКС

## УЧЕТНАЯ КАРТОЧКА

Погост Рождественский

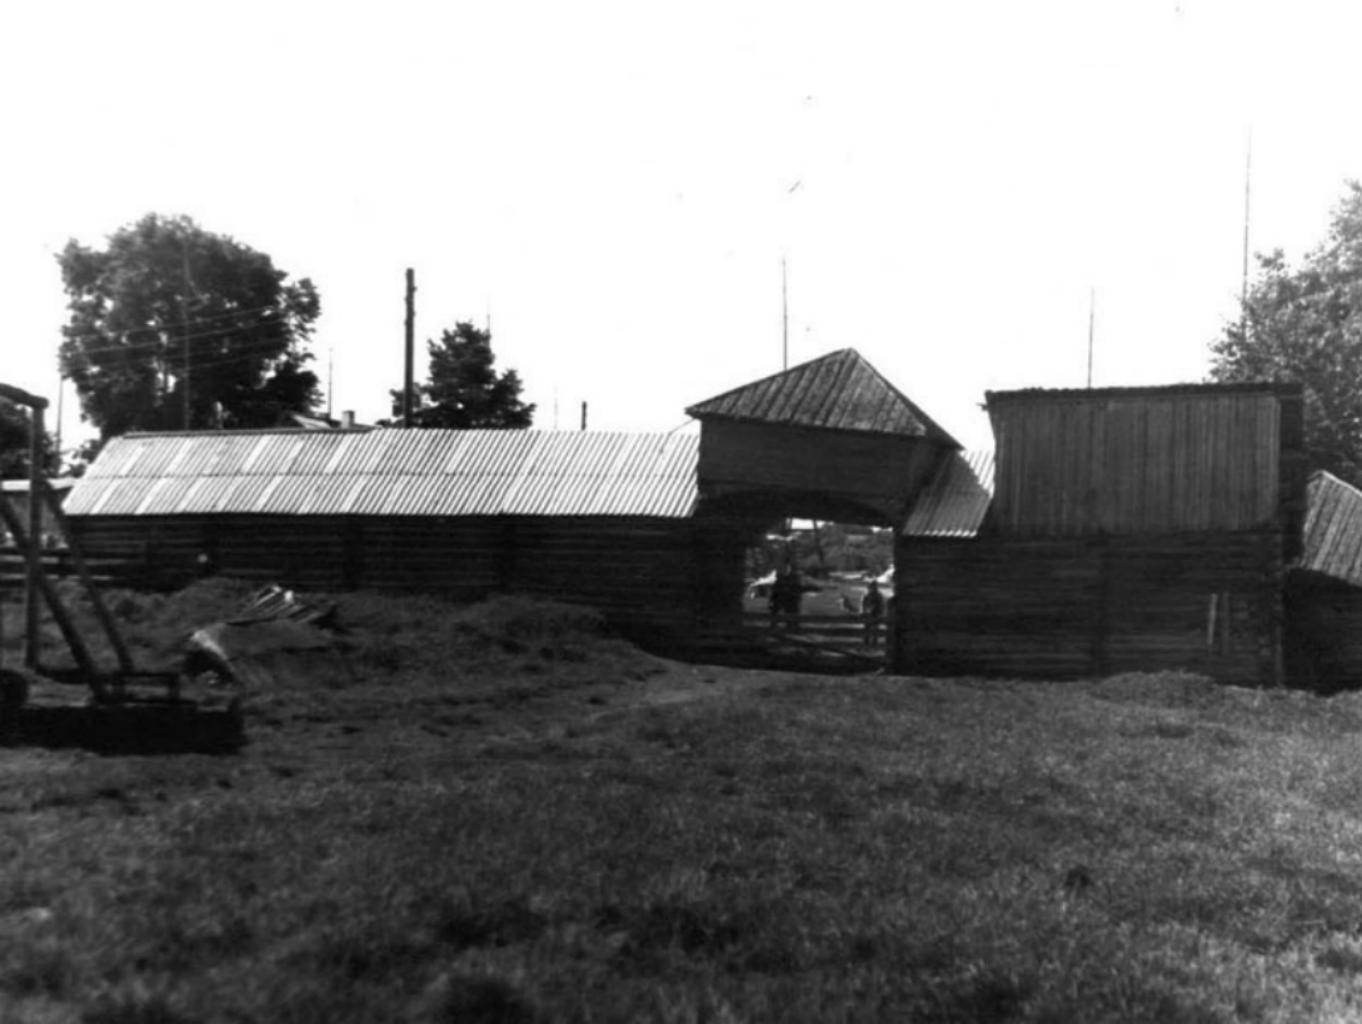
В ограду были встроены толстые стены, композиционно объединенные с ней главным входом. Со стороны деревни перед оградой построены два амбара. В настоящее время большая часть ограды утрачена, сохранились торговые лавки с воротами и невысокой башенкой главного входа и амбары.

Сохранившиеся строения погоста срублены из сосновых бревен. Декоративные элементы отсутствуют.

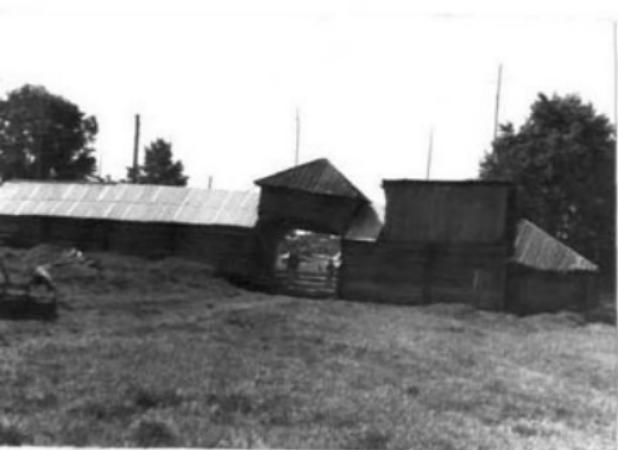
Фото или схематический план

Расположен на полуострове. Является композиционным центром деревень, размещенных по берегам озера Колодозера.

От строений погоста сохранились ворота с торговыми лавками. Ворота акцентированы четырехскатной крышей. Торговый ряд фланкирован поставленными по краям амбарами. Церковь Рождества (1784 г.) и колокольня XVIII в. утрачены.

Является единственным сохранившимся на территории Карелии фрагментом развитого общественного центра. Представляет историко-архитектурный интерес своеобразным планировочным решением.
