ПАСПОРТ

I. НАИМЕНОВАНИЕ ПАМЯТНИКА Парк Национальный природный Водлозерский.
Дом жилой Шабановой

Дом жилой Шабановой

УЧЕТНАЯ КАРТОЧКА Парк Национальный природный

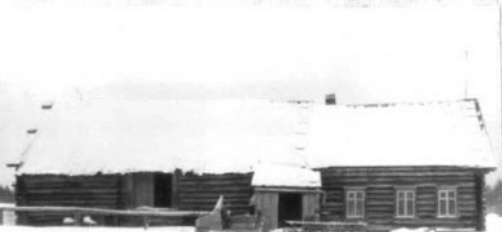
Фото или схематический план

Дом-комплекс типа "брус" с продольной связью жилых и хозяйственных помещений, разделенных сенями. Прямоугольный в плане объем сложен из круглых бревен "в обло", покрыт двухскатной самцово-слеговой крышей с покрытием дороженным тесом. Жилая часть - пятистенок с перегородкой, выделяющими 3 комнаты. Хозяйственная включает сени на подсенье с дощатым чуланом и примыкающим с запада тамбуром крыльца с односкатной кровлей и внутренней лестницей. Двор с воротами на боковых стенах с торца пристроены хлева в виде автономного пятистенного сруба. Сарай занимает весь 2-й этаж, имеет ворота на западной стене. Главный фасад - торцовый, на 4 окна разделенных симметрично перерубом. В уровне щипца - окно чердака, по бокам от которого два переруба. Из декоративных элементов - резные кронштейны, рамочные наличники. Размеры в плане 20,0х7,9 м.
