П А С П О Р Т

I. НАИМЕНОВАНИЕ ПАМЯТНИКА Дом доходный Такеучи

г. Хабаровск, ул. Карла Маркса 5

Вкладыш №1 к паспорту: Дом доходный Такеучи

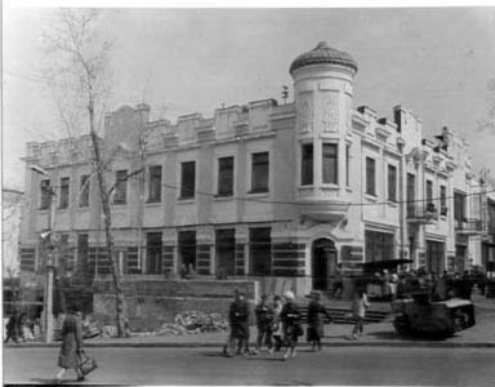
Фото или схематический план

Здание расположено на пересечении улиц К.Маркса и Комсомольской. Главным юго-восточным фасадом выходит на ул. К.Маркса. Представляет собой крупный двухэтажный объем Г-образный в плане, на высоком цоколе. Здание кирпичное, оштукатуренное. Крыша двухскатная. Главный фасад состоит из двух слегка выступающих ризалитов и двух западающих плоскостей. Угловой ризалит на втором этаже выделен двумя пилястрами дорического ордера, по оси ризалита устроен вход, над входом - большой балкон. На втором этаже центрального ризалита балкон, над дверным проемом - сандрик. Оба ризалита увенчаны невысокими декоративными аттиками с орнаментом в центре. Первый этаж рустован, расчленен витражными окнами, на втором этаже окна прямоугольные, средних размеров. Угловая часть объема здания срезана, имеет на первом этаже парадный вход, а на втором - круглый эркер, увенчанный круглым куполом. Архи-

тектура юго-западного фасада идентична главному, но без углового ризалита и балконов. Дворовые фасады простые, без декора. Памятник архитектуры начала 20 в., модерн.
