ПАМЯТНИКИ ИСТОРИИ И КУЛЬТУРЫ СССР (недвижимые)

ПАСПОРТ

I. НАИМЕНОВАНИЕ ПАМЯТНИКА ИИЛОЙ ДОМ.

IV. АДРЕС (местонахождение) ПАМЯТНИКА Ивановская обл., Комсомольский р-он, село Писцово, ул. Луначарского, 21
(АССР, края, области, район, автономная обл., национальный округ, населенный пункт, пути сообщения)

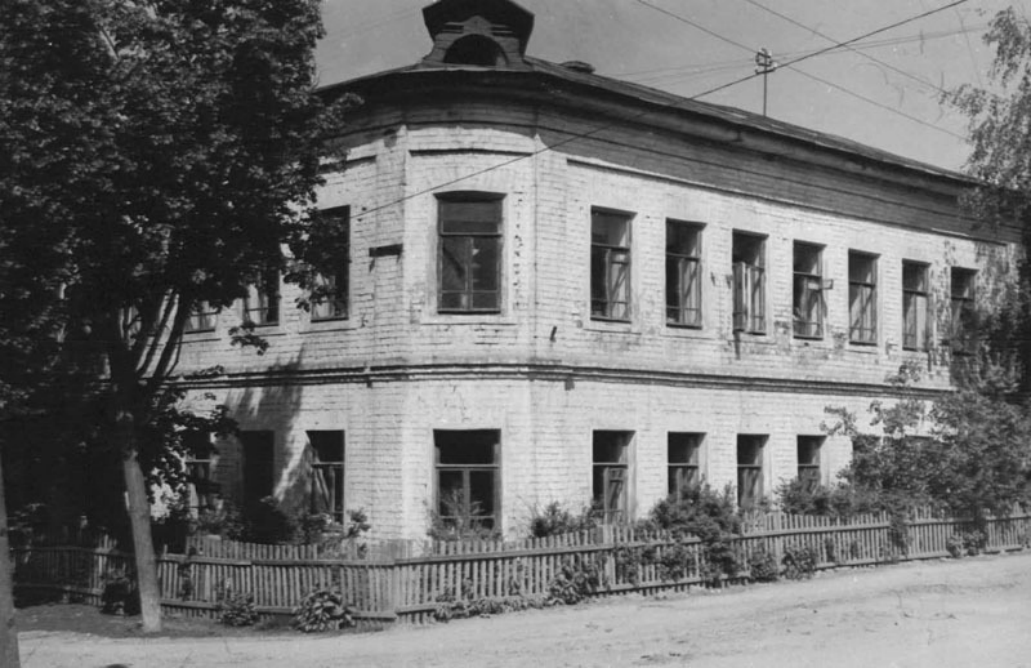
Дом выстроен в южной части села Писцово на пересечении двух улиц. Здание двухэтажное, кирпичное, нештукатуренное, в настоящее время побелено. Система кладки смешанная, размер кирпича 23х11х8 см, заделка шва по типу полскребка, связующий материал — цементный раствор. Цоколь низкий, кирпичный. Кровля стропильная со слуховым окном, покрытие железное. Дом в плане прямоугольный, расположение его на пересечении двух улиц объясняется наличием скругленного угла (юго-восточный угол). Почти полное отсутствие деталей архитектурной декорации фасадов (кроме угловых лопаток и межэтажного карниза) объясняется возможным расчетом строителей на последующее покрытие стен штукатуркой с лепными деталями декора (это подтверждает и система заделки швов). С другой стороны убранство фасадов могло быть построено на ритмичном чередовании окон с выделением углов лопатками и разделением поля стен межэтажным карнизом — манера широко распространенная в с. Писцове. Межэтажный карниз моделирован двумя полочками и полузалом. Венчающий здание карниз деревянный, сильного выноса. Ниже его проходит гладкий ступенчатый антаблемент. Первоначальная планировка обоих этажей изменена. Сохранилось лишь несколько внутренних капитальных стен, а в I этаже комната с коробовым сводом, имевшая самостоятельный вход со двора. Остальные перекрытия плоские, по балкам. Полы деревянные, в некоторых окнах сохранилась первоначальная столярка со старыми оконными приборами.

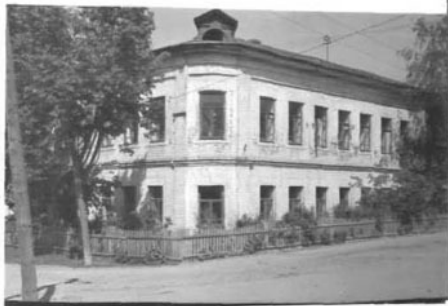
Здание двухэтажное, кирпичное, нештукатуренное, побеленное. Размер кирпича 23х11х8см. Система кладки смешанная, связующий материал цементный раствор, заделка швов по типу подскребка. Дом в плане прямоугольный со скругленным юго-восточным углом. Первоначальная планировка изменена, сохранилась лишь несколько внутренних капитальных стен и комната с коробовым сводом в I этаже, имевшая отдельный вход со двора. Декор фасадов построен на ритмичном чередовании оконных проемов и обработке углов лопатками. Широко распространенный в с. Писцово прием. Межэтажный карниз моделирован двумя полочками и полувалом, венчающий здание карниз деревянный, ниже его проходит гладкий ступенчатый антаблемент. Кровля стропильная со слуховым окном.
