ПАСПОРТ

I. НАИМЕНОВАНИЕ ПАМЯТНИКА Усадьба городская конец XVIII - нач. XIX вв. (Рогожиной) Дом главный

IV. АДРЕС (местонахождение) ПАМЯТНИКА г.Москва, Ждановский р-н.

Ульяновская ул., 53, строение № 1
(АССР, край, область, район, автономная обл., национальный округ, населенный пункт, пути подъезда)

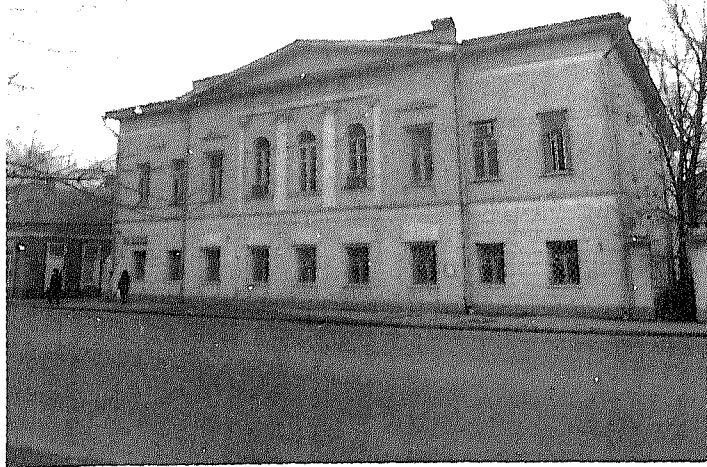
Фото или схематический план

Здание построено как Главный дом усадьбы в 1781-1783 г. Автор проекта неизвестен. Г-образное в плане, двухэтажное, с подвалом и антресолями здание располагалось по красной линии Никола-Ямской улицы. Главный фасад здания, пострадавшего в 1834 году от пожара, был перестроен в 1836 году. Вероятно, был использован образцовый фасад, взятый из "Собрания фасадов, его Императорским Величеством высочайше апробированных для частных строений в городах Российской империи" издания 1809-1812 гг. В 1880 годах был осуществлен капитальный ремонт и обновление интерьеров здания. Вплоть до середины XIX века здание не претерпело существенных изменений. После реставрации, осуществленной в 1973-1974 г. в здании размещается предприятие № 7 ГУ.К СССР. Главный дом небольшой купеческой усадьбы, сохранил планировочную структуру конца XVIII в., учитывая сочетание парадной и хозяйственной частей в пределах одного объема.
