ПАСПОРТ

I. НАИМЕНОВАНИЕ ПАМЯТНИКА Усадьба городская. Ограда с воротами

IV. АДРЕС (местонахождение) ПАМЯТНИКА Москва, Бауманский р-н,
Спартакoвская ул., 9

г. Москва Бауманский р-н
Усадьба городская, нач. XIX в.
Ограда с воротами, 1816-1818 гг.
Спартакoвская ул., 9

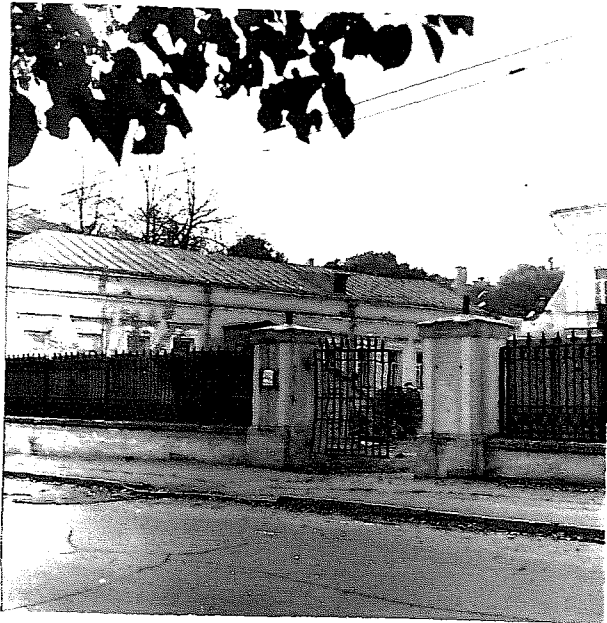
Фото или схематический план

Металлическая ограда на белокаменном цоколе с проездными кирпичными оштукатуренными воротами, расположенными строго по ее центру, проходит по красной линии Спартаковской ул. и замыкает владение с юго-востока.

В западной части ограды сохранились 5 чугунных столбов сер. XIX в. Они выполнены в виде восьмигранных колонн со стилизованными коринфскими капителями. Остальные металлические детали - временные, несложного рисунка.
