ПАМЯТНИК

## из памятников архитектуры

1. **Наименование:** Милой дом
2. **Адрес:** д. Калы, виноградовского района  
Архангельской области
3. **Время сооружения:** Вторая половина XIX в.
4. **Автор, строитель, заказчик:**

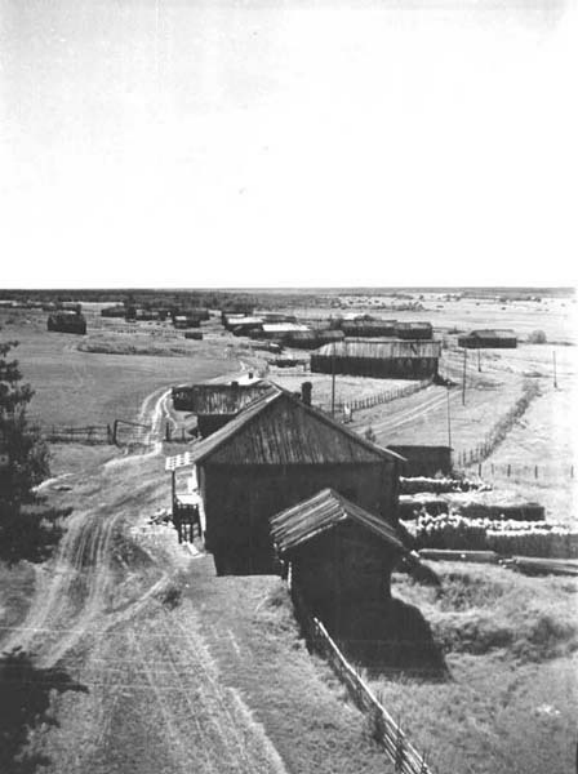
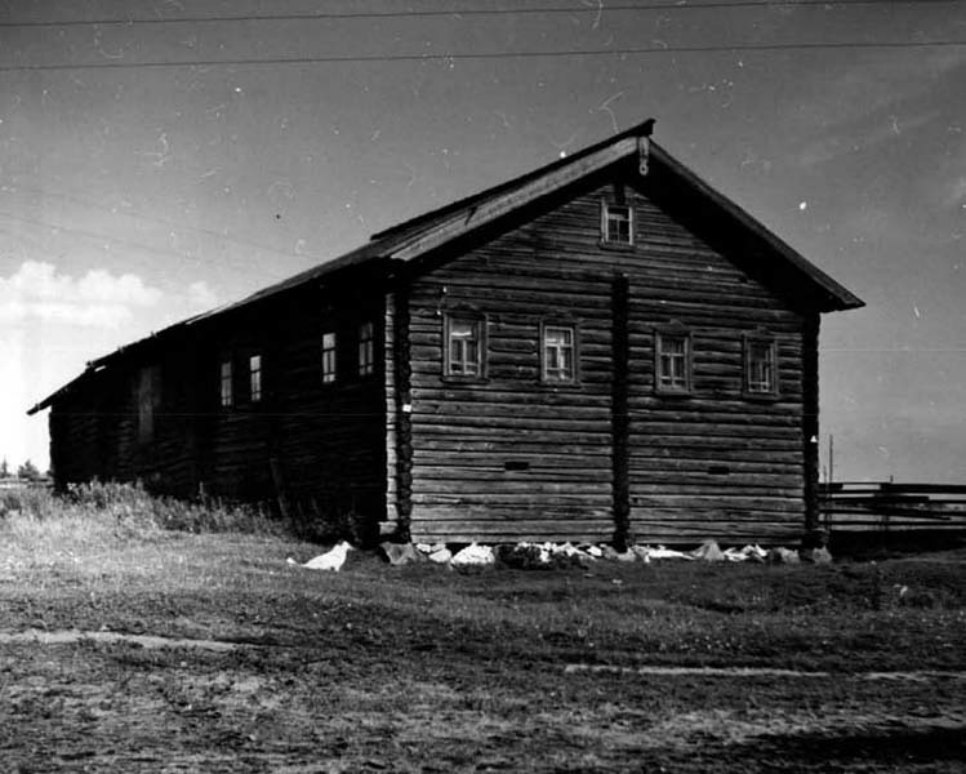
5. **Расположение:** От пристани Почтовое в 2 км, в д. Калы  
на правом берегу р. Северная Двина
6. **Решение задачи Историч. significance:** Нет.
7. **Тип, планировочная структура,  
основные габариты:** Дом пятистенный. Вытянут по продольной  
оси с выносом на восток. Изба делится  
пятой стеной на две почти равные части —  
избу и горницу. С востока к ним примыкают  
сени, далее идет двор. Изба срублена из  
бревен толщиной 22-25 см.

8. **Конструктивная система:** Дом Валовой Г.И. — состоит из нескольких  
срубов, представленных друг к другу, пере-  
крытые обшей двухскатной крышей. Изба, горни-  
ца и сени перекрыты плоским потолком.

10. **Декоративное убранство  
фасадов:** Простые бревенчатые фасады прорезаны не-  
большими окнами с наличниками.  
Главный фасад украшен "солнышком". Форма  
солнышка и наличников характерна для дан-  
ного района и встречается во множестве в  
окололежащих селах и деревнях.

15. Состояние памятника: Хорошее
