ПАСПОРТ

I. НАИМЕНОВАНИЕ ПАМЯТНИКА Введенская церковь.

IV. АДРЕС (местонахождение) ПАМЯТНИКА Ивановская область, Иванский район
с. Ходут. От автобусом 10 км.

УЧЕТНАЯ КАРТОЧКА

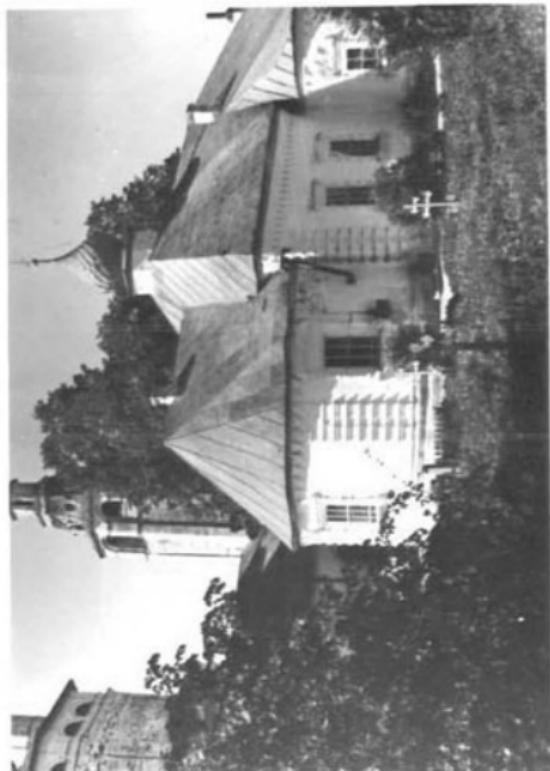
Фото или схематический план

Невысокий четверик храма, покрытый железом на четыре ската и увенчанный декоративной главкой, едва поднимается над объемами апсиды и трапезной. Внутри четверика имеет архиаическую систему перекрытия. Особенно оживляет эту небольшую церковь наружная декорация, формы которой имеют сложный пластический характер. В храме и трапезной поздняя масляная живопись. В храме сохранился двухярусный иконостас оба яруса расчленены колоннами композиционного ордера. Памятник является очень характерным примером небольшой типовой церкви XIX в. На балансе поселкового Совета. Используется общиной верующих.
