# ПАМЯТНИКИ ИСТОРИИ И КУЛЬТУРЫ СССР

### ПАСПОРТ

I. НАИМЕНОВАНИЕ ПАМЯТНИКА ЧАСОВНЯ МИХАИЛА АРХАНГЕЛА

IV. АДРЕС (местонахождение) ПАМЯТНИКА Карельская АССР, Медвежьегорский р-н,  
дер. Паяницы, 40 км от Великой Губы

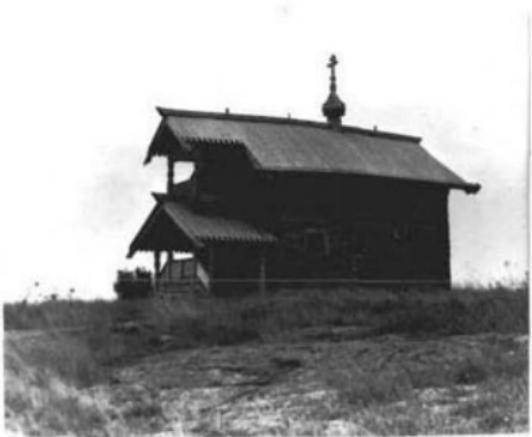
Фото-или схематический план

Расположена на скалистой гряде между небольшими деревнями общего куста под названием Паянцы. Составлена на 3-ий строительный период. Представляет собой прямоугольный объем, покрытый общей двускатной крышей. Часовня клетская двухчастная, со звонницей над крыльцом-галереей. Основание звонницы - квадратный в плане сруб, кровля двускатная на резных столбах. Притвор и молельня равномерные, потолок притвора горизонтальный, в молельне потолок выше, имеет вид "неба". Окна и двери трехкосящие, соединение "в ус". На крыльце - резные столбы.

Основные габариты 9,8x5,3 м.
