## П А С П О Р Т

Дом Парыгина Н.Е.

Архангельская обл., Лешуконский р-н, Дромский с/с, д.Едома

## УЧЕТНАЯ КАРТОЧКА

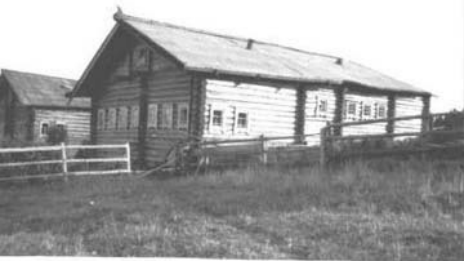
Фото или схематический план

Образец народного жилища вт. пол. XIX в., типичный для района дом-комплекс с однорядной последовательной связью пятистенной жилой части на подклете и двухэтажного двора-сарая, объединенных общей двускатной крышей. К боковому фасаду пристроено крыльцо с лучковым навесом на столбах над верхним рундуком. Основные декоративные акценты: фронтон главного фасада с полихромной сюжетной росписью и расписные наличники окон. В избе сохранилась русская печь с печными воронцами и полатями. В жилых помещениях — первоначальные штукатурные потолки и фризы с розетками. Сени выгорожены на площади сарая перегородкой. На сарай встроены пятистенки боковой горницы с чуланом, к двору пристроен клев. Взвоз утрачен. Стены рублены "в обло" из лиственницы, кроме стен сарая, рубленных из сосны. Крыша — стропильно-слесовая с конем-охлупнем на коньке, резными кронштейнами и причелинами.

Габариты в плане — 10,3 x 21,9 м.
