## П А С П О Р Т

I. НАИМЕНОВАНИЕ ПАМЯТНИКА Дом Третьякова.

1866 год.IV. АДРЕС (местонахождение) ПАМЯТНИКА Архангельская область, Каргопольский район, деревня Малый Халуи. Проезд от г. Каргополя в сторону до Вытеки — 40 км., далее пешком — 3 км.

УЧЕТНАЯ КАРТОЧКА  
Дом Третьяковых.

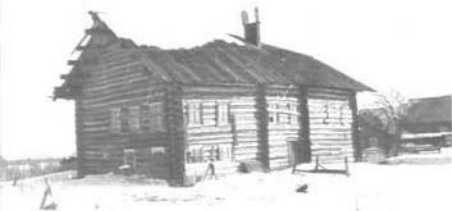
Фото или схематический план

Дом Третьяковых расположен в центре деревни на высоком берегу р.Халуй. Большая двухэтажная изба-шестистенка состоит из двух срубов, обьединенных поперечными сенями. Здание рублено из оревен, перевязанных в "обло". Вытянутый с востока на запад объем покрыт двухкатной с самцовыми фронтонами на торцах кровлей, тесовое покрытие которой укреплено по слегам гвоздями. С южной стороны к дому "глаголем" примыкал крытый двор. Позднее он был перестроен.

Западную половину второго этажа занимает курная изба, сохранившая трапезничное перекрытие и глинобитную печь. В восточной половине на втором этаже находится летняя гонима, на первом - зимовка.
