П А С П О Р Т

I. НАИМЕНОВАНИЕ ПАМЯТНИКА Школа

1907 - 1913 гг.

г. Каменка, ул. Маловского, I

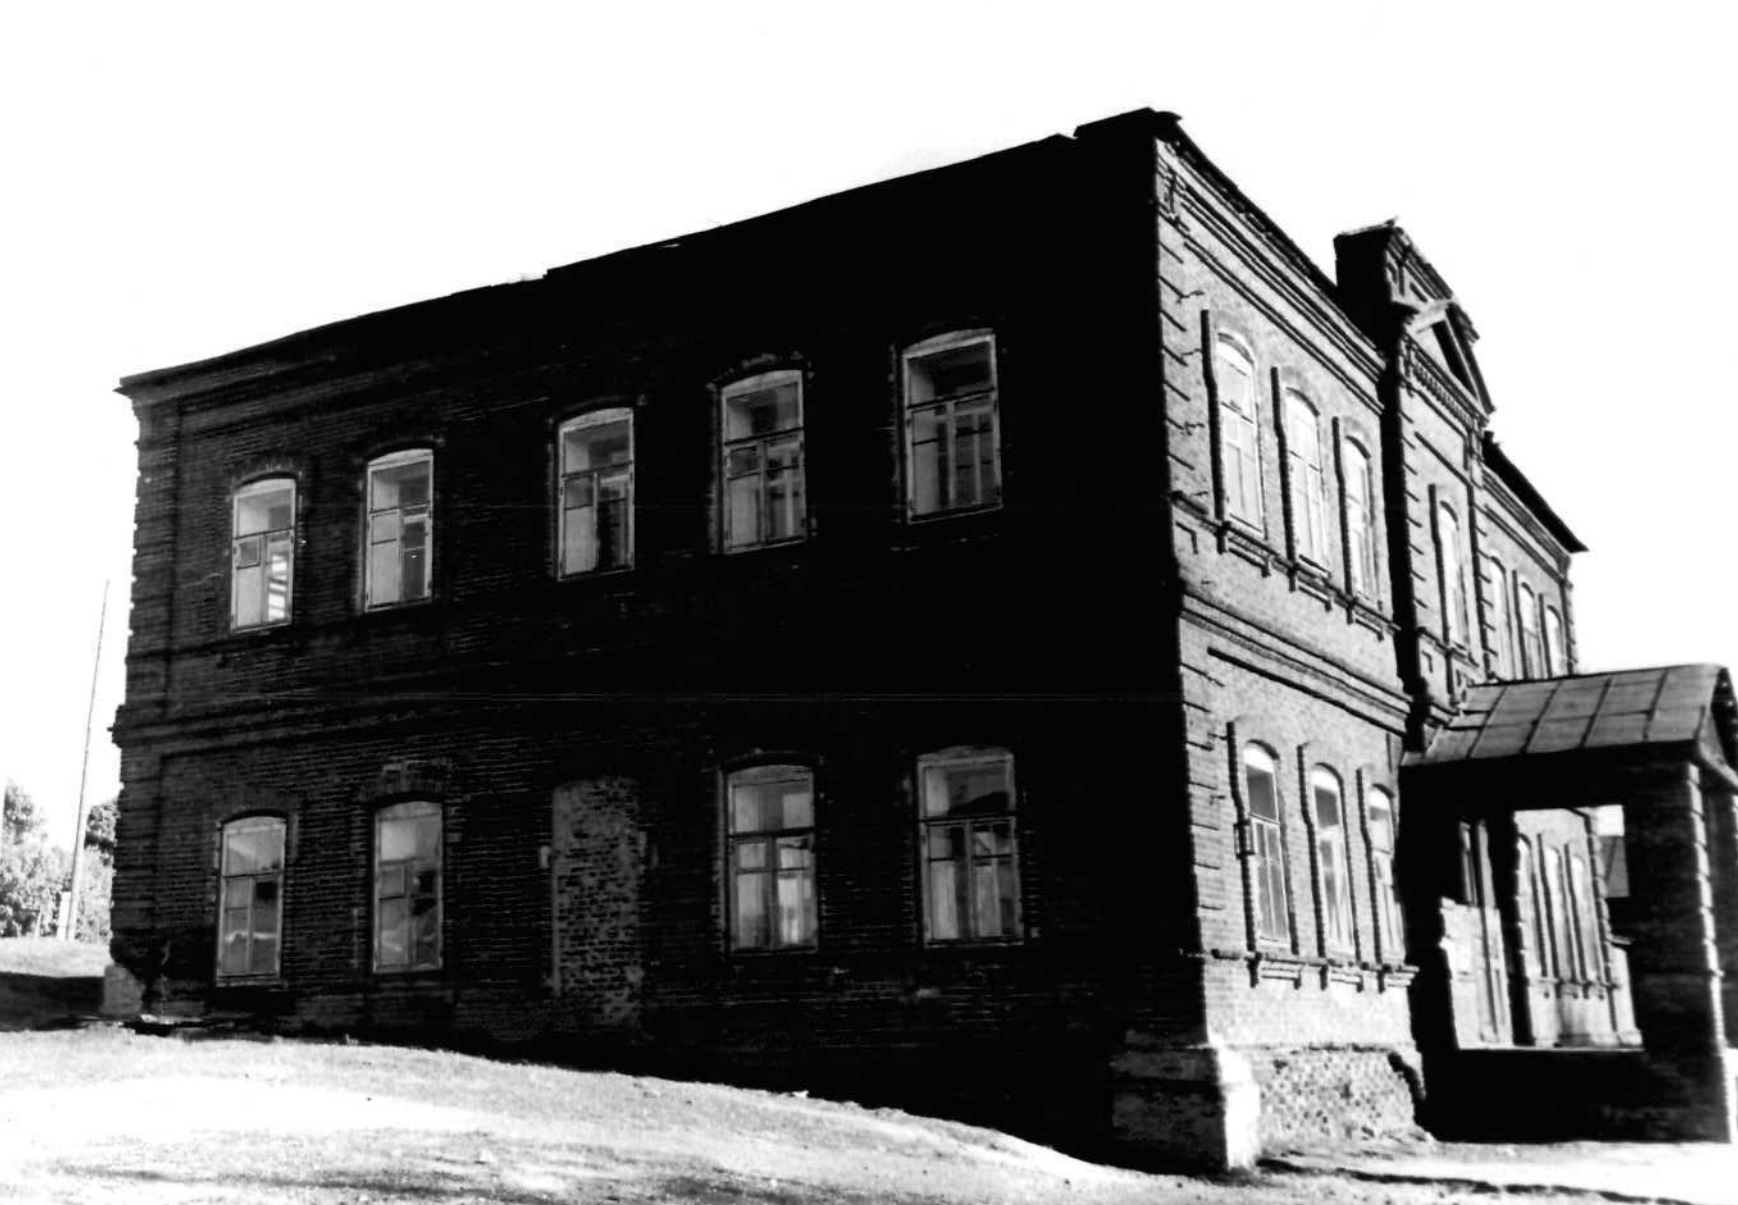
Северный фасад

Здание перестройке не подвергалось. Заложены кирпичем лишь два окна, одно из которых находится на восточном фасаде, другое — на северном. Восточное окно коридора второго этажа превращено в дверной проём, ведущий к пожарной лестнице.

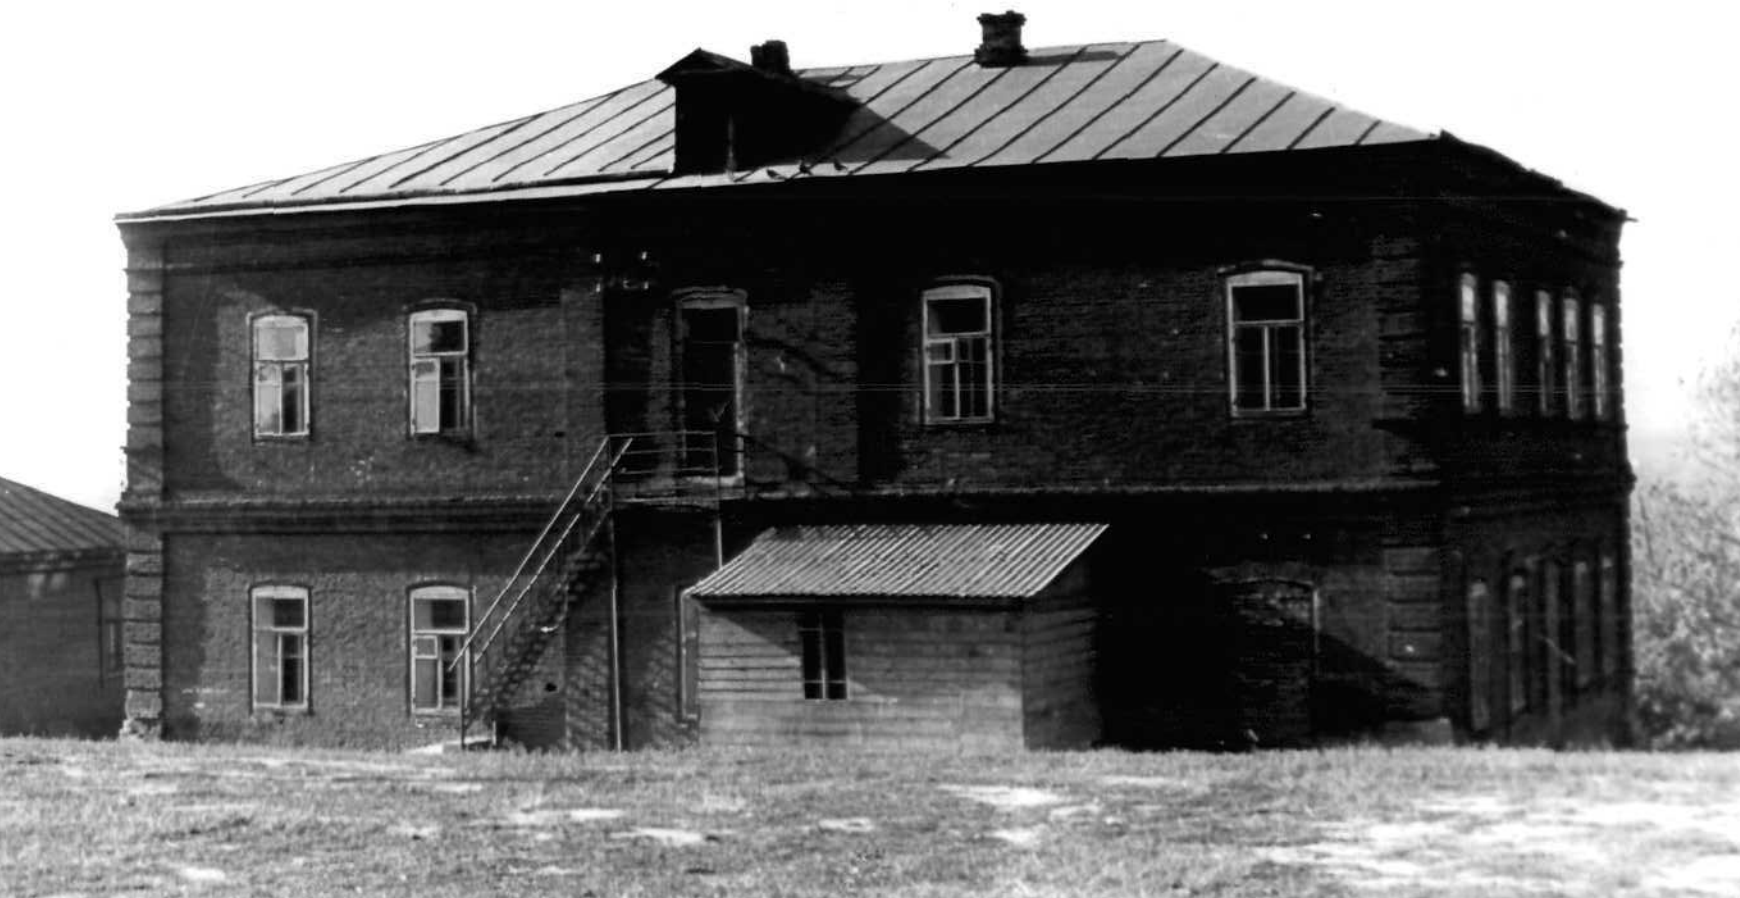
Восточный фасад

Выступающая часть двускатной кровли крыльца покоится на двух рустованных столбах. В отличие от других, средние лопатки восточного фасада без руста, гладкие.

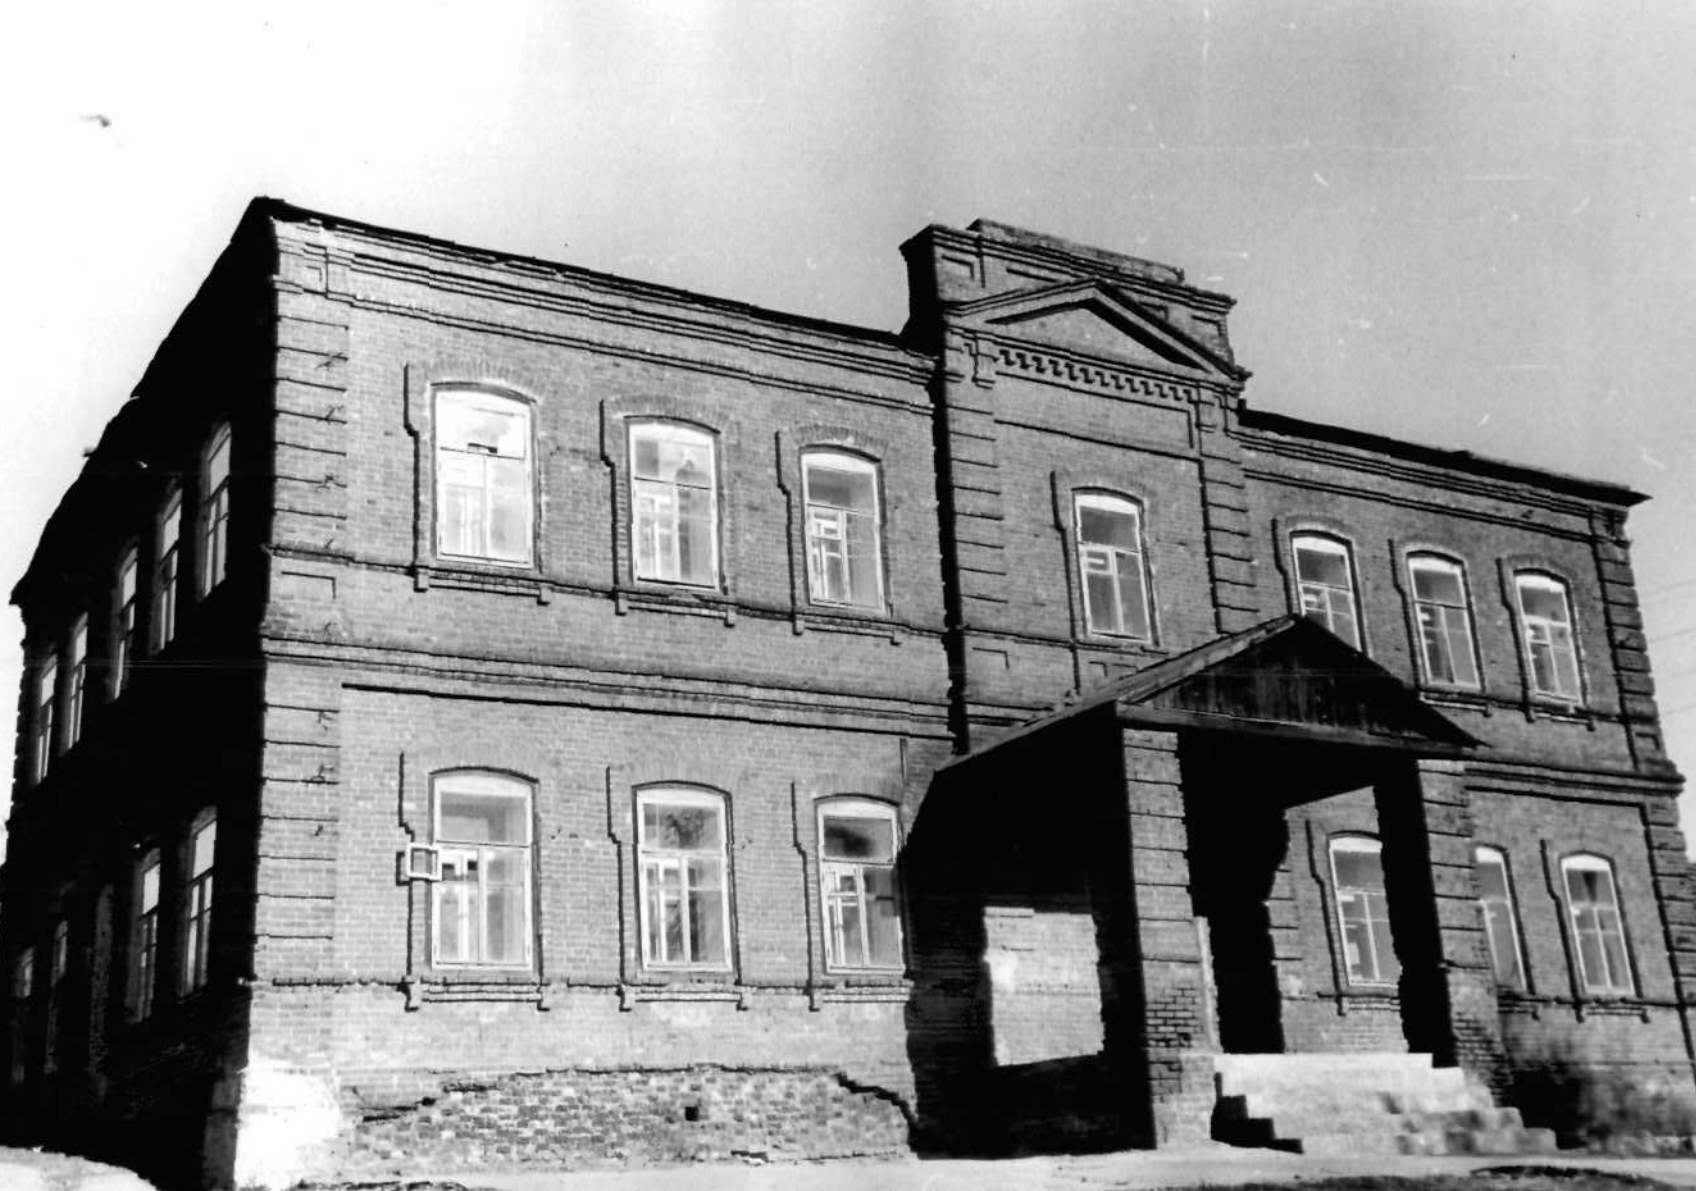
Западный фасад

Кровля вальмовая. Среднюю часть западной стены здания завершает аттик, поставленный на слегка выдвинутый по отношению к плоскости стены ризалит.

Вход в здание осуществляется через крыльцо, примыкающее к ризалиту в средней части западного фасада. Связь между этажами осуществляется с помощью двухмаршевой металлической лестницы в восточном конце коридора.

Декор здания скромный, но выразителен. По углам четверика имеются лопатки с имитацией рустованных камней. Такие же лопатки у ризалита, который завершается декоративным аттиком с примыкающим к нему фронтоном. Горизонтальный пояс у основания фронтона украшен сухариками.

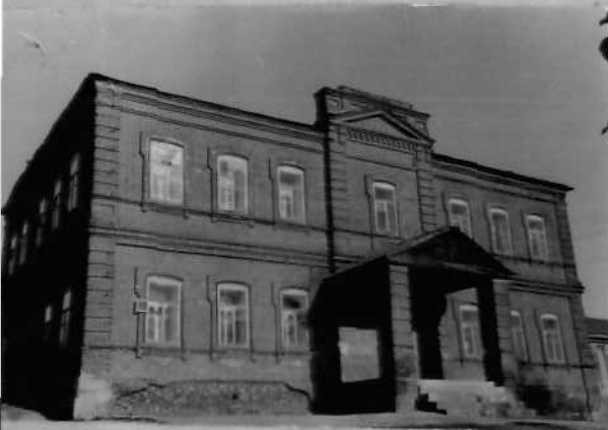
Фото или схематический план

Здание кирпичное, двухэтажное, расположено в восточной части Каменки. Оно представляет собой прямоугольный объём, разделенный внутри на всю высоту тремя капитальными стенами, толщина которых составляет 90 см.. В средней его части один над другим расположены коридоры, соединяемые двухмаршевой металлической лестницей.

Главный фасад — западный. К ризалиту в его средней части примыкает крыльцо. Ризалит завершается аттиком с примыкающим к нему фронтоном. Фасады декорированы лопатками с имитацией рустованных камней. Окна украшены плоскими наличниками, перемычки лучковые. Имеется междуэтажный пояс. Карнизы простые, с небольшим выносом.
