П А С П О Р Т

I. НАИМЕНОВАНИЕ ПАМЯТНИКА: Храмовой комплексо церквей Иоанна Предтечи и Черниговских чудотворцев. Ограда церкви Михаила и Феодора Черниговских.

г. Москва, Черниговский переулок, 3
(АССР, край, область, район, автономная обл.,

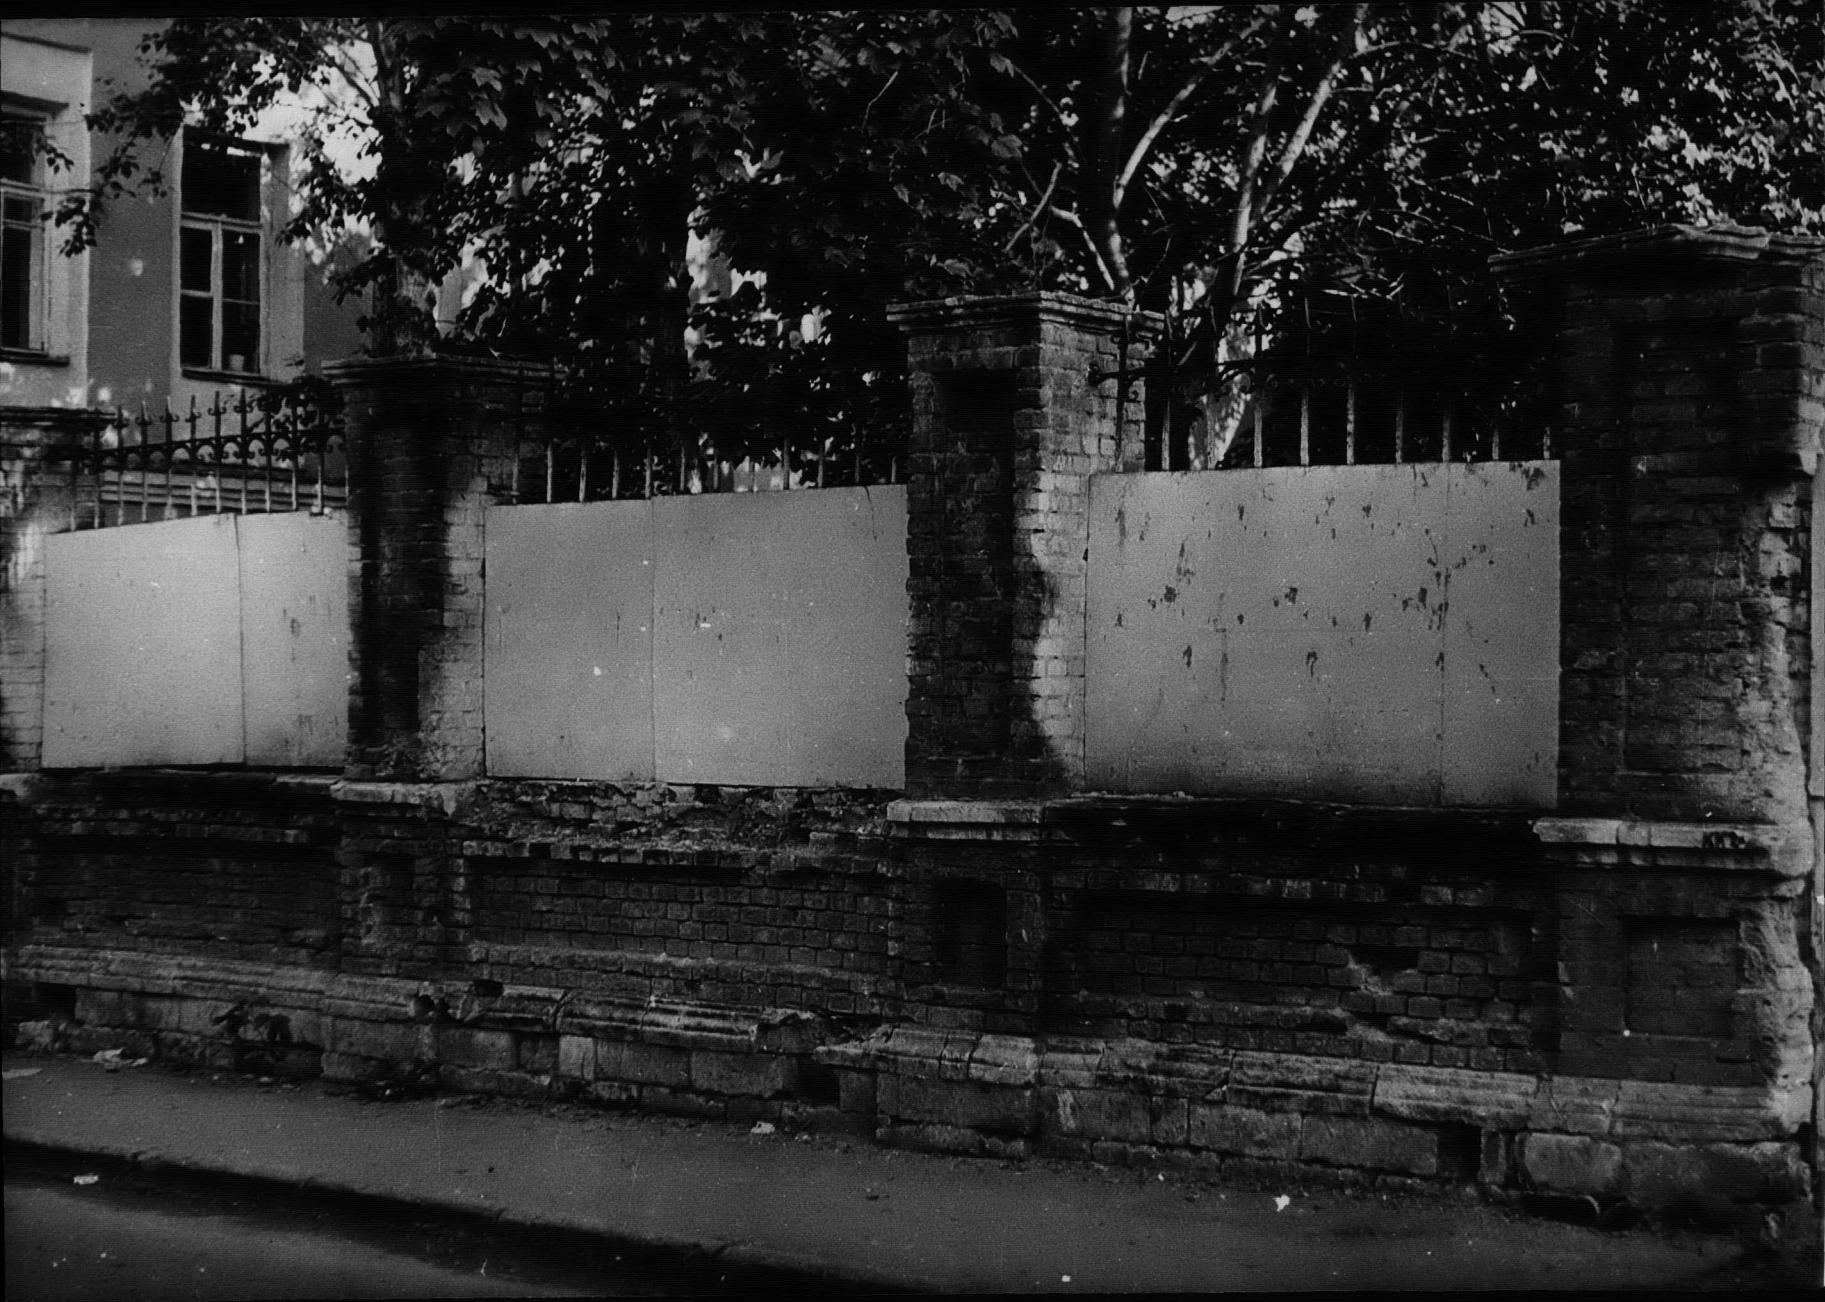
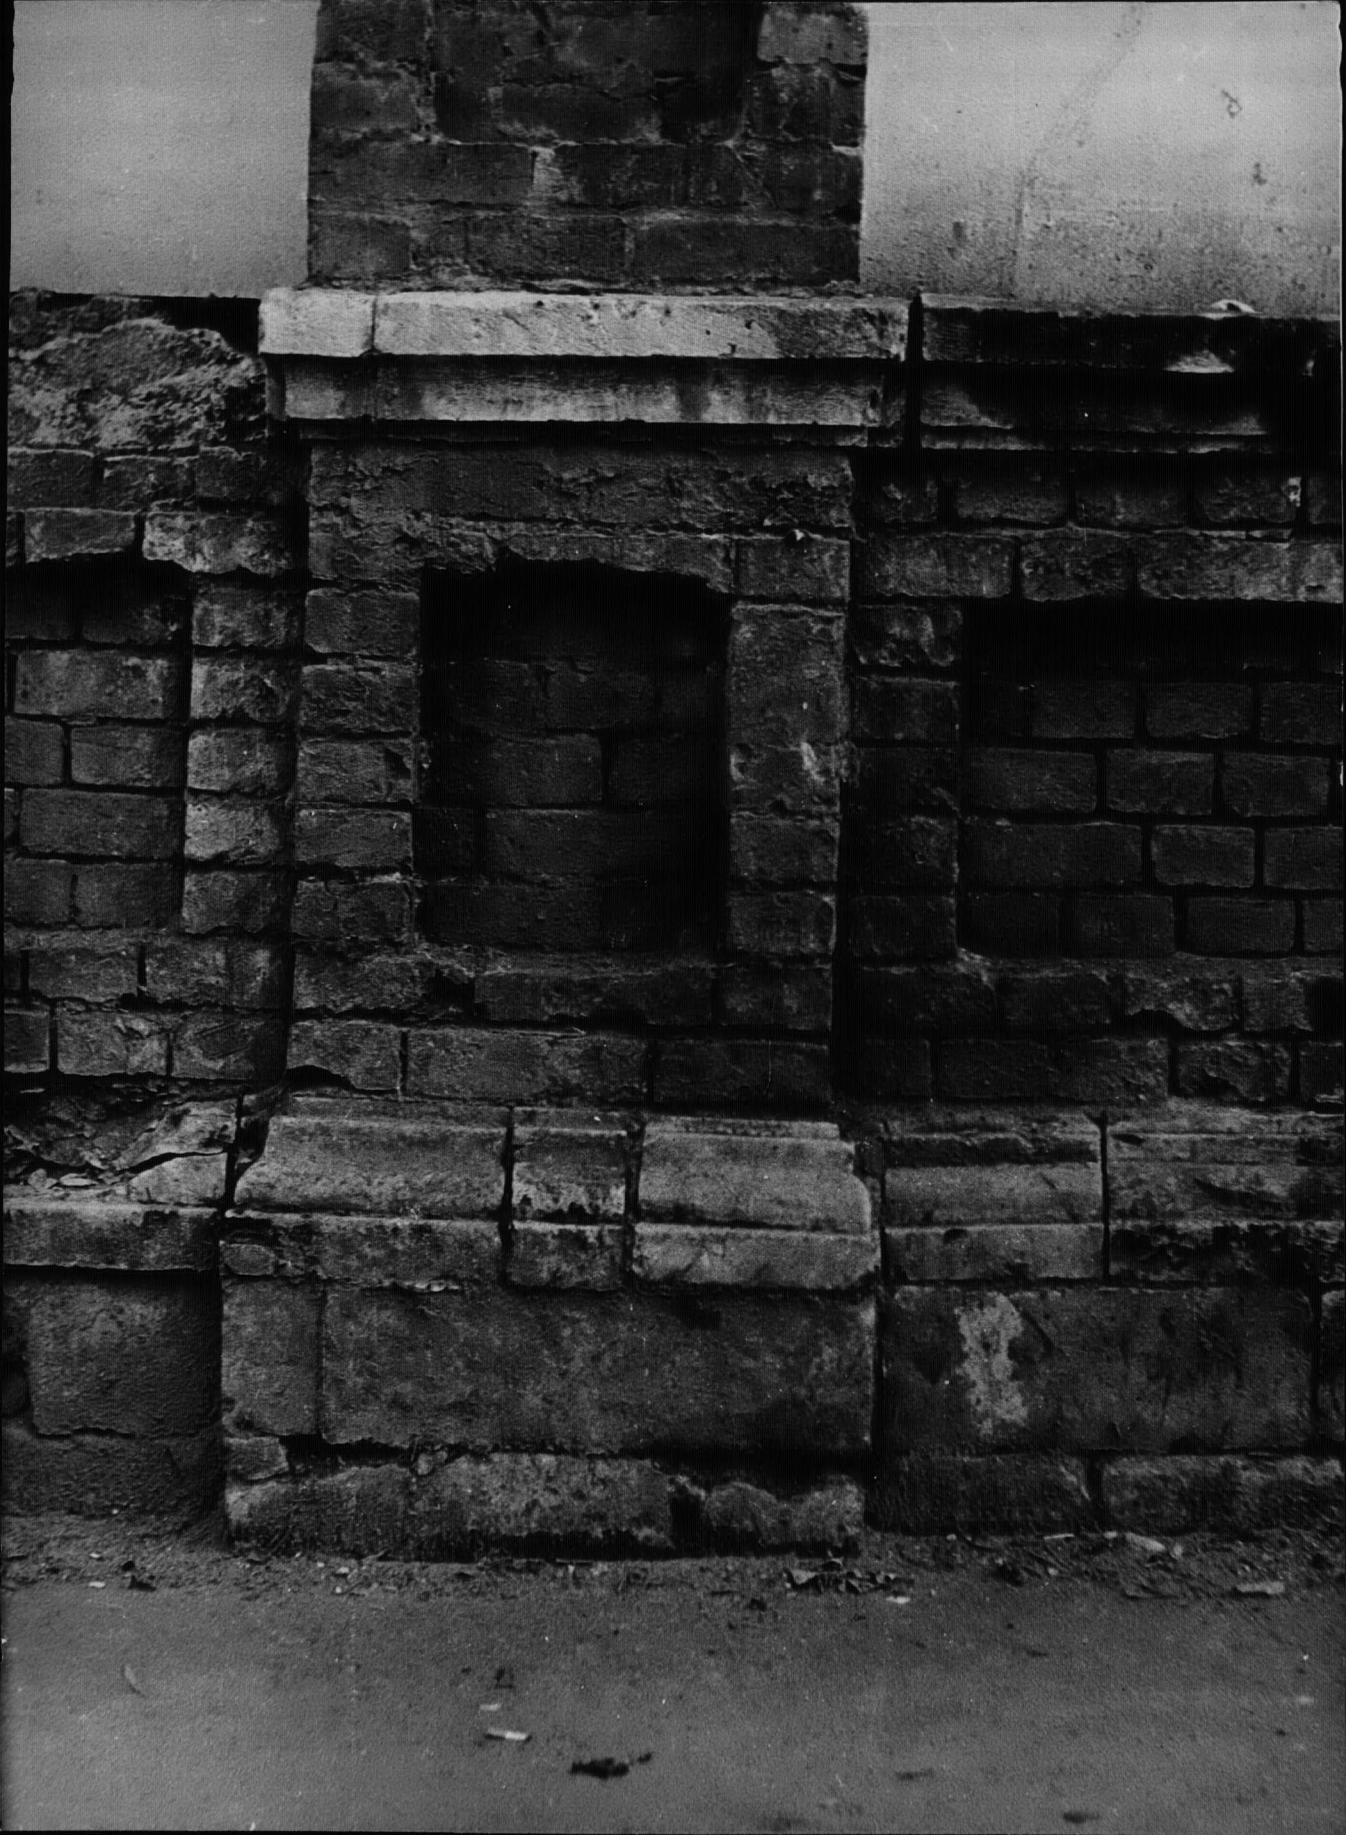
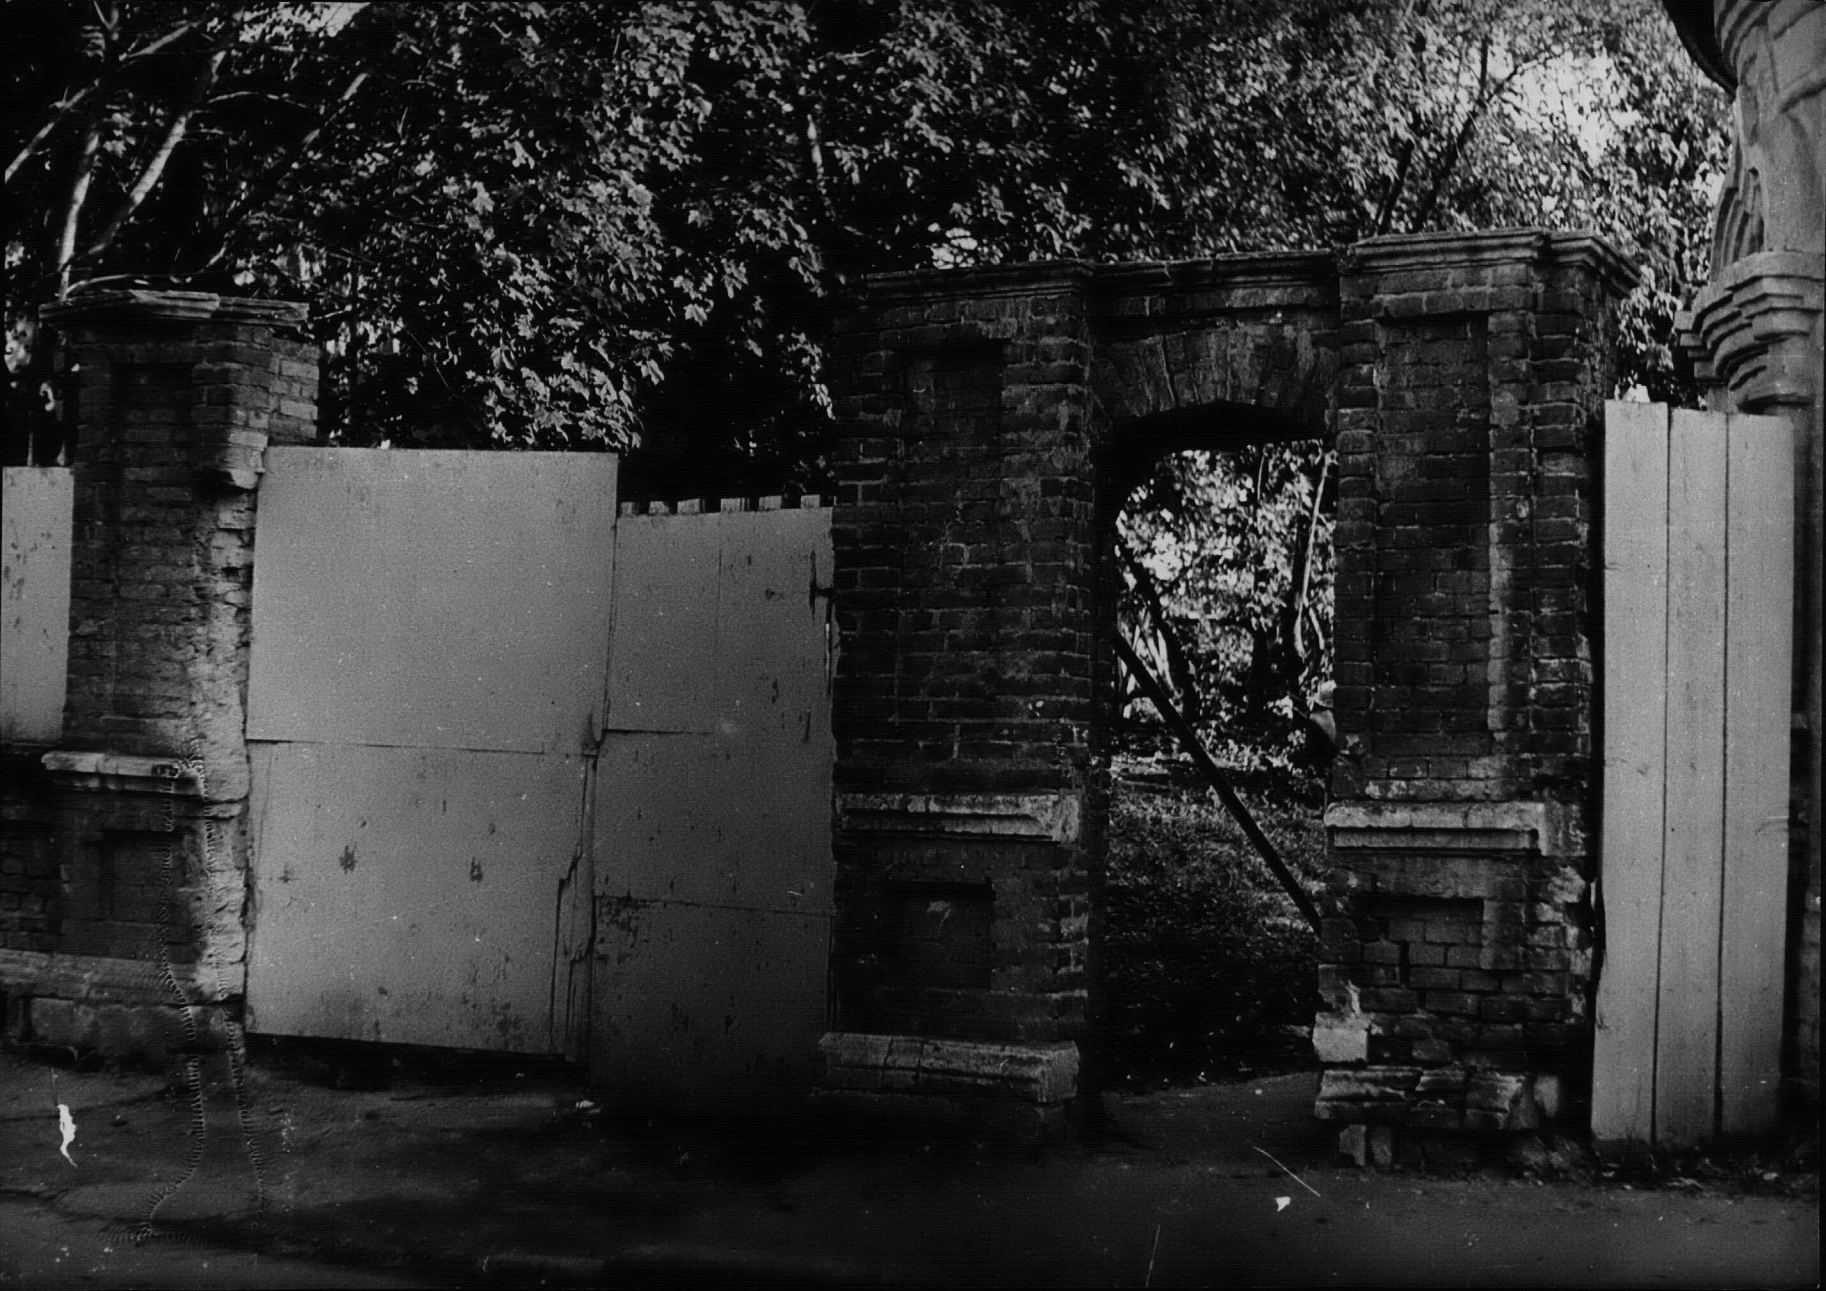
На восточной части утрачена штукатурка, повреждена кладка и белокаменный декор. Отсутствуют ворота и их заполнения.

Восточная калитка сохранила лучковую арку и плоское навершие.

С внешней стороны ограда отделана прямоугольными нишами, с внутренней лишена отделки. Столбы и парапет украшены профилированными белокаменными карнизами.

Реставрационные работы по ограде начаты в 1981 г. Сделаны шурфы. Исполнитель-В/о "Союзреставрация", автор проекта С.С.Кривченко. Документация хранится в архиве "Союзреставрации", ш. 263, и в архиве Госинспекции по охране памятников истории и культуры г. Москвы, ш.25. Проектом предусмотрено восстановление обеих частей ограды на первоначальный период.

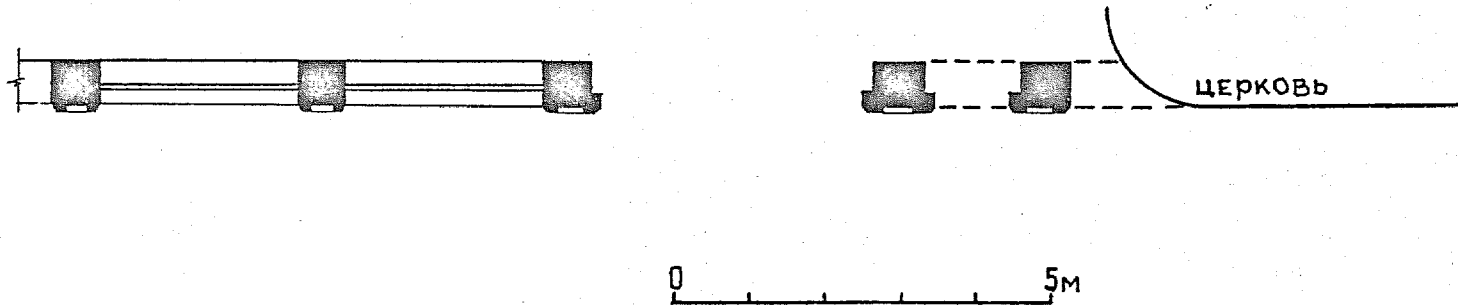
Москва, Черниговский пер., 3
Церковь Михаила и Феодора Черниговских вт. пол. XIX в.
План ограды

Кирпичная ограда с металлической решеткой примыкает к церкви Михаила и Федора Черниговских с двух сторон: прясло от северо-восточного угла четверика тянется вдоль Черниговского переулка до палат ХУП в.; другое прясло начинается от колокольни, поворачивает вместе с переулком на север и вскоре обрывается, т.к. к нему примыкали ныне снесенные церковные постройки. Композиция ограды с обеих сторон была одинаковой: к храму примыкает калитка, затем более широкие ворота, далее следуют прясла на высоком парапете и прямоугольных столбах.

Ограда выложена тычковой кладкой, на цементном растворе, шов обработан. Размер кирпича 24 x 12,5 x 7 см.

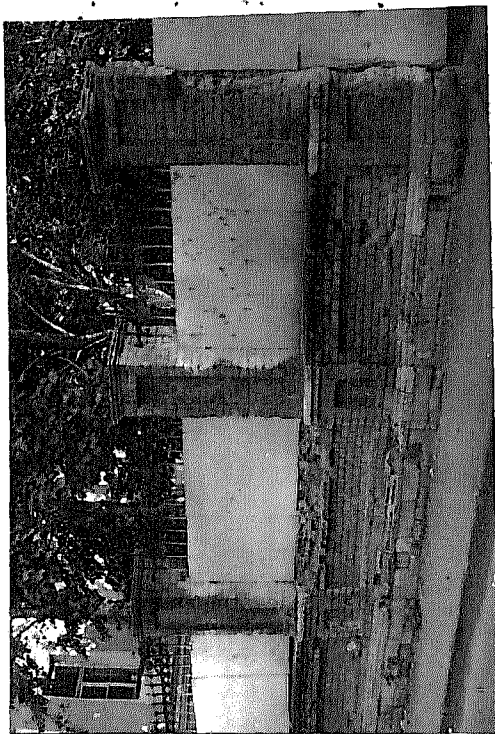
Кирпичная ограда с металлическими решетками на высоком парапете и прямоугольных столбах выстроена во вт. пол. XIX в. Ее восточное прясло с сохранившейся калиткой тянется от четверика, вдоль Черниговского переуллка до палат ХУЦ в. Западное прясло начинается от колокольни и поворачивает вместе с переулком на север (находится в руинированном состоянии).

С внешней стороны ограда отделана прямоугольными нишами и белокаменными карнизами. Она была оштукатурена. Ажурные решетки с завитками на вертикальных стержнях имеют распространенную форму.
