# ПАМЯТНИКИ ИСТОРИИ И КУЛЬТУРЫ РФ (НЕДВИЖИМЫЕ)

## П А С П О Р Т

Штаб 6-й Восточно-Сибирской  
бригады

г. Хабаровск, ул. Джамбула, 14

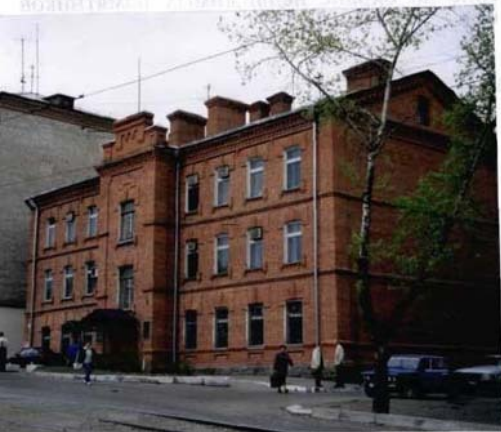
Фото или схематический план

Характерный образец здания военного ведомства, выполненного в формах эклектики с мотивами классицизма в оформлении фасадов. Расположен в центральной части города. Стоит на склоне холма на красной линии ул. Джамбула. Трехэтажный прямоугольный в плане объем с осевым ризалитом на главном и дворовом фасадах. Парадный вход находится на оси ризалита, увенчанного ступенчатой формы фронтоном. Габариты плана 27,40x13,30 м. Имеет цоколь переменной высоты. Стены сложены из кирпича в лицевой цепной кладке. Крыша двускатная с многочисленными трубами вентиляционных и печных.

Все фасады здания симметричны, прорезаны окнами с лучковой перемычкой. В качестве декора использованы междуэтажные и венчающий карнизы с зубцами и без них, огибающие углы здания и ризалитов лопатки, плоские наличники окон и ниши. Существенных перепланировок в здании не было. В интерьерах обеих лестничных клеток сохранены элементы первоначальной отделки: филенчатый штукатурный рельеф по низу маршей, сложный профиль косяков, ограждение маршей и кирпичные своды перекрытий.
