## П А С П О Р Т

I. НАИМЕНОВАНИЕ ПАМЯТНИКА Амбар. Бани Филиппской Т.Н.II. ТИПОЛОГИЧЕСКАЯ  
ПРИНАДЛЕЖНОСТЬ

ВОЛОГДСКАЯ ОБЛАСТЬ  
НЮКСЕНСКИЙ РАЙОН  
БРУСНОВОДЦКИЙ С/С  
ДЕР. МАЛАЯ ГОРКА  
БАНЯ ФИЛИНСКОЙ Т.П.,  
НАЧ. ХХ в.

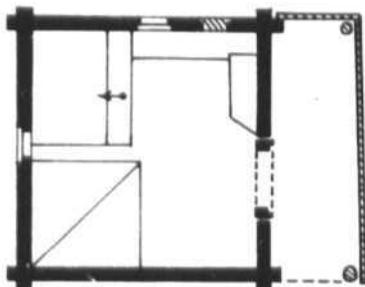
1 ЭТАЖ

Баня находится на краю огорода чужой усадьбы, к югу от дома хозяйки бани Филиппинской; включенная в ограду усадьбы, баня имеет вход с улицы, со стороны северного фасада. Небольшая бревенчатая постройка под двускатной самцовкой кровлей имеет малую высоту; основу плана бани составляет низкий четырехстенный сруб, к которому с запада примыкает дощатый предбанник. Кровля, конёк которой помещен по продольной оси плана, перекрывает обе части постройки. Войдя в предбанник с улицы, через низкую дверь (фото 8) можно попасть внутрь мыльни; в её дальнем левом углу помещается большая печь-каменка с топкой по-чёрному, с вмазанным в каменку котлом для воды. Рядом с печью, в правом углу помещается двухступенчатый полок, а перед ним — скамья, углом подходящая вдоль стены к двери. Еще одна лавка стоит слева от двери. Внутренность бани освещается двумя окошками-продухами (фото 4); одно из них заложено. Стены сложены из бревен диаметром 22-25 см, углы с остатком. Кровля крыта широким тёсом в два слоя вразбежку, сохранила курицы, потоки (фото 6,7) и дощатый нащельник. Размеры бани — 5,46 на 4,08 м.

ВОЛГОГДСКАЯ ОБЛАСТЬ  
НЮКСЕНСКИЙ РАЙОН  
БРУСНОВОЛОЦКИЙ С/С  
ДЕР. МАЛАЯ ГОРКА  
БАНЯ ФИЛИНСКОЙ Т. П.,  
НАЧ. ХХ в.

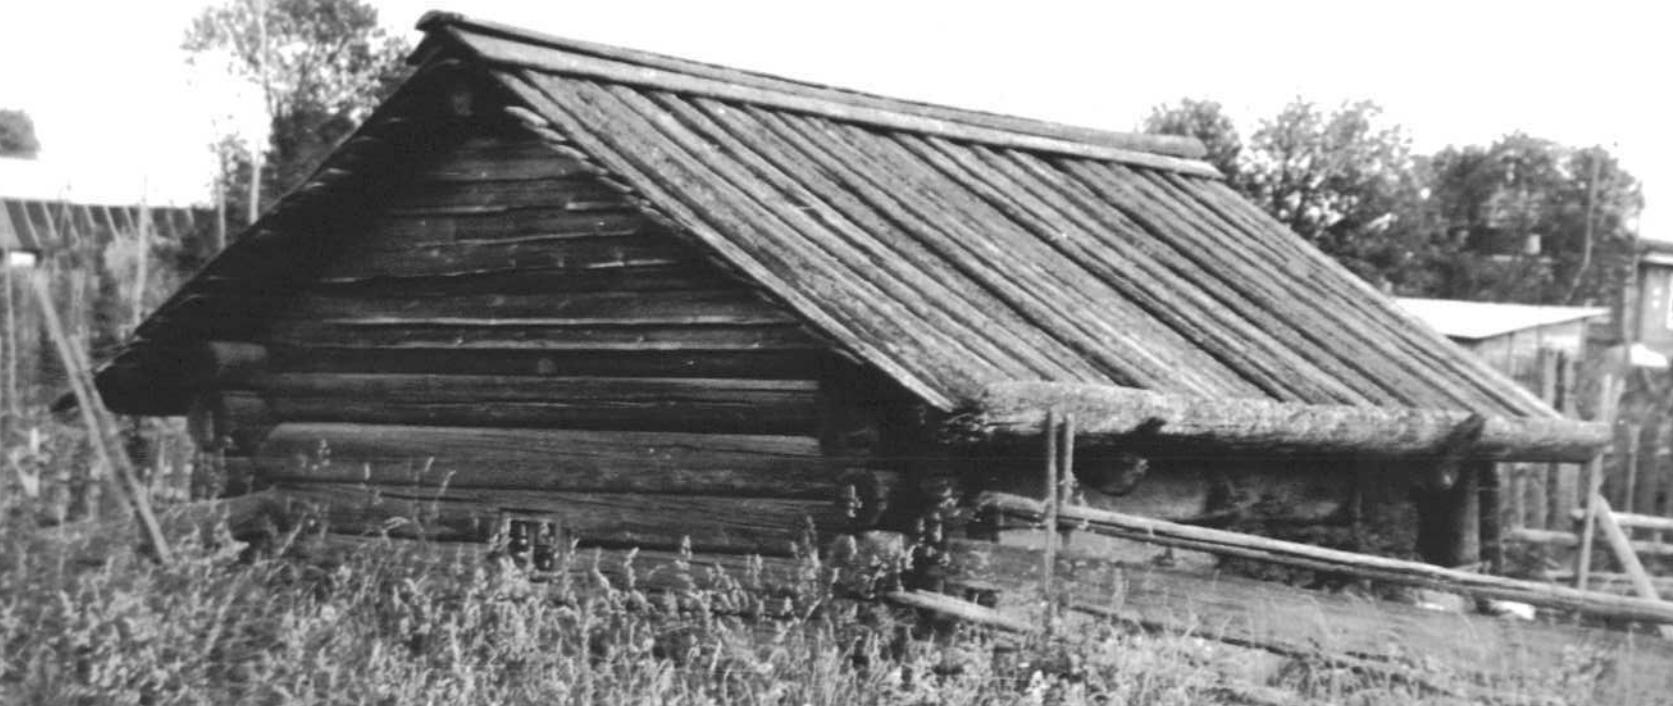
I. Вологодская обл., Нюксенский р-н,  
Брусноволоцкий с/с, д. Малая Горка,  
Амбары. Баня Филипповой, нач. XX в.  
Общий вид с северо-востока.  
Фото Гельфера С.В., 1989 г.

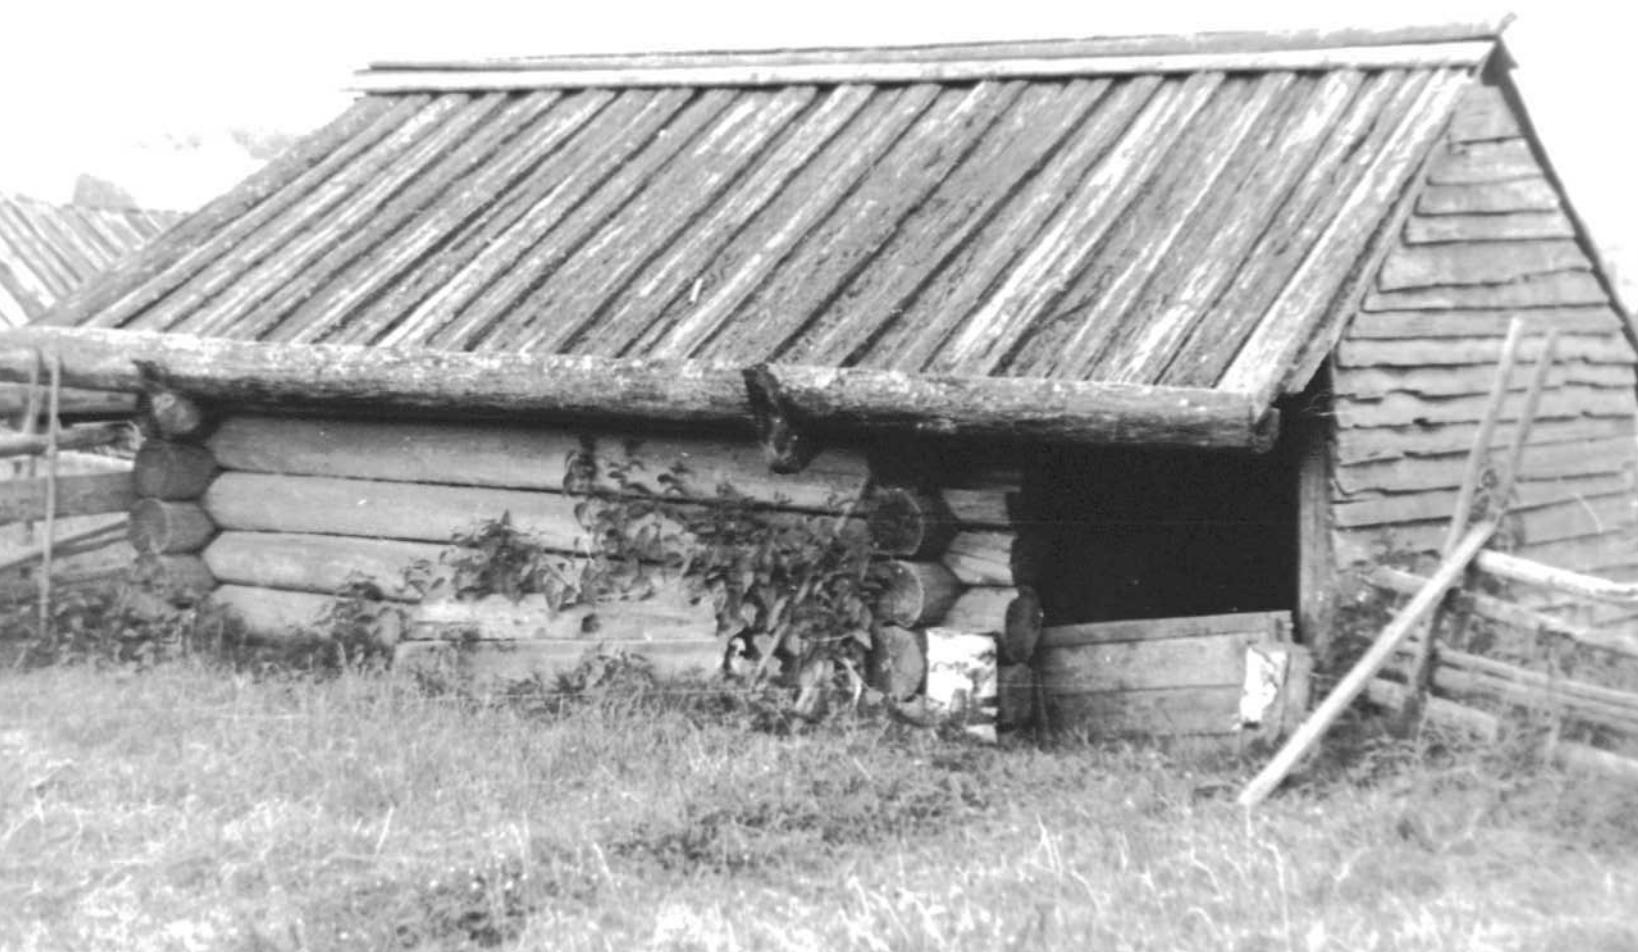
2. Вологодская обл., Нюксенский р-н,  
Брусноволоцкий с/с, д. Малая Горка.  
Амбары. Баня Филипповой, нач. XX в.  
Вид бани с севера.

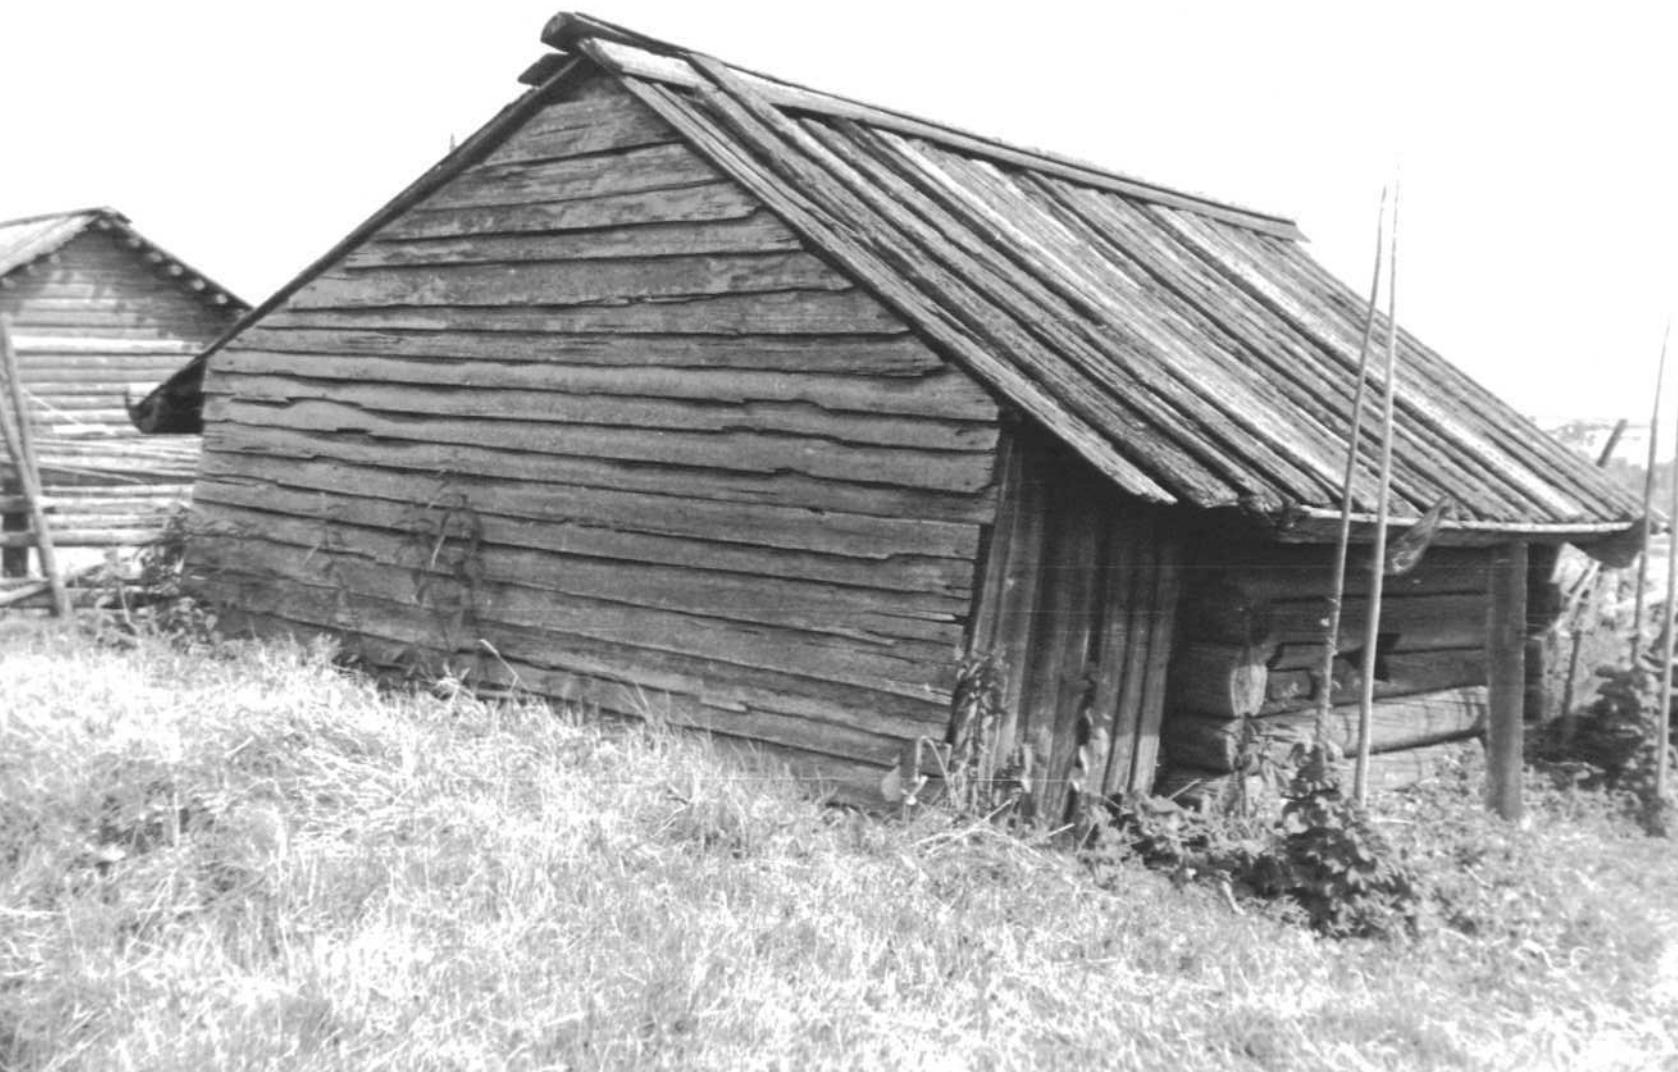
**Перестроен тамбур предбанника (общита досками внахлест торцевая стена, в то время, как ранее, очевидно, тамбур был огражден пластинами в заплот).**

3. Вологодская обл., Нюксенский р-н,  
Брусноволоцкий с/с, д. Малая Горка.  
Амбары. Баня Филипповой, нач. XX в.  
Вид с запада.

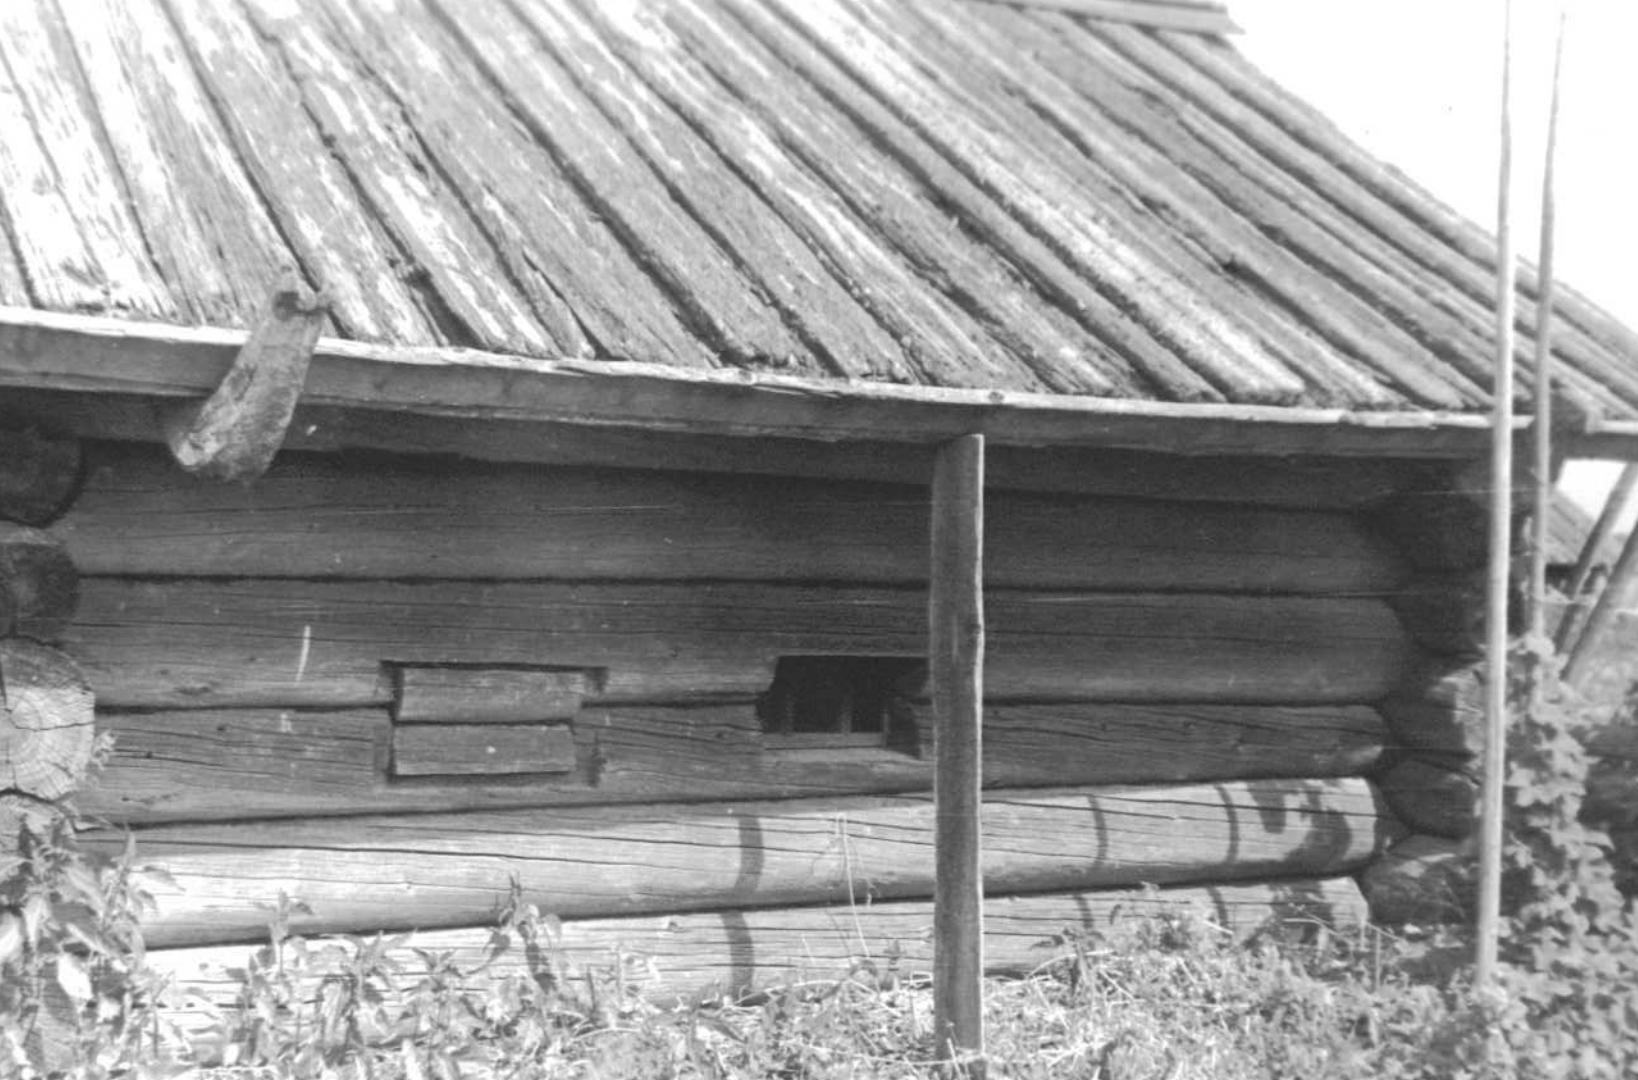
4. Вологодская обл., Нюксенский р-н,  
Брус новолоцкий с/с, д. Малая Горка.  
Амбара. Баня Филинской, нач. XX в.  
Южный фасад. Фото Гельфера С.В., 1989 г.

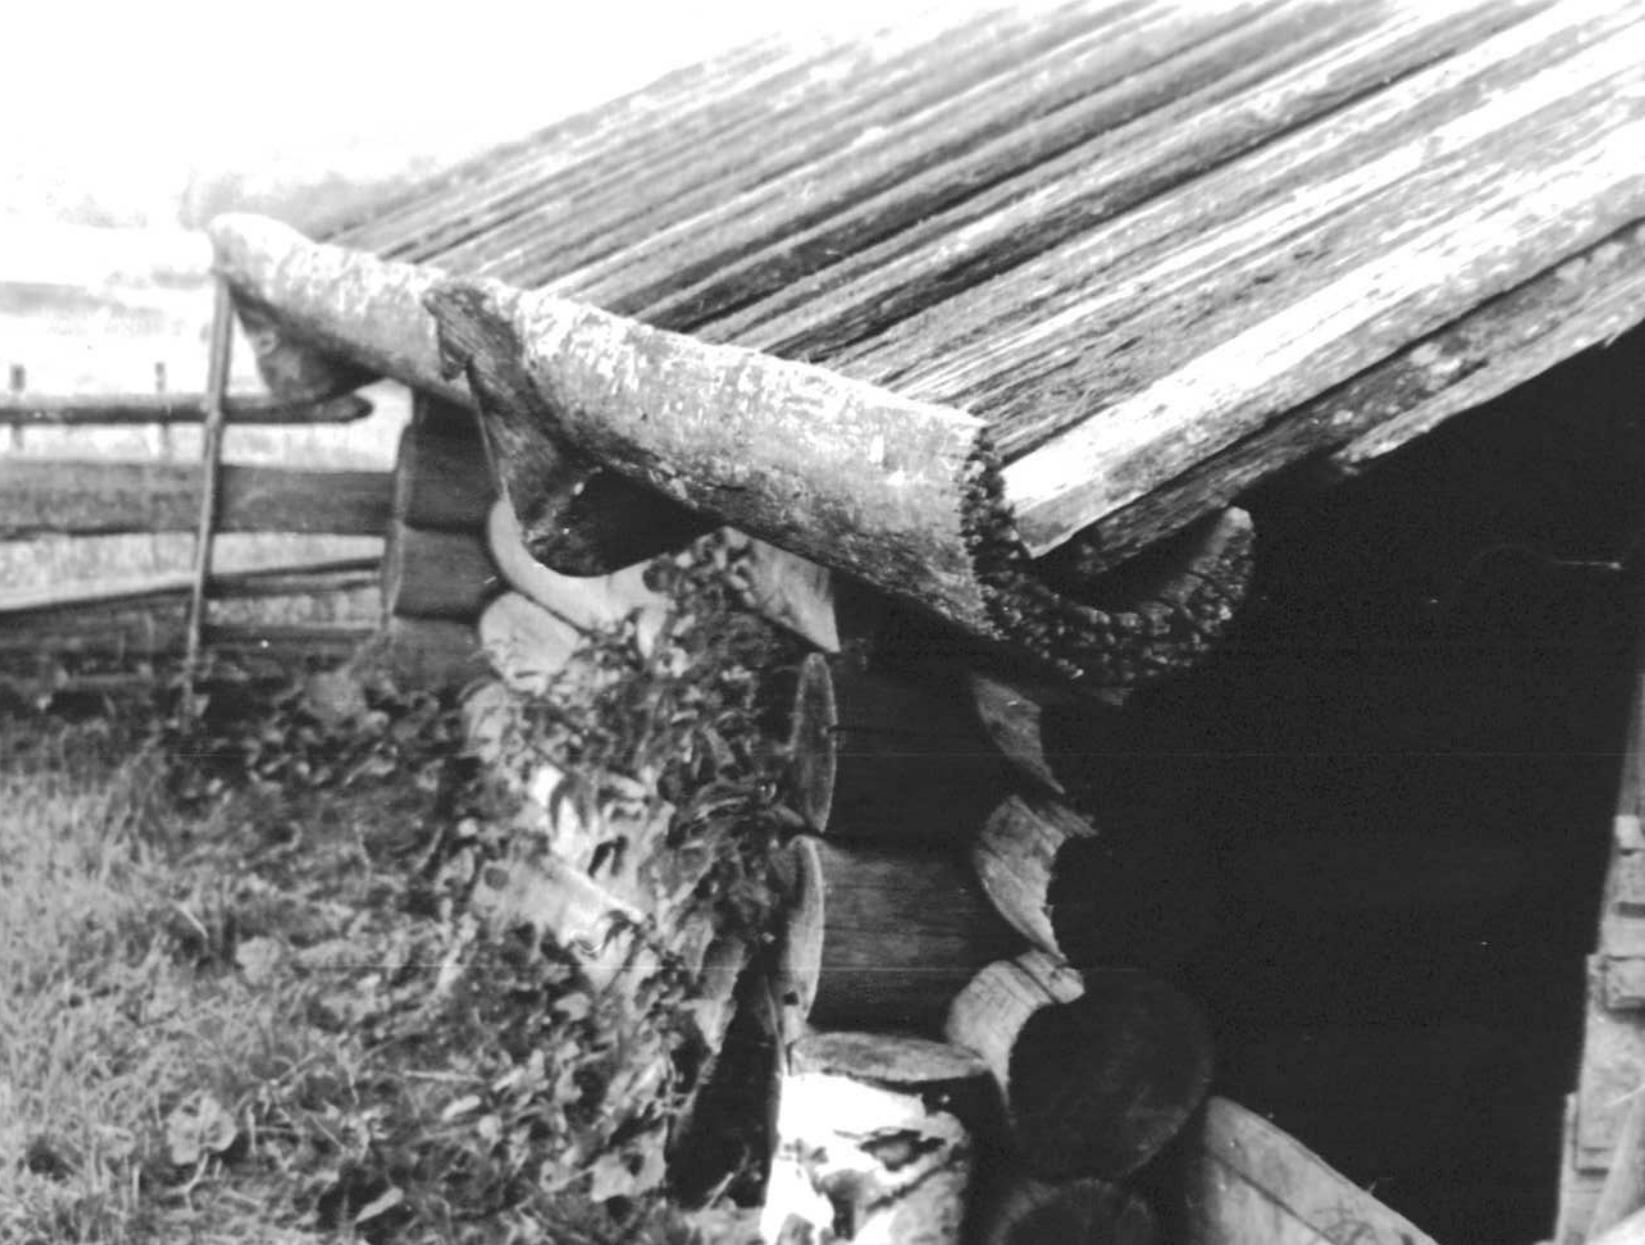
5. Вологодская обл., Нюксенский р-н,  
Брусноволоцкий с/с, д. Малая Горка.  
Амбары. Баня Филипповой, нач. XX в.  
Поток. Фото Гельфера С.В., 1989 г.

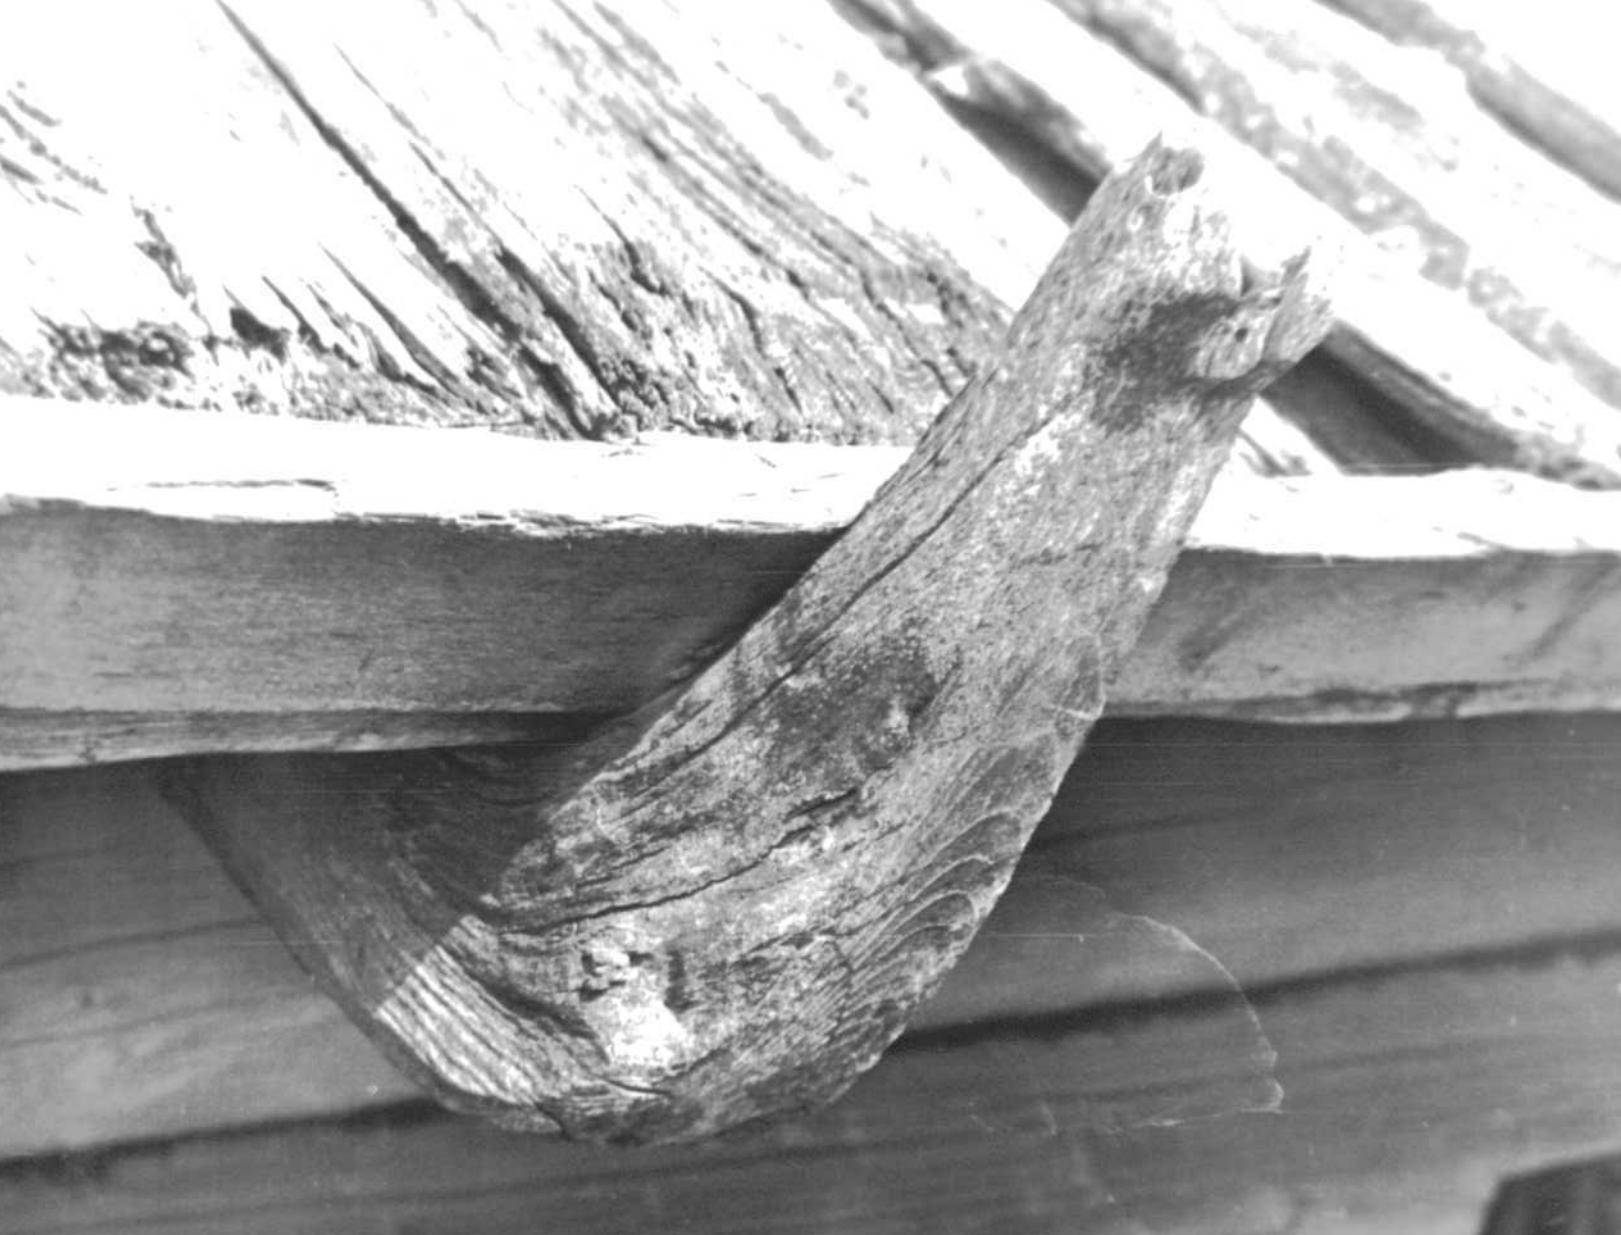
6. Вологодская обл., Нюксенский р-н,  
Брусноволоцкий с/с, д. Малая Горка.  
Амбаръ. Баня Филиппской, нач. XX в.  
Курица. Фото Гельфера С.В., 1989 г.

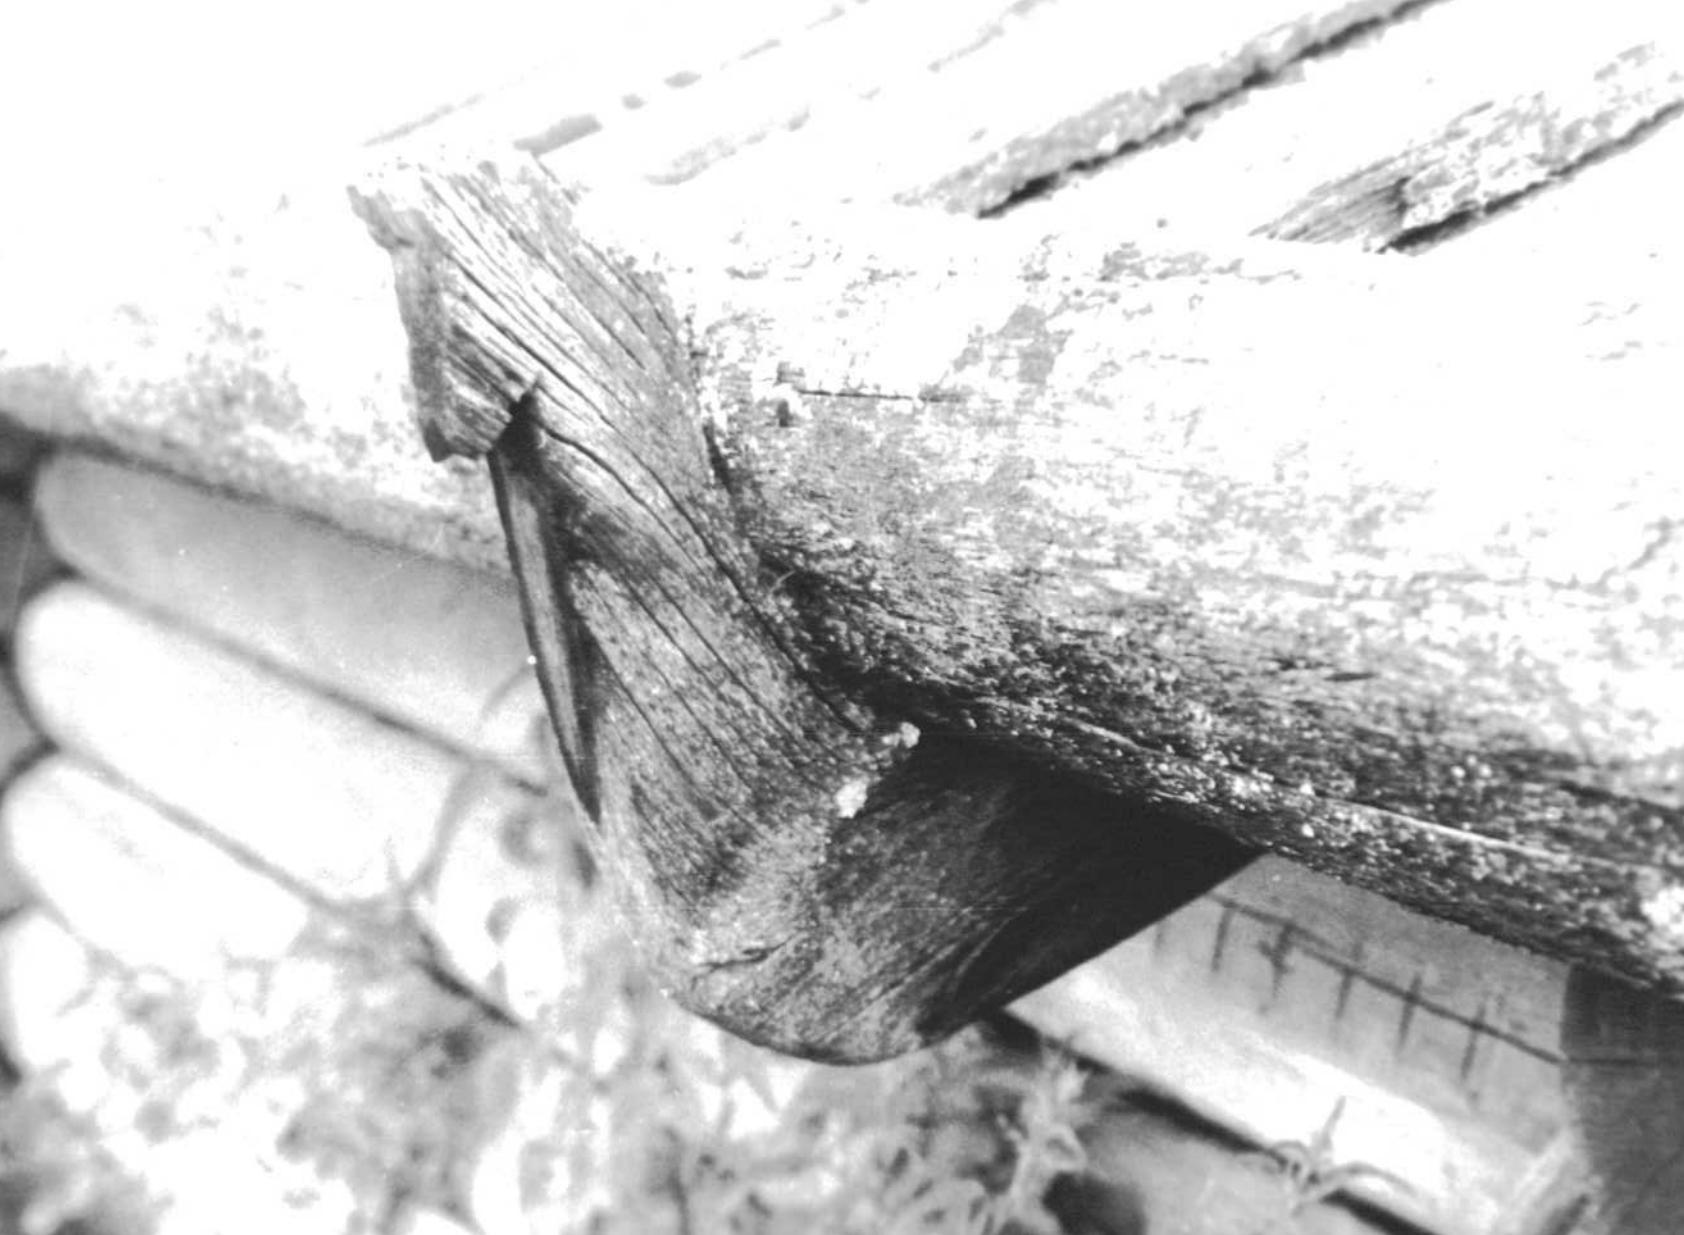
7. Вологодская обл., Нюксенский р-н,  
Брусноволоцкий с/с, д. Малая Горка.  
Амбары. Баня Филинской, нач. XX в.  
Курица. Фото Гельфера С.В., 1989 г.

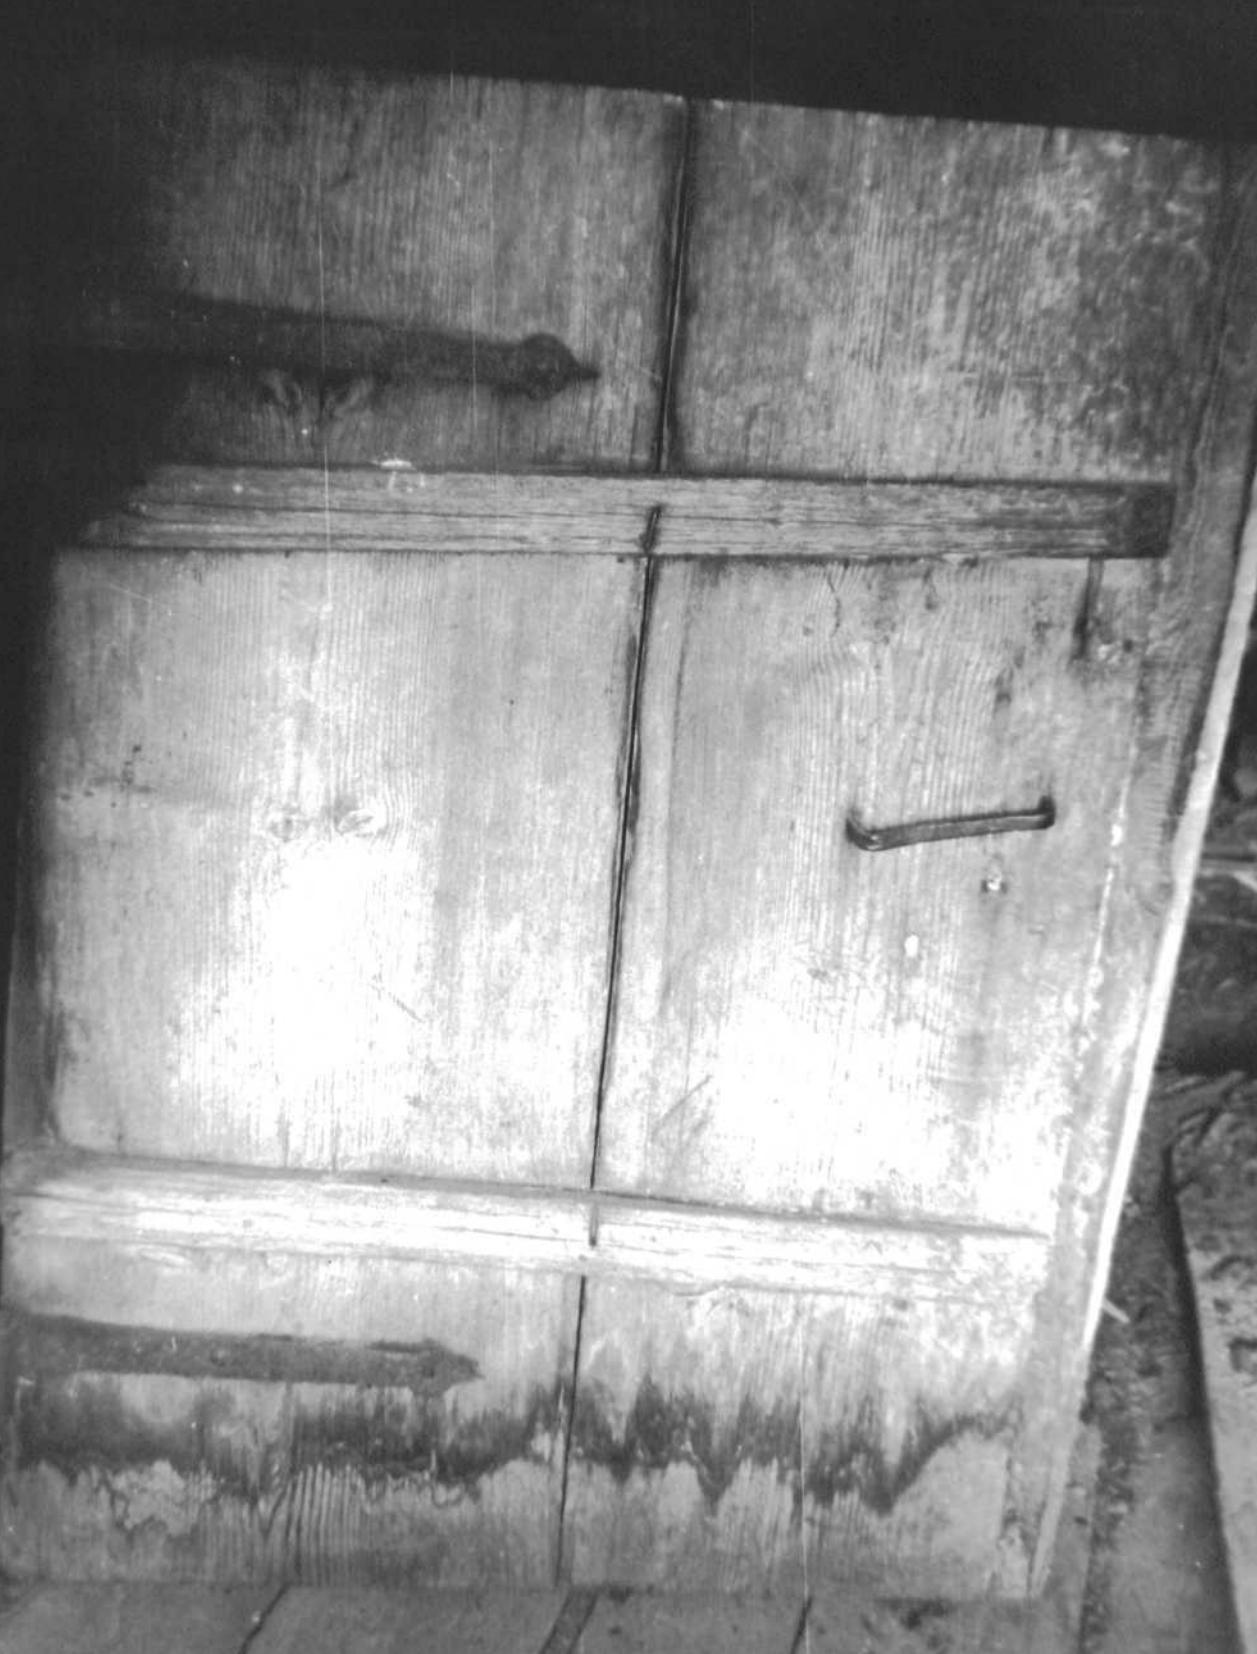
8. Вологодская обл., Нюксенский р-н,  
Брусноволоцкий с/с, д. Малая Горка.  
Амбарн. Баня Филиновой, нач. XX в.  
Дверь в баню. Фото Гельфера С.В., 1989 г.

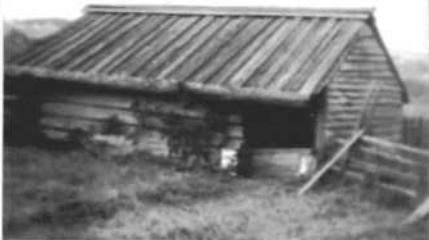
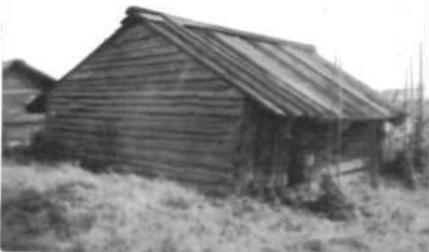
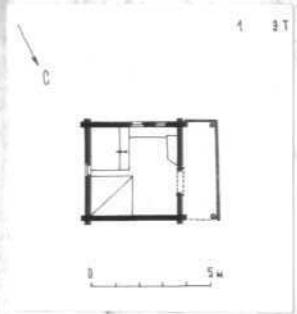
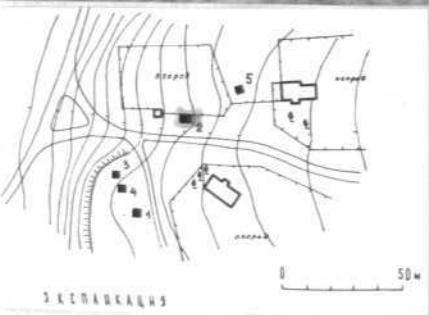
Фото или схематический план

Баня находится на краю чужой усадьбы, к югу от дома хозяйки; вход в неё ведет с севера. Небольшая бревенчатая постройка под двускатной самцовской кровлей; в основе бани низкий четырехстенный сруб, в котором помещается мыльня, к срубу с запада примыкает защитный досками предбанник; обе части объединены под общей кровлей. Внутри бани печь-каменка с тонкой по-чёрному полок, лавки. Стены из бревен диам. 22-25 см рублены с остатком, кровля крыта тёсом в два слоя вразбежку, сохранила курицы и потоки. Размеры бани 5,46 на 4,08 м.
