ПАСПОРТ

I. НАИМЕНОВАНИЕ ПАМЯТНИКА ~~Здание~~ Здание общественного банка.II. ТИПОЛОГИЧЕСКАЯ
ПРИНАДЛЕЖНОСТЬ

УЧЕТНАЯ КАРТОЧКА

I. НАИМЕНОВАНИЕ ПАМЯТНИКА Здание общественного банка

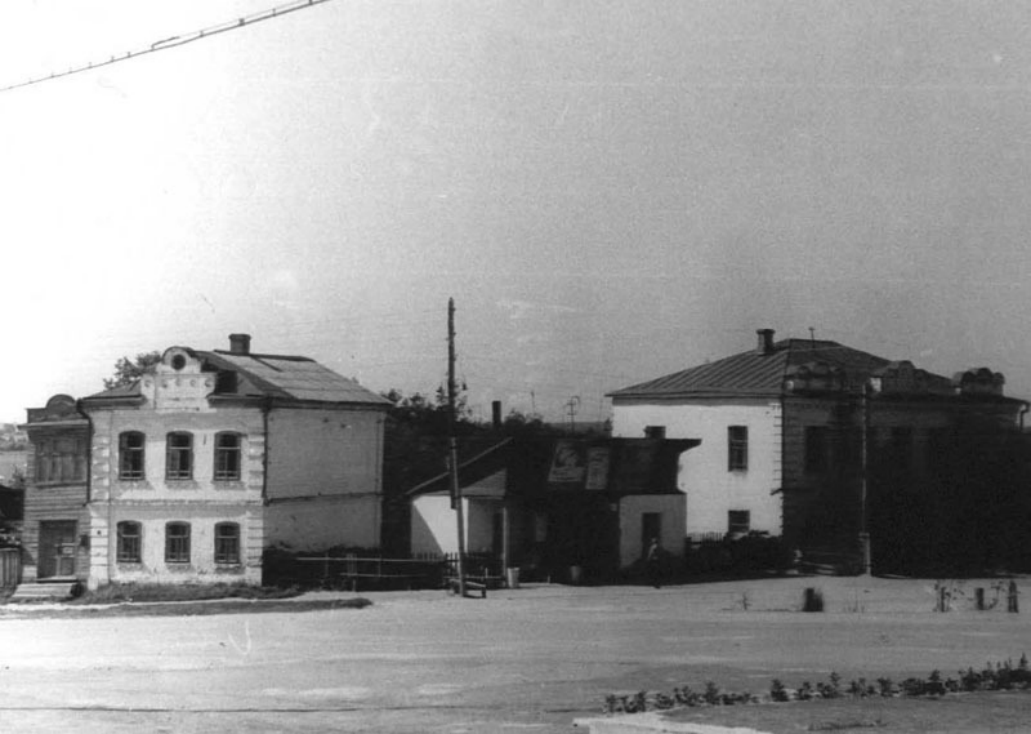
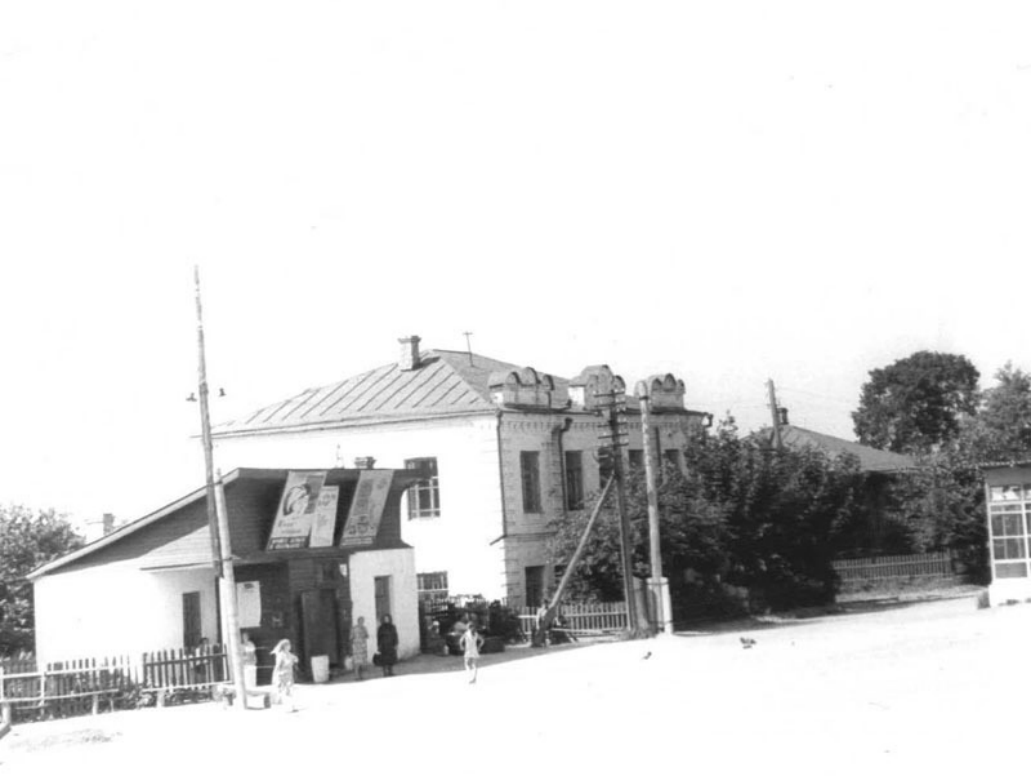
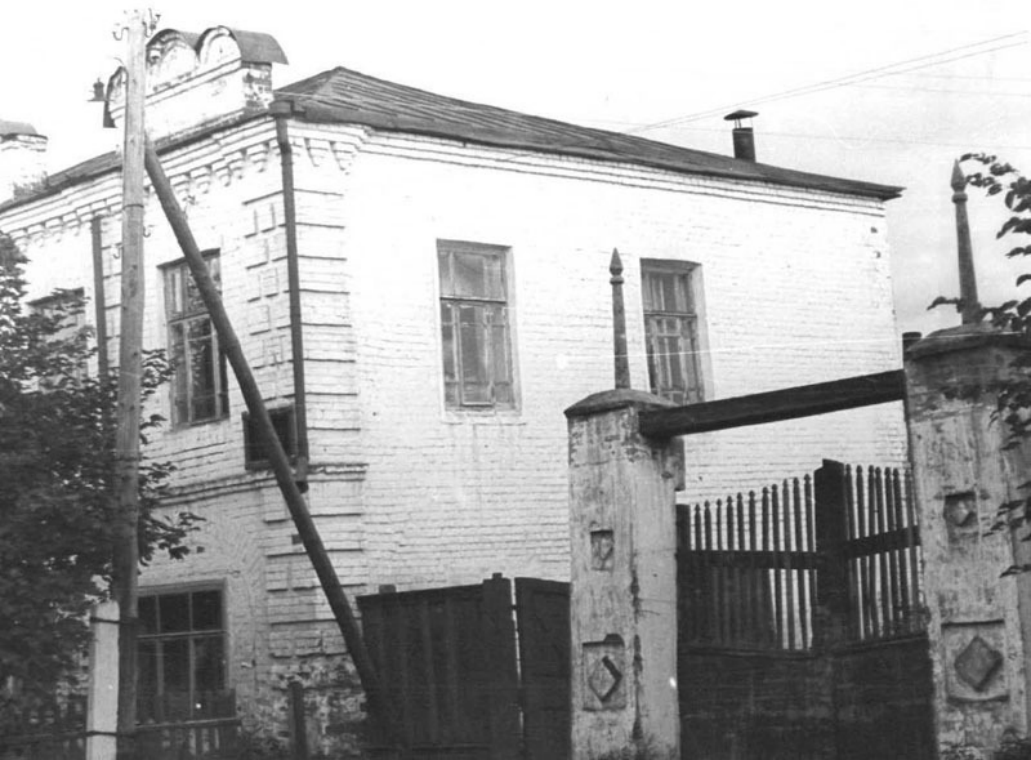
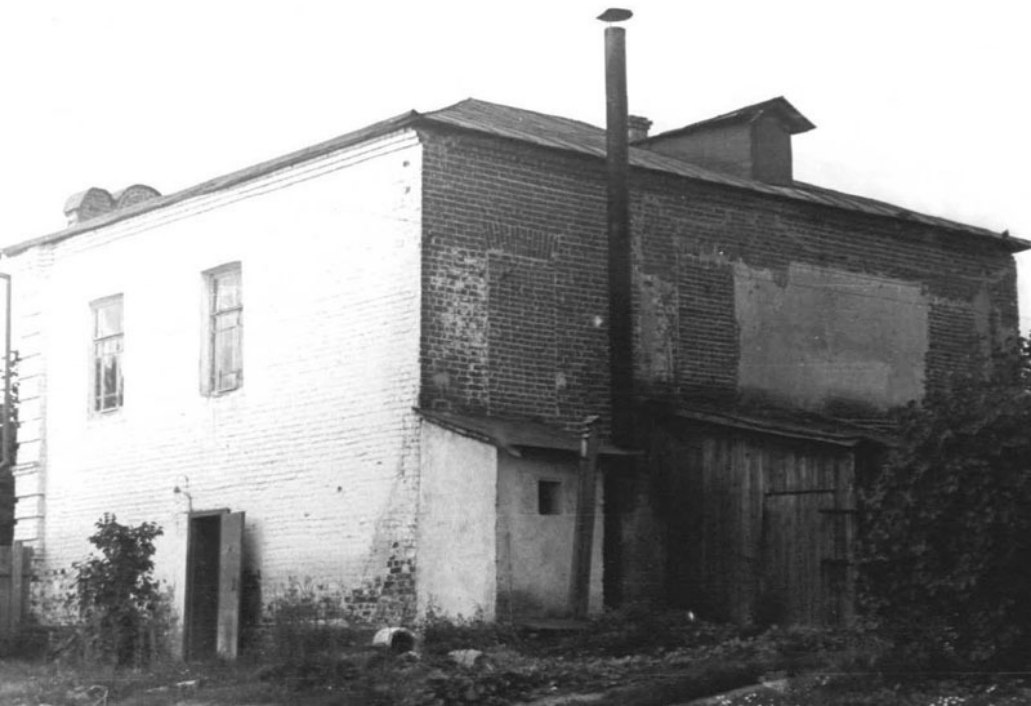
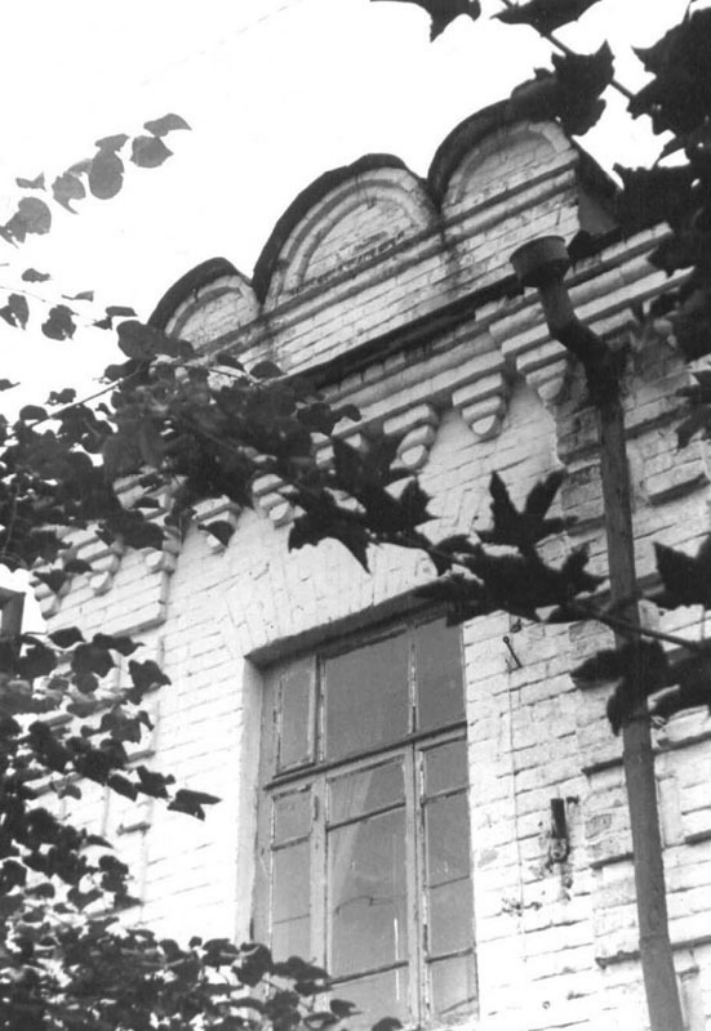
Фото общего вида —
Фото фрагментов —
Генплан —
Обмеры: план —
 фасад —
 разрез —
Схематический план
охранной зоны —

Этот ~~здание~~ представляет собой прямоугольный объем, выполненный из красного кирпича разн. 27х12х7,1 см, снаружи побеленный, крытый четырехскатной кровлей снеговой конструкции. Наружное покрытие кровли — листовое железо. Вход в здание осуществляется со стороны западного фасада. Общие наружные размеры — 12,8х 10,6 м. Несущие стены являются периметральные толщ. 80 см, а также внутренняя поперечная перегородка толщ. 65 см. На второй этаж ведет деревянная лестница, состоящая из 2 разной величины пролетов: в 5 и 14 ступеней. Лестница обрамлена деревянными перилами, опирающимися на розные старинные балясины.

Декоративное убранство фасадов характерно для общественных построек г. Луза конца 19 века. 3 аркионьки с 8 волнами украшают центральный/северный/ фасад здания. Аналогичный аркионьки размещен на доме Чертовенцова. Работаные лопаты обрамляют углы главного фасада, карниз является также украшением ~~только~~ центральной части здания. Сохранилось также старинное окно от ворот ~~личности памятника.~~

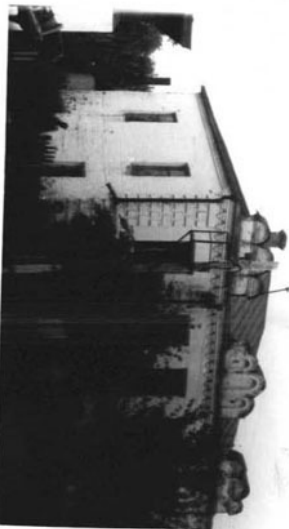
Фото или схематический план

Здание общественного банка размещается в центре г. Луха, напротив /с угла/ Воскресенского собора. Архитектурное решение постройки перекликается с наружной трактовкой стоящего рядом жилого дома Черственкова А.И. Оба здания формируют застройку южного крыла центр. площади г. Луха.

Здание двухэтажное, выполненное из кирпича. Наружные периметр. размеры - 12,8x10,6м. Кровля четырехскатная, железная. Декор фасадов сдержан. Основным украшением главн. фасада являются 3 архитектурные вальты на кровле. В здании размещается городская банк. Находится оно в ведении Лухского Исполкома.
