П А С П О Р Т

I. НАИМЕНОВАНИЕ ПАМЯТНИКА Магазея

Пермская область, Суксунский район, д. Моргунова
Магазея, кон. XIX в.

УЧЕТНАЯ КАРТОЧКА

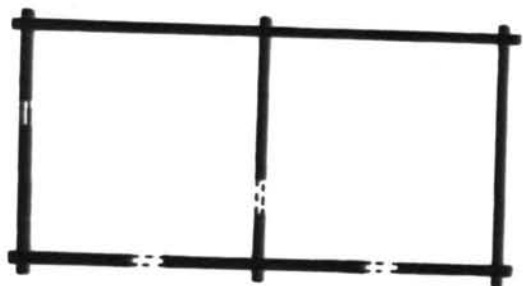
Памятник расположен на окраине деревни, на левом берегу р. Кишертки, около тракта Пермь-Кунгур-Свердловск и представляет собой одноэтажное, прямоугольное в плане бревенчатое здание, крытое четырехскатной стропильной крышей. Покрытие выполнено из кровельного железа. По лицевому (южному) фасаду, обращенному к дороге, проходит навес, поддерживаемый консольными бревнами (боковых (торцевых) фасадов и поперечной стены. Здание поднято над землей и поставлено на большие, каменные тесаные блоки. Фасады бревенчатые без обшивки. Три фасада первоначально были глухие, без оконных и дверных проемов (оконный проем на западном фасаде устроен в 50-е годы XX столетия). Парадный (южный) фасад поперечной стеной делится примерно на две равные части, каждая из которых примерно посередине имеет дверной (косячатый) проем. Двери однопольные из досок, сохранилась первоначальная скобянка (петли, ручки, замки, подпятники - все кованое, железное).

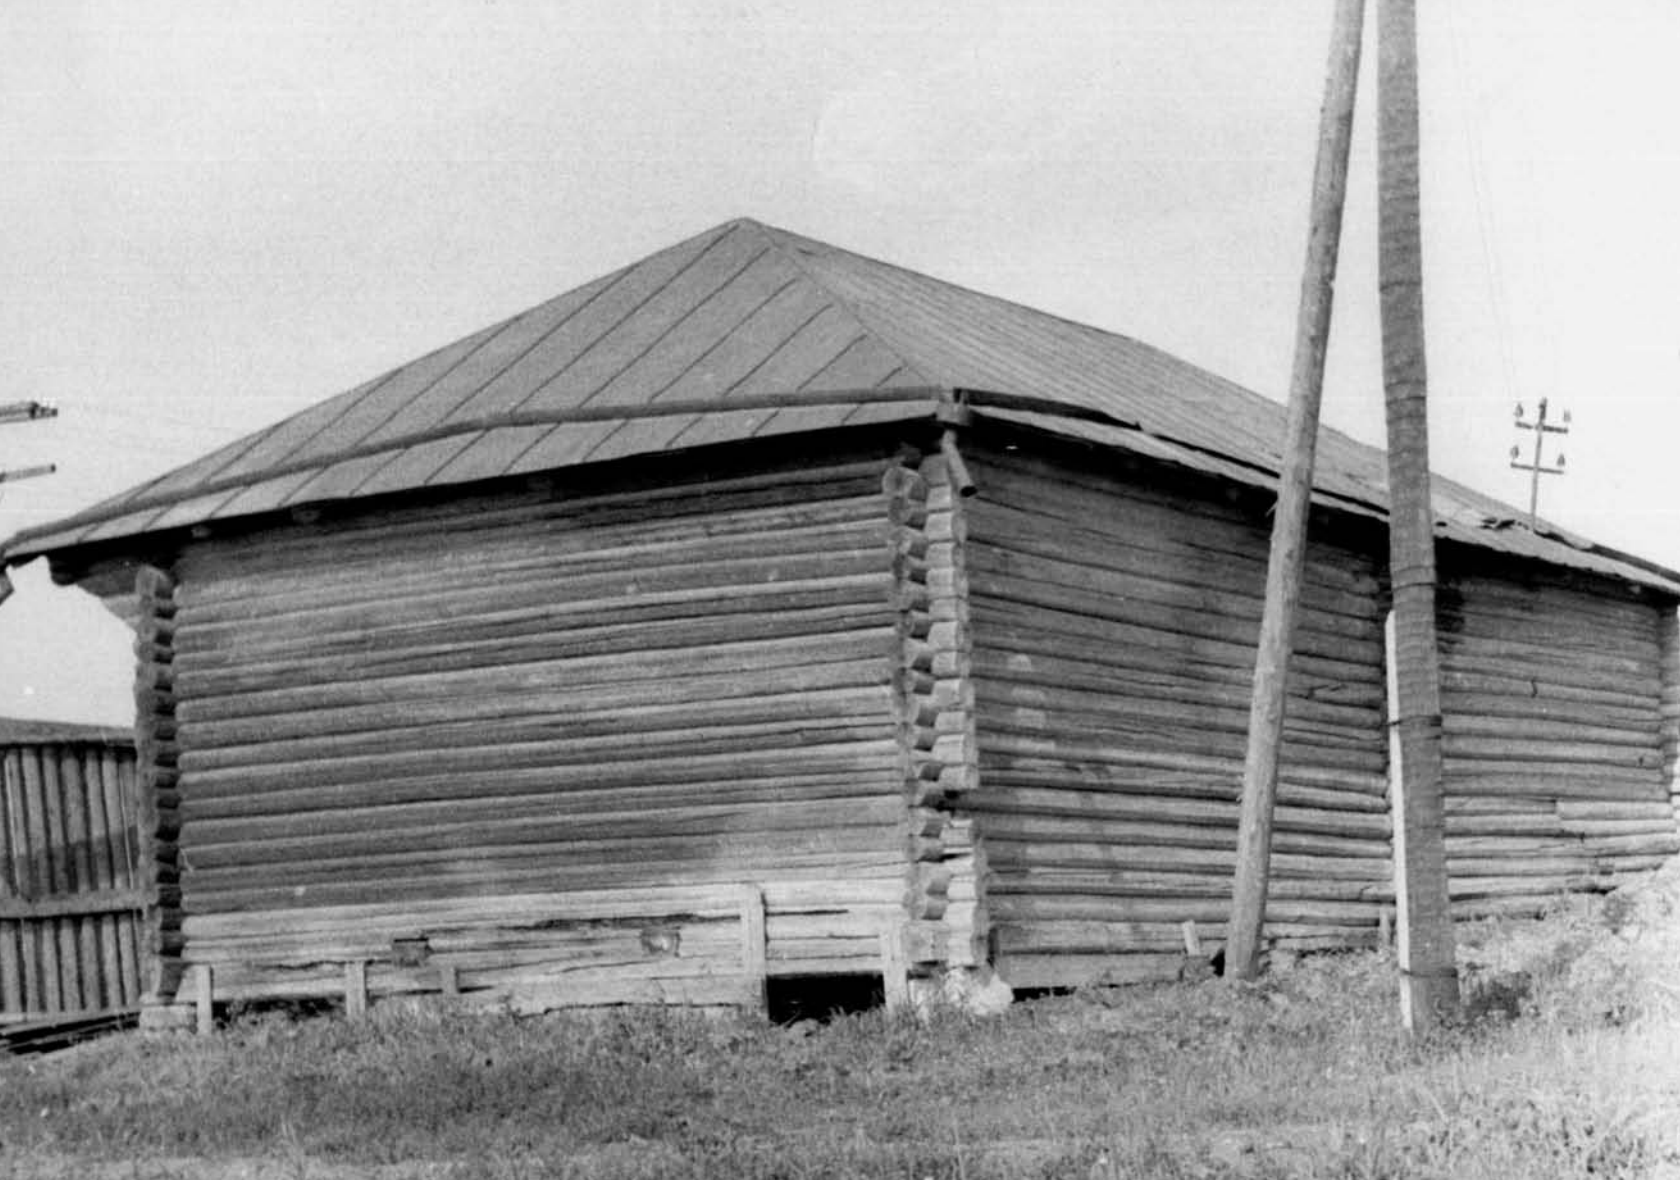
1

Магазин срублен из круглых сосновых бревен диаметром 18-29 см; 10 венцов бревен имеют высоту - 174 см. Углы рублены в обло с остатком. Общая длина памятника 13,8 м, ширина - 6,75.

Обмеры выполнены в 1976г.
Бобылевы В.Г. С Чертица
Идесис П.Г.

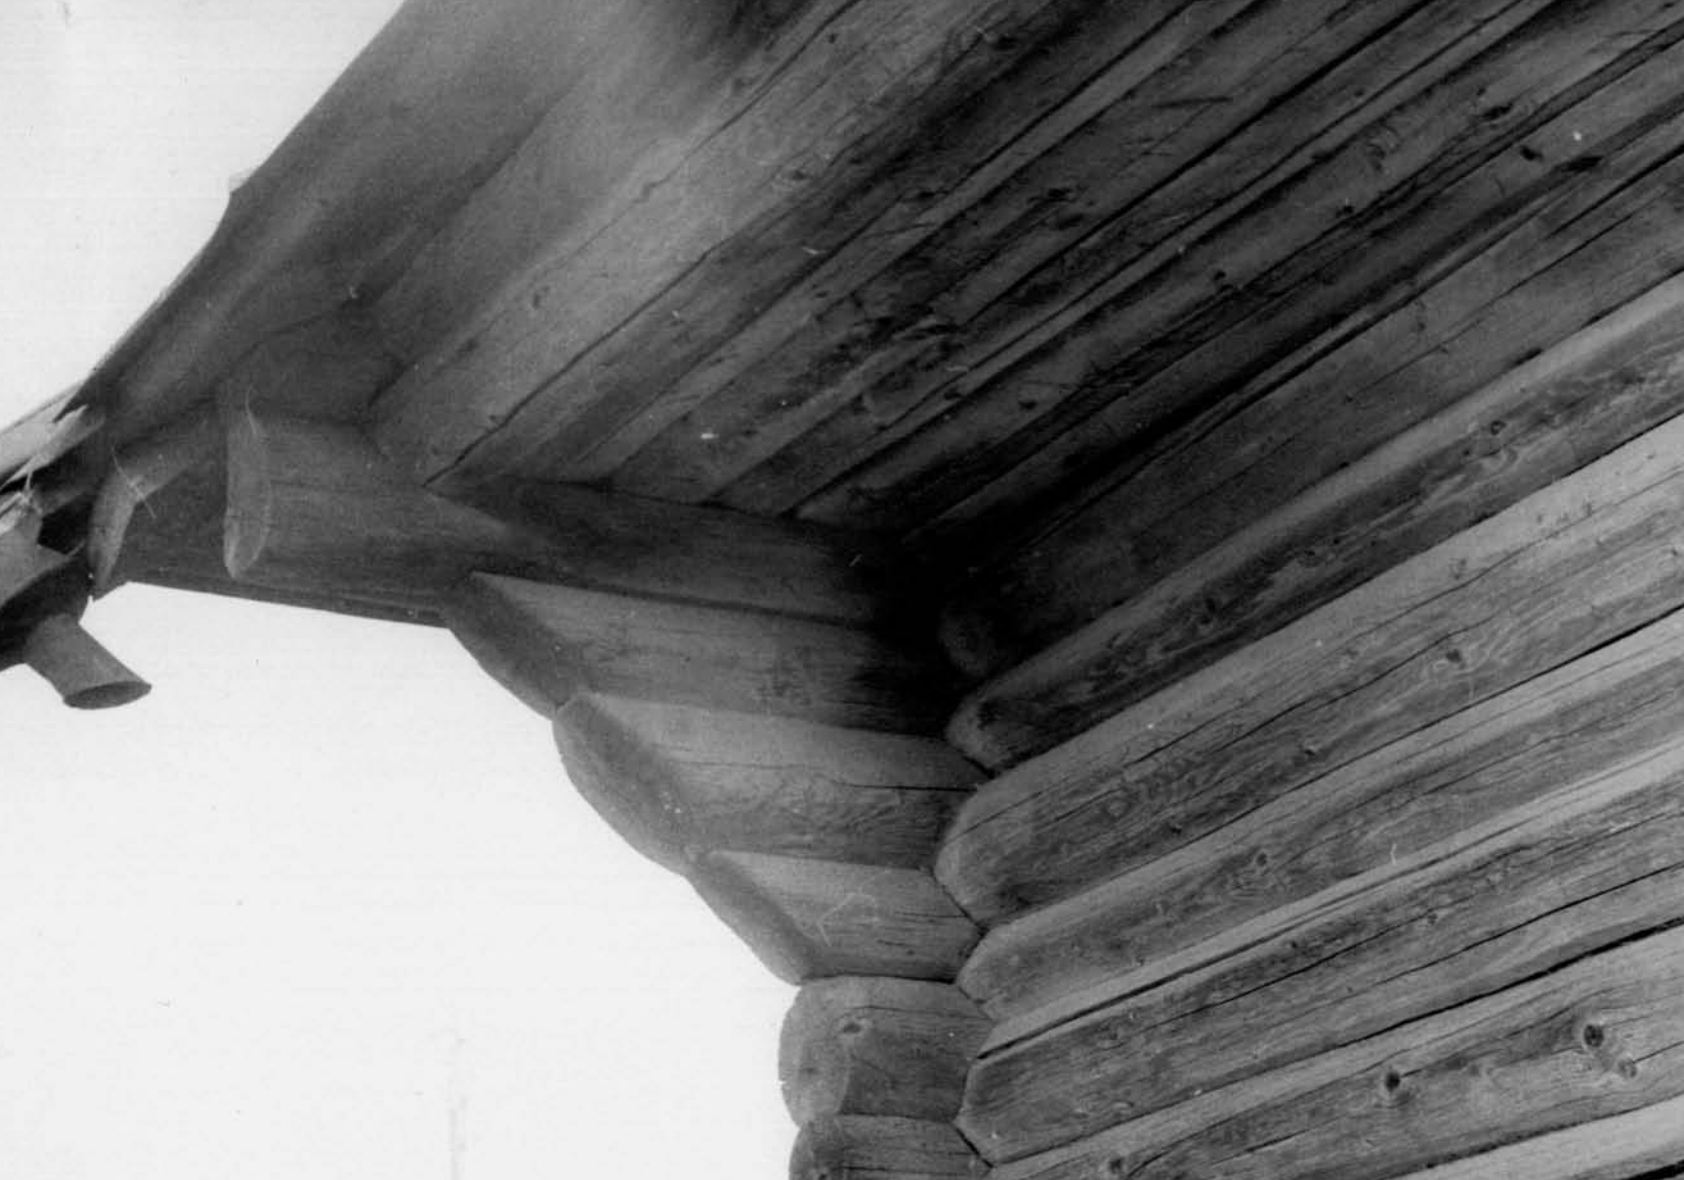
Керасковская аба, Сухаревский р-н
д. Морозово

Матрица к XIX в., фронтиспис-
рубрикация и фидомент

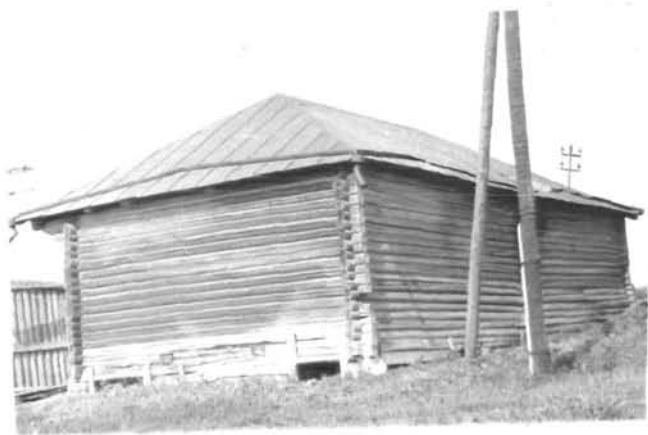
Фото или схематический план

Памятник расположен на краю деревни, на левом берегу речки Кишертки и представляет собой одноэтажное прямоугольное в плане бревенчатое здание, крытое 4-х скатной крышей; покрытие из кровельного железа. По лицевому фасаду, обращенному к дороге устроен навес поддерживаемый консольными бревнами.

Помещения перекрыты плоскими потолками стены стесаны, полы настланы из досок. Два, почти квадратные в плане, помещения соединяются дверным проемом, устроенным в поперечной стене.

Магазея срублена из бревен диаметром 18-29 см, углы рублены в обло с остатком. Общая длина - 13,8 м., ширина - 6,8 м.

Памятник отличается хорошей сохранностью, интересным решением и обработкой консольных бревен для поддержания навеса и дает полное представление о типе и характере подобных сооружений в данном районе.
