## П А С П О Р Т

I. НАИМЕНОВАНИЕ ПАМЯТНИКА БАШНИ СТЕН МОНАСТЫРЯ

I. НАИМЕНОВАНИЕ ПАМЯТНИКА Комплекс Пертоминского монастыря

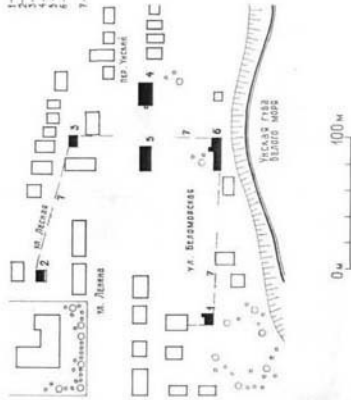
## Фото или схематический план

- 1 - Западная башня ограды, 1873 г.
- 2 - Северная башня ограды, 1904 г.
- 3 - Восточная башня ограды, 1904 г.
- 4 - Южная башня с хозяйственным корпусом, 18 в., нач. 20 в.
- 5 - Южная башня с хозяйственным корпусом, 18 в., нач. 20 в.
- 6 - Южная башня с хозяйственным корпусом, 18 в., нач. 20 в.
- 7 - Место стес ограды
