ПАСПОРТ

- I. Наименование памятника - церковь Рождественская
- II. Типологическая принадлежность - памятник архитектуры
- III. Датировка памятника - 1803 г.
- IV. Адрес /местонахождение/ памятника - Ивановская область, Фурмановский район, село Рождествино.
- V. Характер современного использования - мастерские, котельная, красный уголок, склады и телятники /в пристройке/ колхоза им. Куйбышева.
- VI. Исторические сведения /автор, строитель, заказчик, история создания/:
 - а/ Рождественская церковь построена в 1803 г. Заказчик и строитель не известны.
 - б/ Перестройки и утраты, изменившие первоначальный облик памятника:
 В 1936 г. была сломана колокольня, одна глава и все кресты пятиглавия холодного храма. Тогда же была утрачена вся церковная утварь.

УЧЕТНАЯ КАРТОЧКА

I. НАИМЕНОВАНИЕ ПАМЯТНИКА Церковь Рождественская

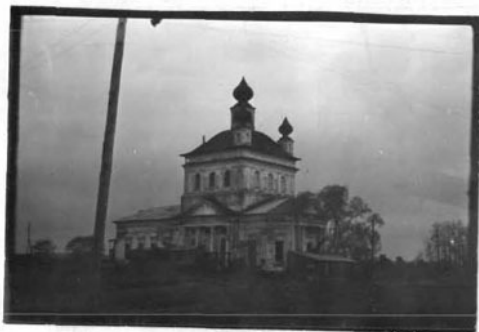
Фото или схематический план

Оригинальный образец осельской церкви нач. XIX в. бесстолпный, пятиглавый с тоже бесстолпной трапезной, одноапсидным алтарем и ныне утраченной колокольней.

Декор фасадов в духе провинциального классицизма. Живопись XIX века клееными красками на евангельские темы сохранилась на куполе и в верхней части стен четверика холодного храма.

Церковь кирпичная. Принадлежит колхозу им. Куйбышева, используется под мастерскую, котельную, красный уголок.
