ПАСПОРТ

I. НАИМЕНОВАНИЕ ПАМЯТНИКА Ансамбль. Колокольня.

IV. АДРЕС (местонахождение) ПАМЯТНИКА Ивановская обл., Гаврилово-Посадский район, с. Шекшово, Шекшовский с/с.

УЧЕТНАЯ КАРТОЧКА Колокольня. Ансамбль.

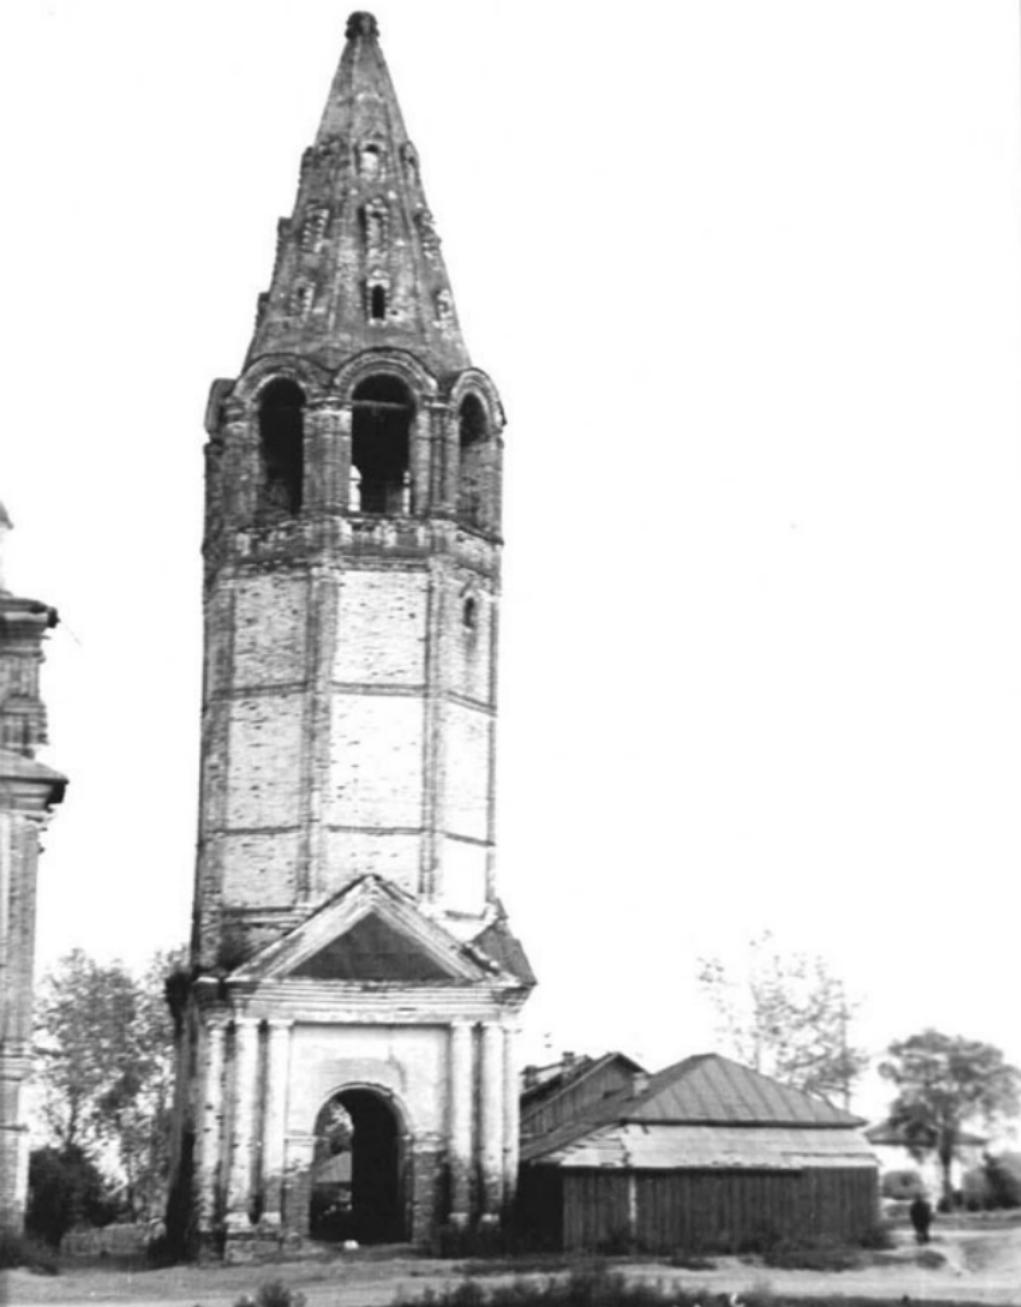
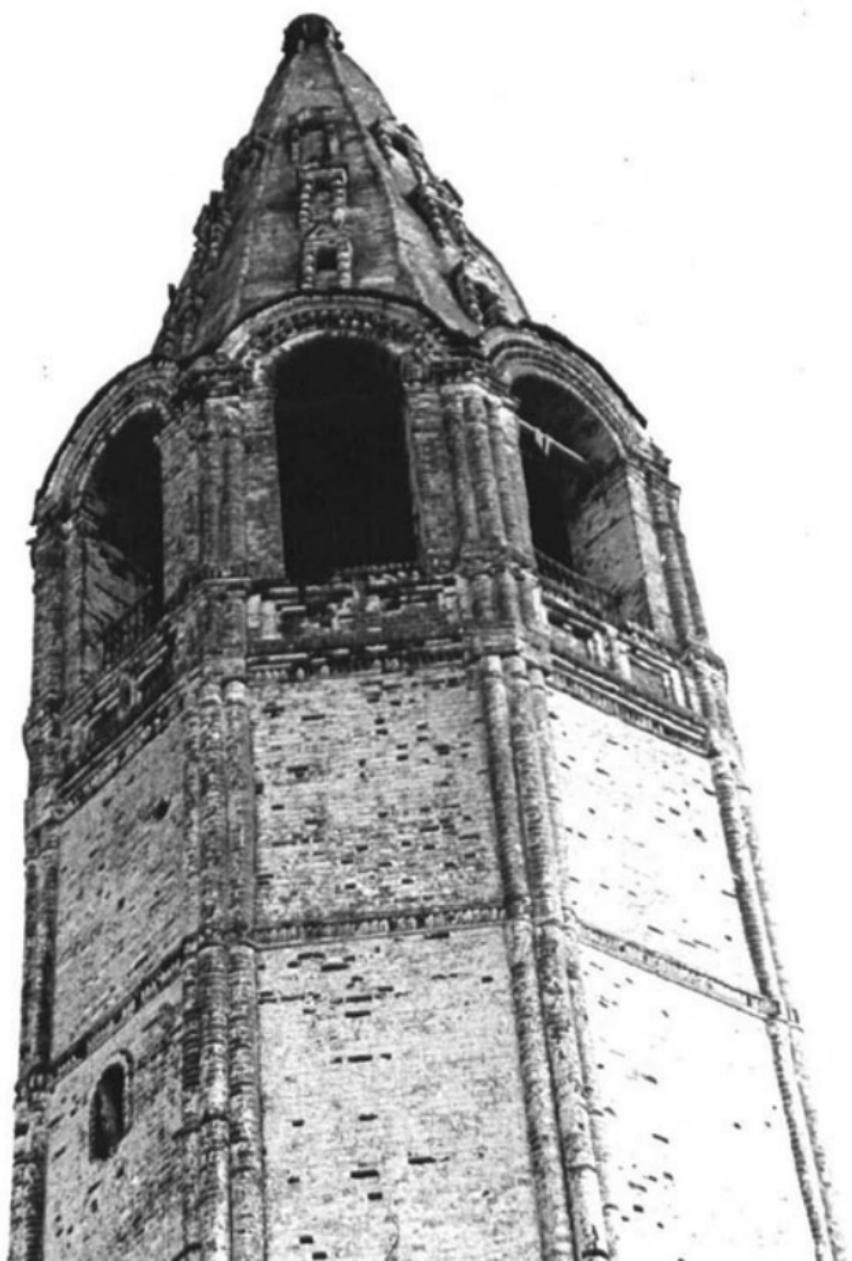
Утрачена венчающая шатёр главка.

Колокольня типа "восьмерик на четверике" имеет шатровое завершение.

Стройный , строго декорированный тройными полуколонками и поребриковыми поясками восьмериковый столп контрастирует с богатым декором ажурного яруса звона и нарядным , несколько вытянутым вверх шатром .

Четверик реконструированный , по-видимому , в начале I9 века , имеет типично классицистический набор декоративных элементов : колонны и 3/4 колонны дорического ордера на высоком постаменте , пилястры , усложнённый карниз , треугольные фронтоны .

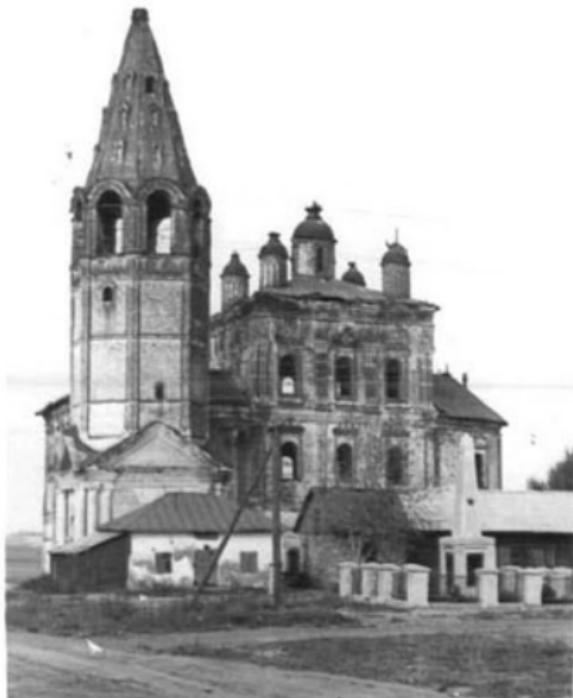
Фото или схематический план

Колокольня типа "восьмерик" на "четверике" имеет шатровое завершение. Стойкий, строго декорированный тройными полуколоннами и паребриковыми поясами восьмириковый столп контрастирует с богатым декором ажурного яруса звена и нарядным несколько вытянутым вверх шатром. Внутреннее пространство четверика было расписано в начале XIX в. Кирличная. Характерный образец колокольни конца XVIII и начала XIX вв.
