МИНИСТЕРСТВО КУЛЬТУРЫ СССР

ПАСПОРТ

I. НАИМЕНОВАНИЕ ПАМЯТНИКА Опекунский совет. Корпус служб Южный.II. ТИПОЛОГИЧЕСКАЯ
ПРИНАДЛЕЖНОСТЬ

1823-1826 гг.; 1840-е гг.IV. АДРЕС (местонахождение) ПАМЯТНИКА Москва, Ждановский р-н, ул. Солынка, 14
(АССР, край, область, район, автономная обл.)

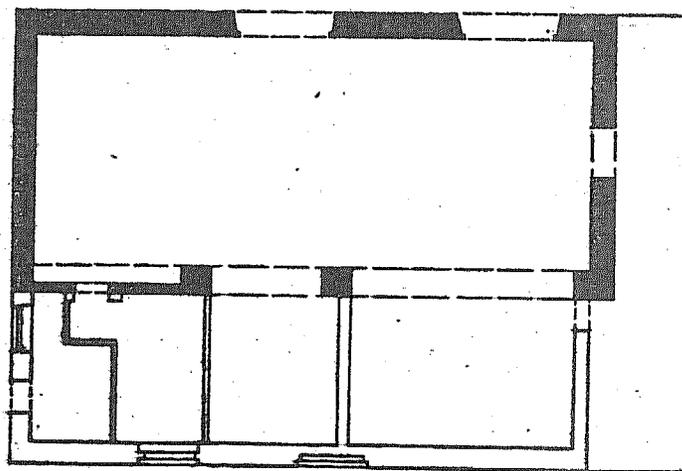
Опекунский совет
Корпус служб южный
1823 - 1826 гг. Арх. А.И. Шильяра
Ул. Солянка, 14

■ 1823-1826 гг.
□ XX в.

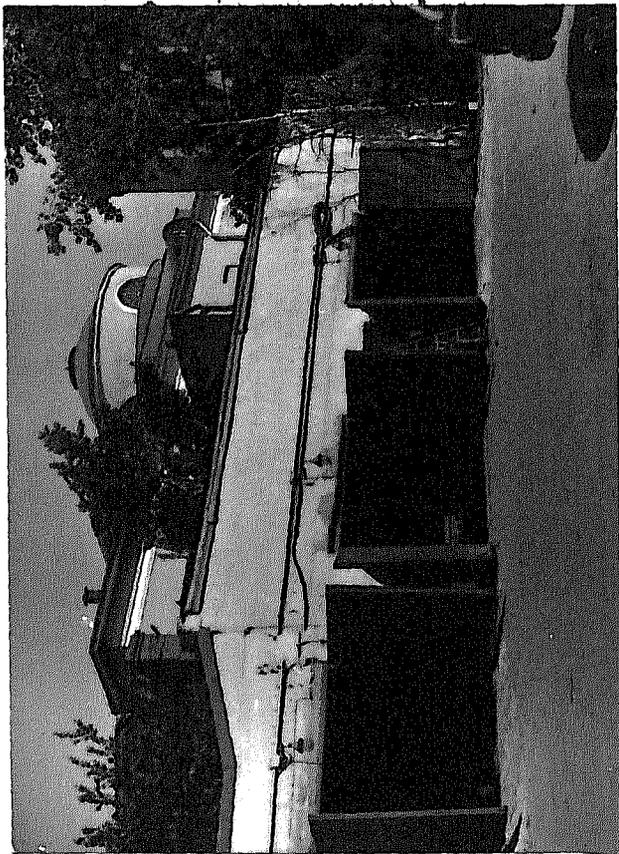
Краткое описание

Построен по общему проекту ансамбля, разработанному Д.И.Жиллярди и А.Г.Григорьевым в 1821г. Один из двух идентичных служебных корпусов, поставленных симметрично по боковым -северной и южно- границам парадного двора. Предназначался для кладовых и погребов. Это одноэтажное кирпичное, прямоугольное в плане строение, вытянутое с запада на восток. В конце 1840-х гг был приспособлен под жилье служащих Опекунского совета. В настоящее время гараж АМН СССР. Сохранились наружные стены, позволяющие судить о его изначальных габаритах.

Стены сохранили элементы архитектурной обработки перв. пол. XIXв.. Его северный и западный фасады служат внутренними стенами здания гаража.
