П А С П О Р Т

I. НАИМЕНОВАНИЕ ПАМЯТНИКА Инлой дом

г. Хабаровск

ул. Болочавская, 124

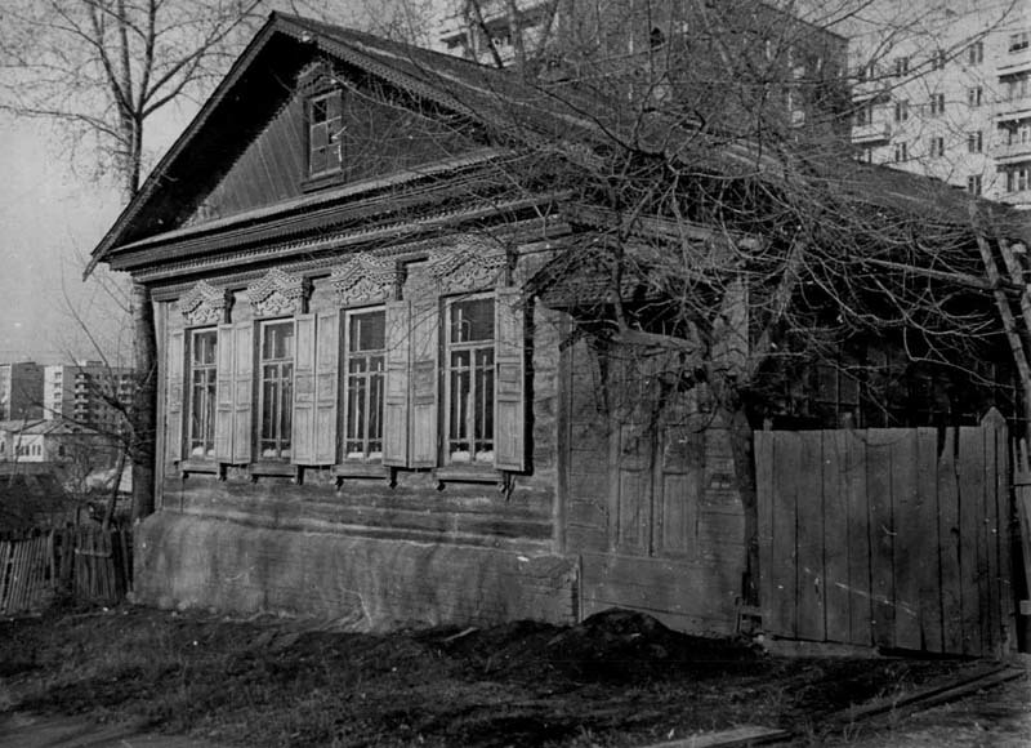
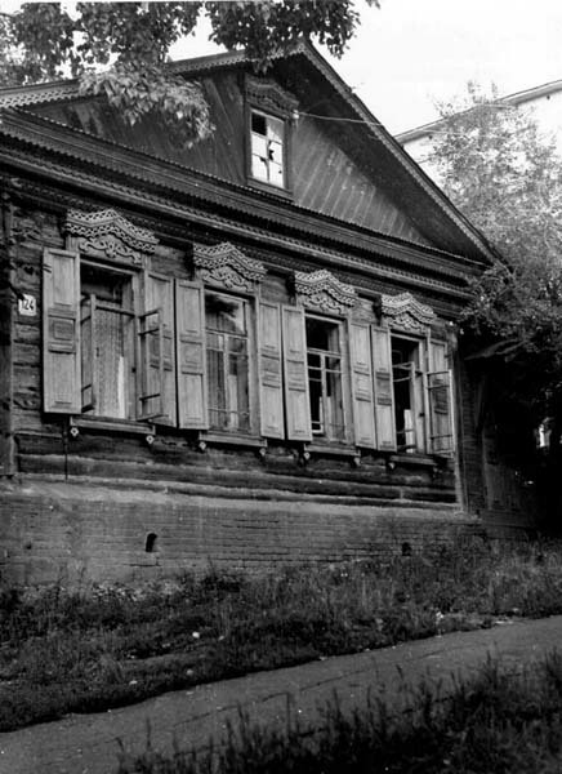
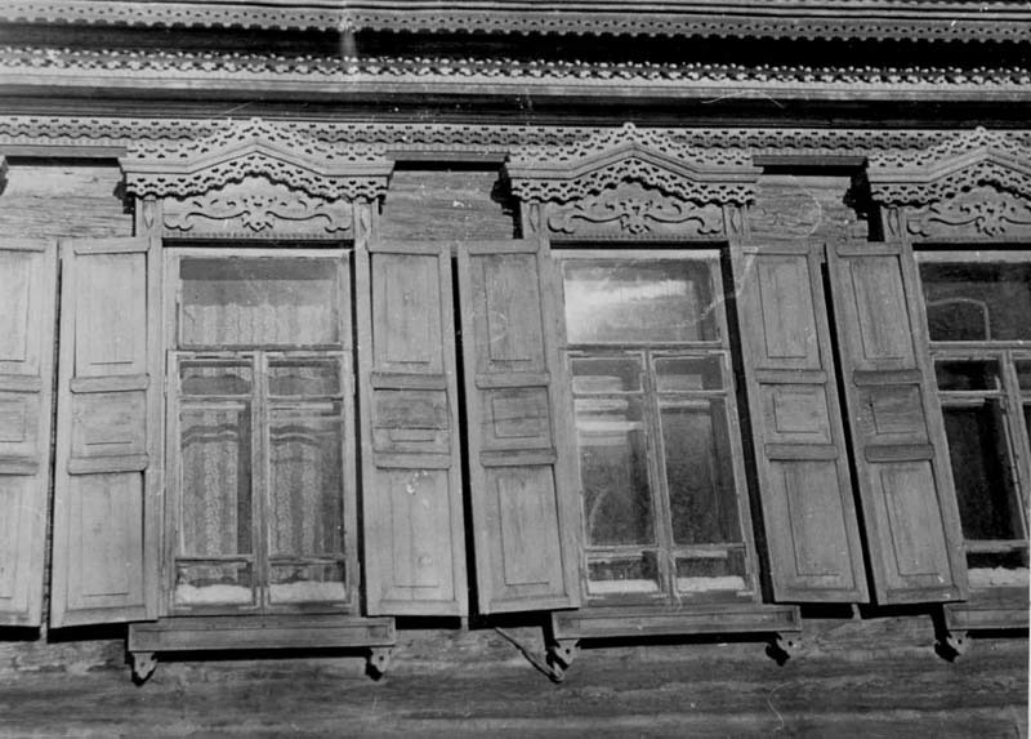
Дом расположен на ул. Волочевской. Окружен с двух сторон современной застройкой. На улице ориентирован торцовым фасадом, на котором размещены четыре окна, украшенные профилями резьбой.

Рубление крупных бревен, слегка окантованных /углы "в лапу"/. фундамент ленточный, кирпичный. Крыша двускатная, кровля из оцинкованного железа, поодное окрашенное. Полы досчатые, перегородки и стены оштукатурены и побелены. Мотив резьбы окон /кокошники/ типичен для других домов Кабаровска /например, Двержинского, 12/. Декорированы карнизы, фронтоны /решение причелины/, слуховое окно, кокошники окон и навес под крыльцом /крыльцо "утерия"/.

Сбоку /справа/ и со стороны дворового фасада пристроены веранды /сени/, остекленные.

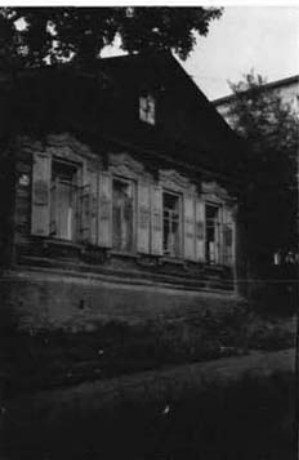
Фото или схематический план

Дом расположен на ул. Волочаевско-
окрыжен с двух сторон современной за-
стройкой. На улицу ориентирован торцо-
вым фасадом, полностью заполненным ок-
нами, посаженными вплотную друг к дру-
гу. Рублен из крупных бревен, слегка
окантованных / углы рублены "в лапу" /.
Фундамент ленточный бутовый. Крыша дву-
скатная, кровля из оцинкованного желе-
за. Полы досчатые, по лагам и балкам.
Мотив резьбы окон / коновники / типичен
для некоторых других домов Хабаровска
/ например, ул. Дзержинского, 12 /.

Три горизонтали подкарнизной резьбы,
отстоящие друг от друга, дают в солнеч-
ные дни богатую игру светотени, созда-
вая тем самым неповторимый эффект.
Резьба выполнена очень тонко, здесь
чувствуется рука большого мастера-ху-
дожника.
