П А С П О Р Т

I. НАИМЕНОВАНИЕ ПАМЯТНИКА Дом ШвартофаII. ТИПОЛОГИЧЕСКАЯ
ПРИНАДЛЕЖНОСТЬ

Вторая половина XIX в.IV. АДРЕС (местонахождение) ПАМЯТНИКА Архангельская обл., г.Каргополь,ул.Советская, 13/24

к паспорту "Дом Швартофа.

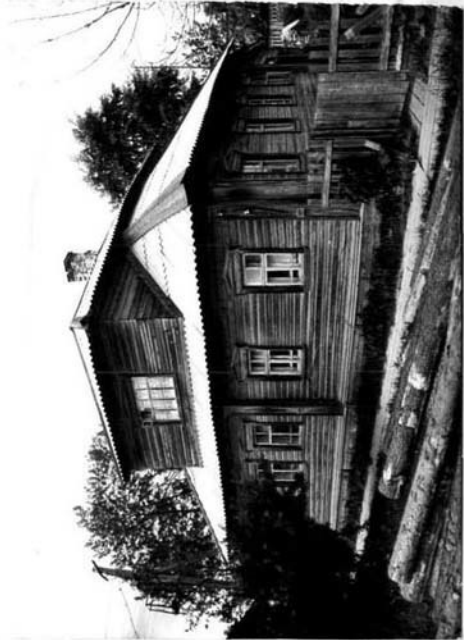
Фото или схематический план

Одноэтажный с мезонином рубленый "в обло" дом стоит на углу квартала. Прямоугольный в плане объем дополнен сёнами. Фасады обшиты тесом. Окна обрамлены профилированными наличниками с треугольными сандриками.

Внутренняя планировка - крестообразная, из четырех комнат. Сохранились филеиные двери, печь с лежанкой, дощатые полы.
