П А С П О Р Т

I. НАИМЕНОВАНИЕ ПАМЯТНИКА Мельница в Сянъян.

Воляная мельница, кон. XIX - нач. XX в.в.

Архангельская обл. Онежский р-он.

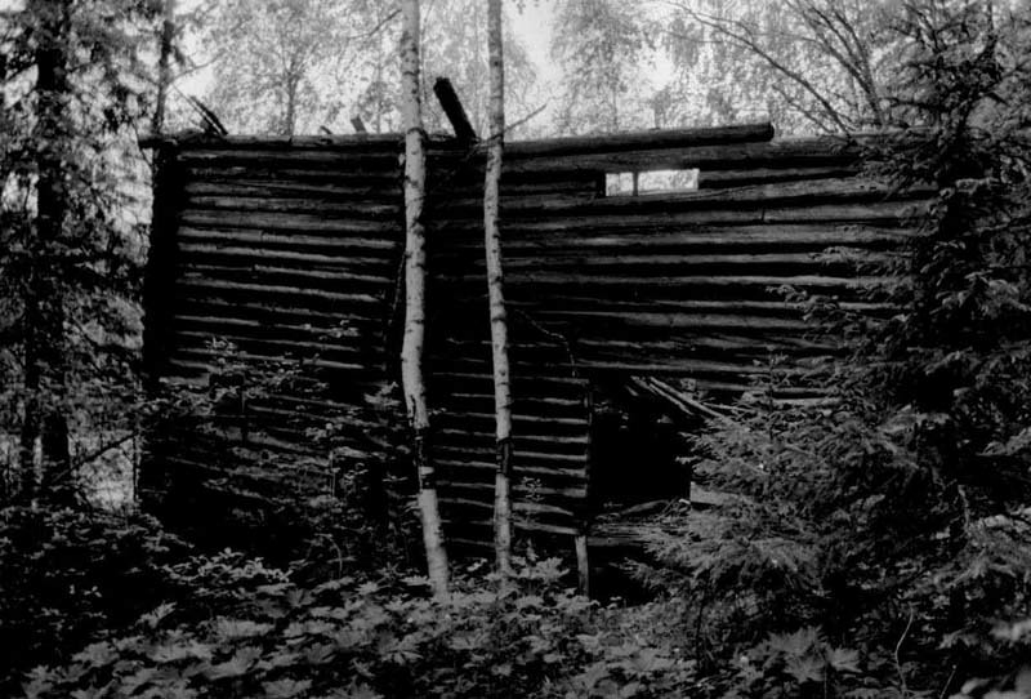
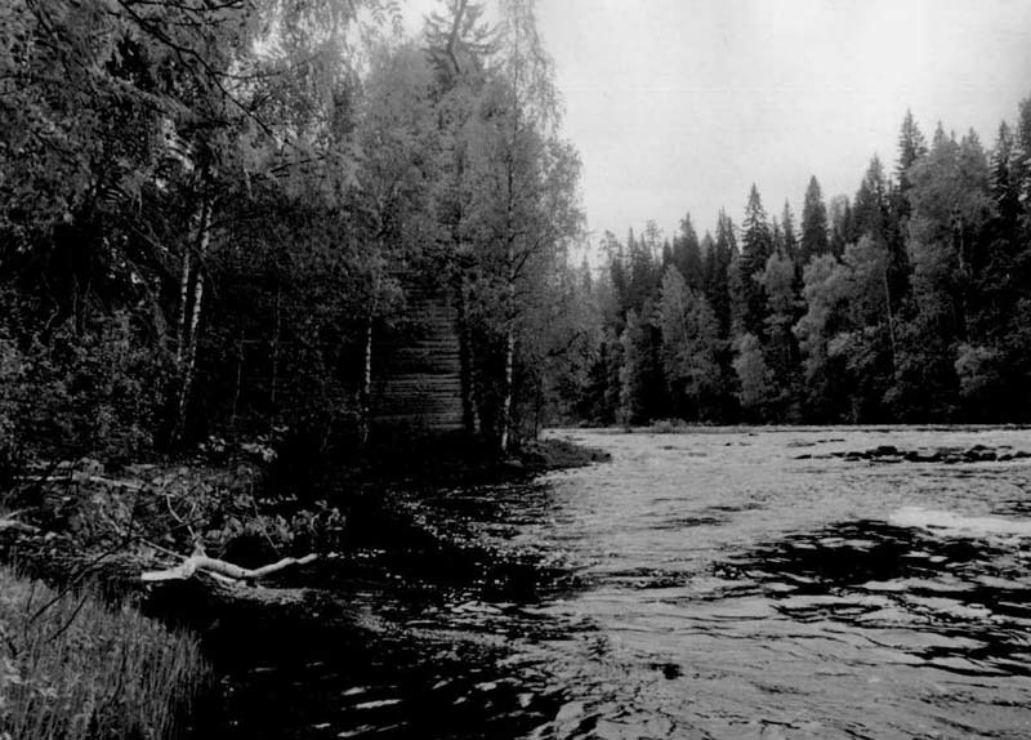
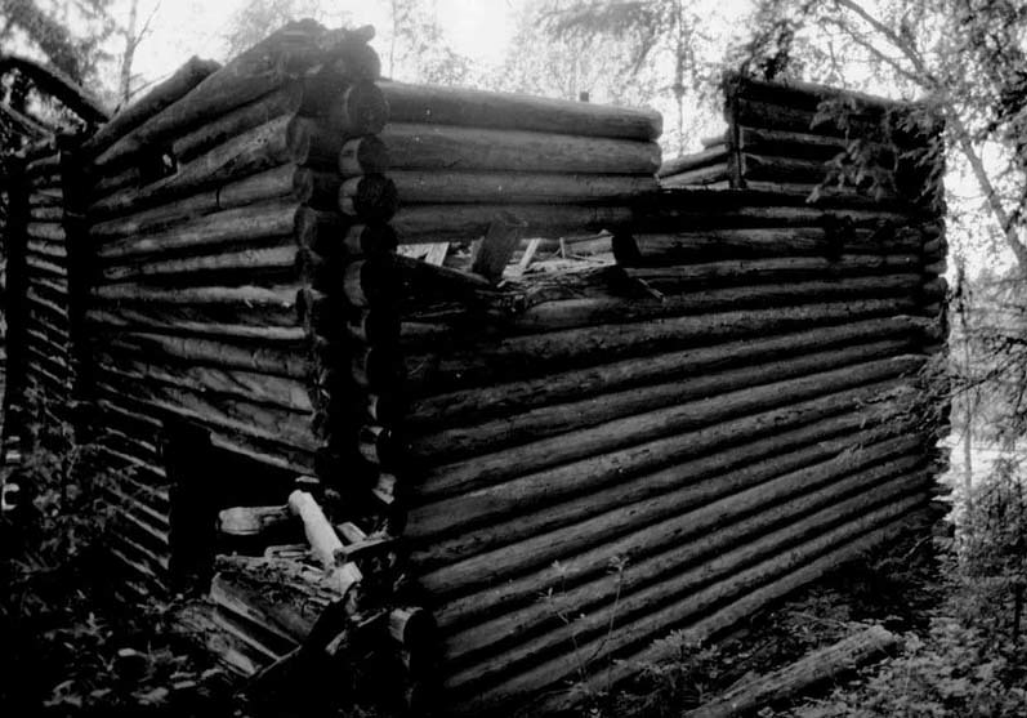
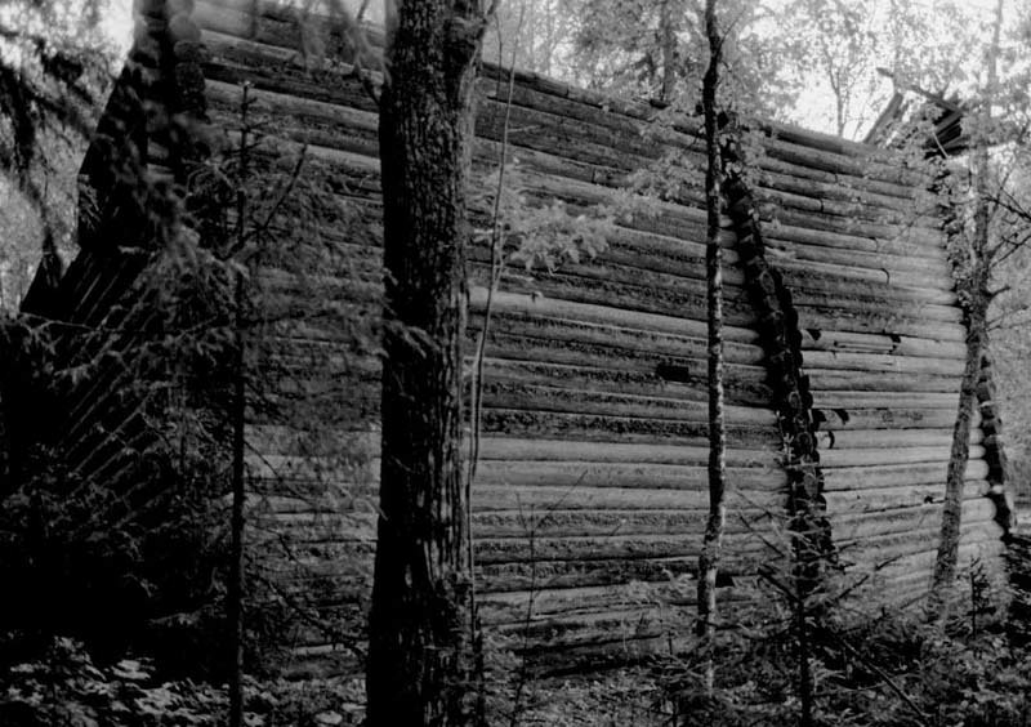
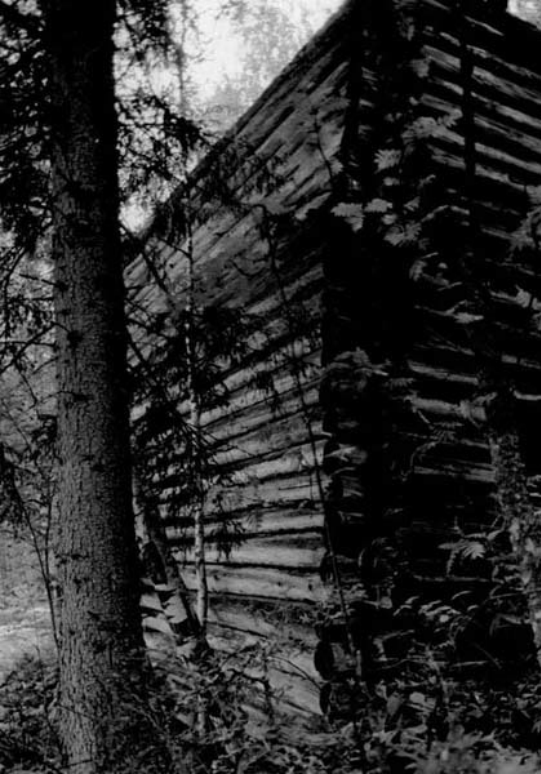
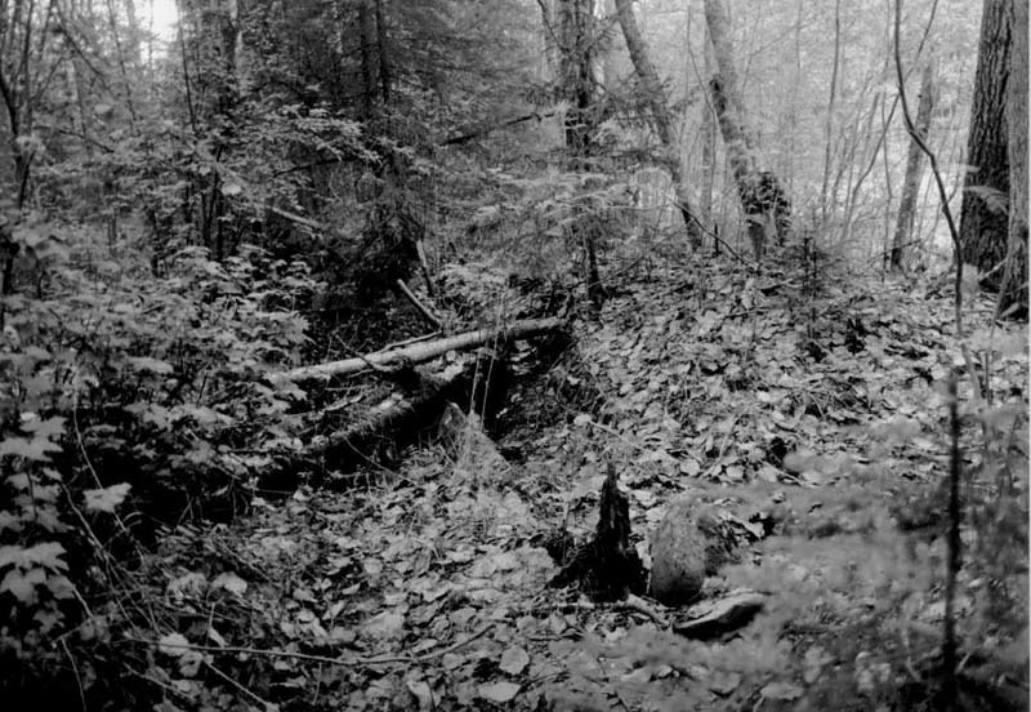
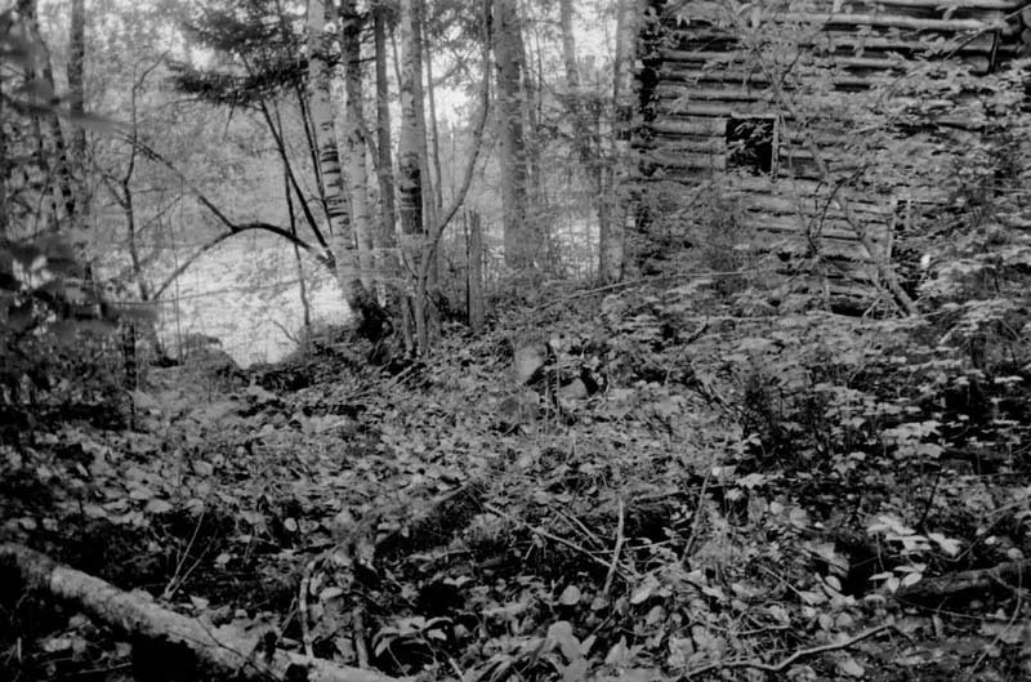
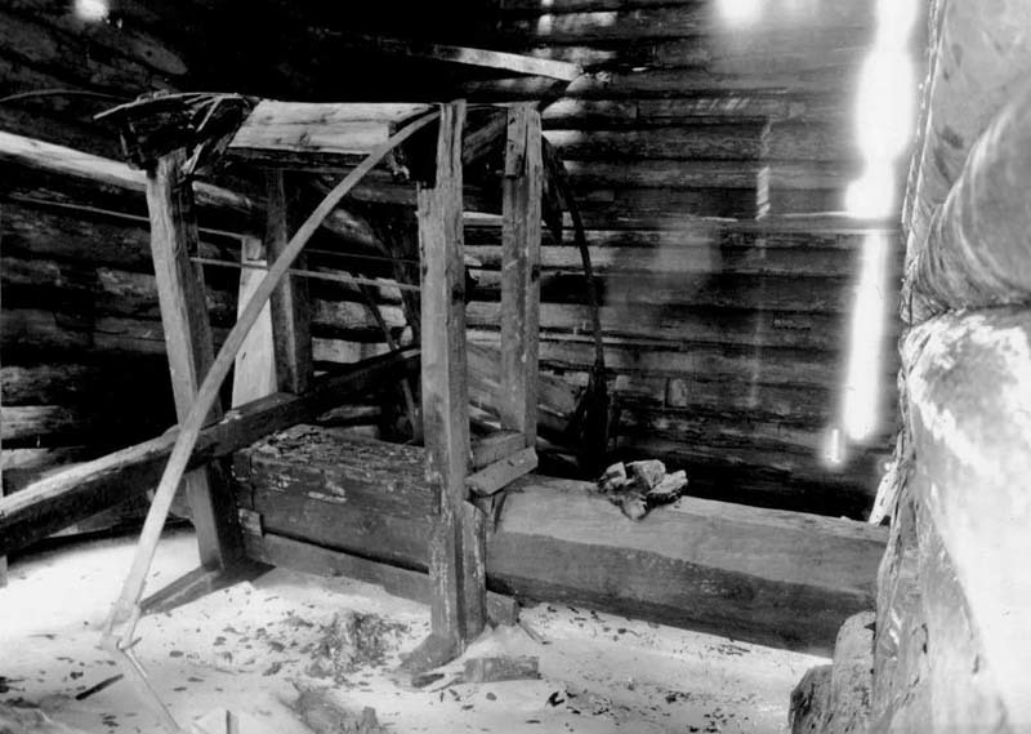
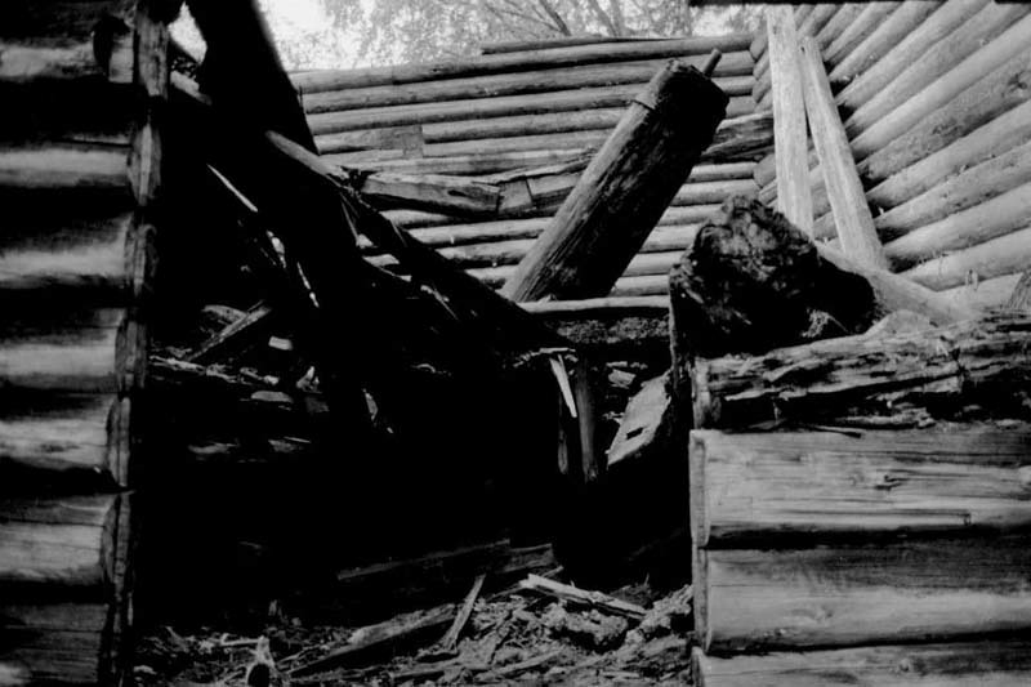
Кровля и частично перекрытия здания утрачены. Ступо деформировался, прогнил и находится в аварийном состоянии. Механизм разрушены. Каналы, подводящие воду, завалены упавшими деревьями.

примерно в полутора километрах от Кожовера. Она поставлена на небольшом ровном мысу у Мельничного порога и обрамлена к реке торцевым западным фасадом. Сооружение представляет собой вытянутый с востока на запад высокий прямоугольный сруб-пятстенка, рубленный из бревен, перевязанных в "обло". Тесовая кровля стропильной конструкции разрушена.

Внутри здание состоит из двух, разделенных поперечной бревенчатой стеной, изолированных помещений: большего, восточного и меньшего-западного. В восточном помещении, имеющем мезитакое перекрытие накатом, на невысоком помосте была установлена гранитная жернова. С помощью деревянных шестерней жернова приводилась в движение массивным воротом, соединенным с приводным колесом, расположенным в западном помещении. Здание освещается несколькими не равномерно расположенными окнами двух типов: широкими прямоугольными с вставными рамами и небольшими узкими — типа волоковых. Дверные проемы находятся на южном фасаде.

В нескольких десятках метров южнее мельницы, выше по течению реки начинается забурный канал, направлявший поток воды под приводное колесо. Около самой мельницы от забурного канала отходит короткий отводной канал, позволявший регулировать интенсивность напора воды и обеспечивавший сброс ее в реку.

ший сброс ее избытков в реку. Дно каналов вымощено бревнами. Берега укреплены булыжниками.

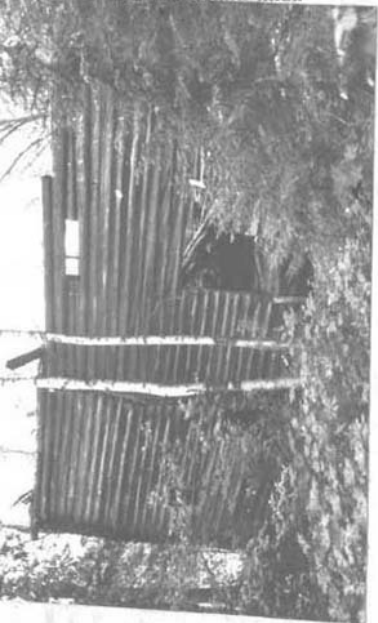
Фото или схематический план

Водяная мельница расположена на правом берегу р. Кожы, примерно в полутора километрах от Кожозера. Она поставлена на небольшом ровном мысу у Мельничного порога и обращена к реке торцевым западным фасадом. Сооружение представляет собой вытянутый с востока на запад, прямоугольный сруб-пятистенник, рубленный из бревен перевязанных в "обло". Тесовая кровля стропильной конструкции разрушена.

Внутри здание состоит из двух помещений: большего восточного, и меньшего-западного. В восточном помещении, имевшем междуэтажное перекрытие, были установлены гранитные жернова, в западном-сохранилось приводное колесо.
