ПАСПОРТ

I. НАИМЕНОВАНИЕ ПАМЯТНИКА Ильин дом.

IV. АДРЕС (местонахождение) ПАМЯТНИКА
село Аньково, ул. Советская, 16.

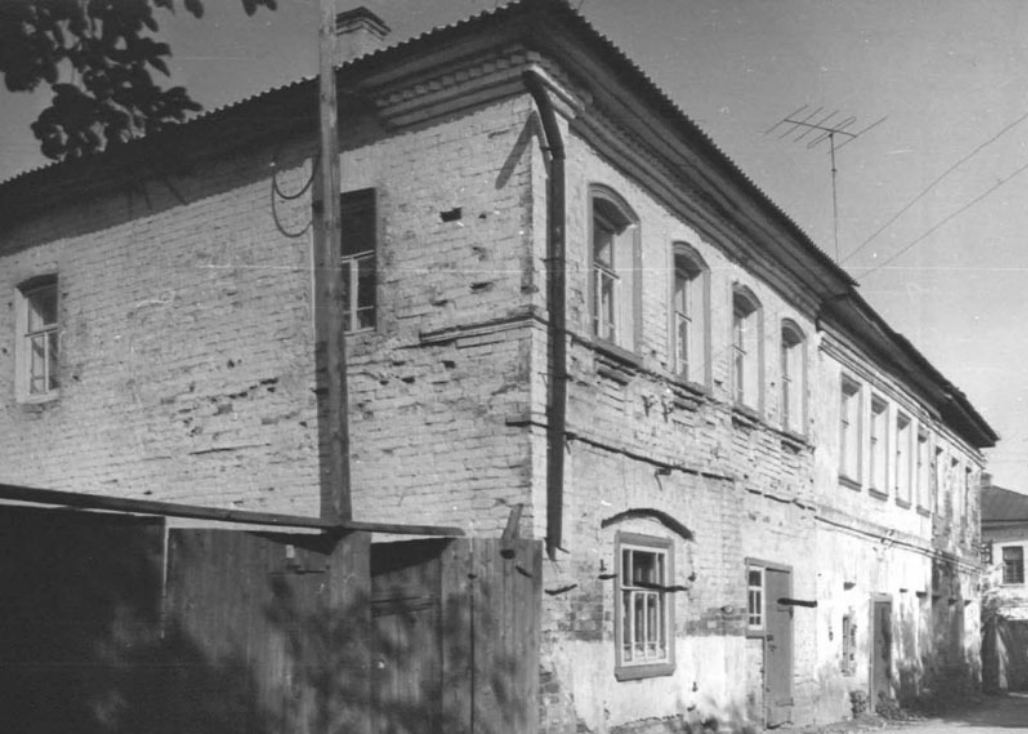
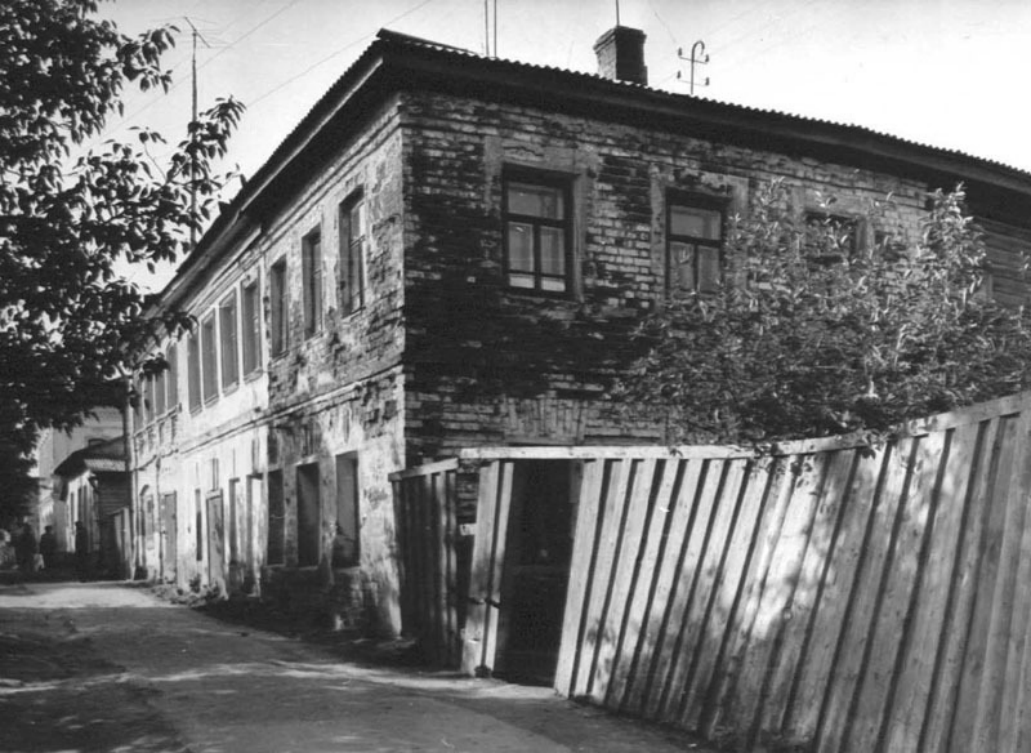
В настоящее время под одним номером числятся два дома, выстроенные на центральной улице села. Подробно о планировке села см. паспорт на комплекс застройки села Аньково "Э.И.Е... I.17.5". Дома двухэтажные, кирпичные поставлены вплотную друг к другу и объединены общей кровлей.

Северный дом первоначально был в плане прямоугольный, протяженной стороной обращен к улице. В настоящее время южная часть фасада оштукатурена, окна обрамлены лепными наличниками с мелкой профилировкой характерной для кон. XIX в. Бенчальный карниз декорированный, моделирован двумя полочками, также имеет лепной мелкий профиль. На северной части фасада и северной стене сохранились следы побелки прямо по кирпичу, а также следы от лепных наличников окон во втором этаже. Междуетажный карниз моделирован полувалом и полочкой, клинчатые перемычки окон первого этажа с замковыми камнями. Северная стена в первом этаже обработана ленточным рустом, следов руста на других стенах не обнаружено. От первоначальной планировки дома сохранились лишь капитальные стены, существовавшие в настоящее время перегородки новые.

Южный дом в плане почти квадратный, неоштукатуренный, система кладки кирпича полукрестовая (у северного дома крестовая), швы обработаны по типу подскребка. В северной половине первого этажа дома был проезд во двор. В южной - лавка. Перекрытия плоские по балкам, полы из неширокого теса, крашенные, убранство интерьера обеих этажей утрачено. Планировка второго этажа новая, перегородки дощатые. В Архитектурной обработке фасада наряду с традиционными для села деталями (горизонтальные тяги, лучковые перемычки, лепные наличники с мелкой профилировкой, использование кирпича со скошенной гранью) применены и архаичные для этого времени детали: поребрика в венчающем декоративном карнизе, квадратные ниши под окнами, решение же ниш характерно для кон. XIX-нач. XX вв.

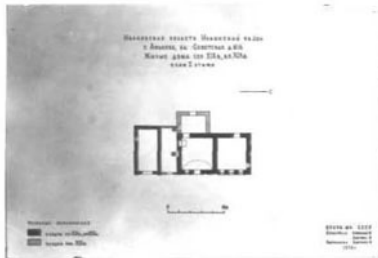
В настоящее время под одним номером числятся два дома. Здания двухэтажные, кирпичные, система перевязки полукрестовая: у южного дома и крестовая у северного, швы обработаны по типу подскребка. Более ранним по времени строительства и большим по объему является северное здание. В плане прямоугольное, в кон. XIX в. к западному фасаду сделана кирпичная пристройка, а в сер. XX в. — деревянная. В южной половине I этажа была лавка; помещение её перекрыто коробовым сводом с распалубкой над окном. Северная половина этажа была жилой. Второй этаж был полностью жилым. В декоре фасадов использованы мотивы архитектуры классицизма. Южное здание также прямоугольное в плане, то вытянуто по оси — восток-запад. В южной половине первого этажа была лавка. В северный проезд во двор заложенный в XIX в., второй этаж жилой. В декоре фасада использован архаичный для этого времени мотив поребрика в венчающем карнизе, осталь-

ные детали традиционны для этого времени. Убранство интерьеров домов утрачено, планировка жилых этажей частично изменена. Крыша новая. Коммуникационное решение дома традиционное для застройки села, не в декоре фасада использованы детали, не встречающиеся в других домах.
