П А С П О Р Т

I. НАИМЕНОВАНИЕ ПАМЯТНИКА ДОМ ШЕИНА

Конец XIX в.

(АССР, край, область, район, автономная обл., Пензенская обл. Белинский р-н г.Белинский ул.Белинского *

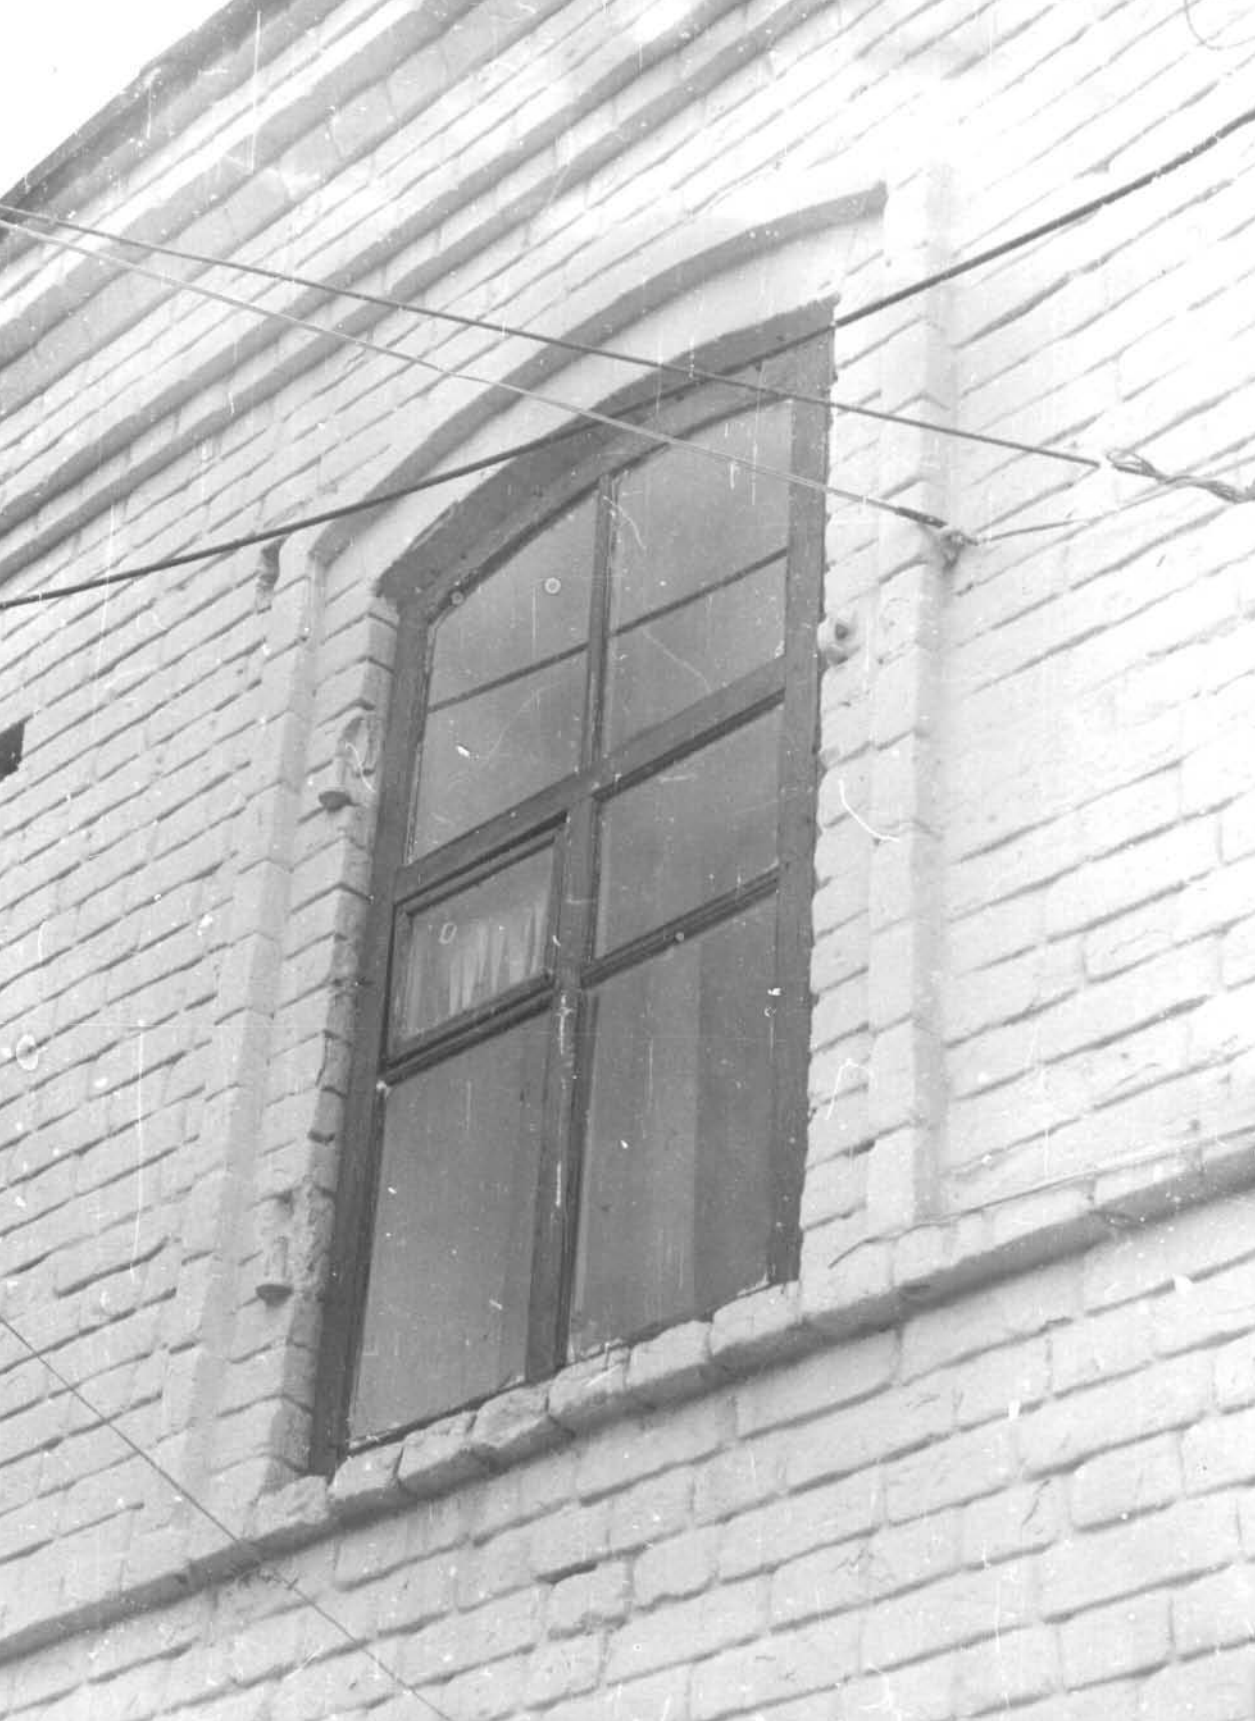
I. Пензенская обл. Белинский р-н
г. Белинский Дом Шейна Кон. 19в.
Окно северного фасада
фото Сосновского В.А. 1983г.

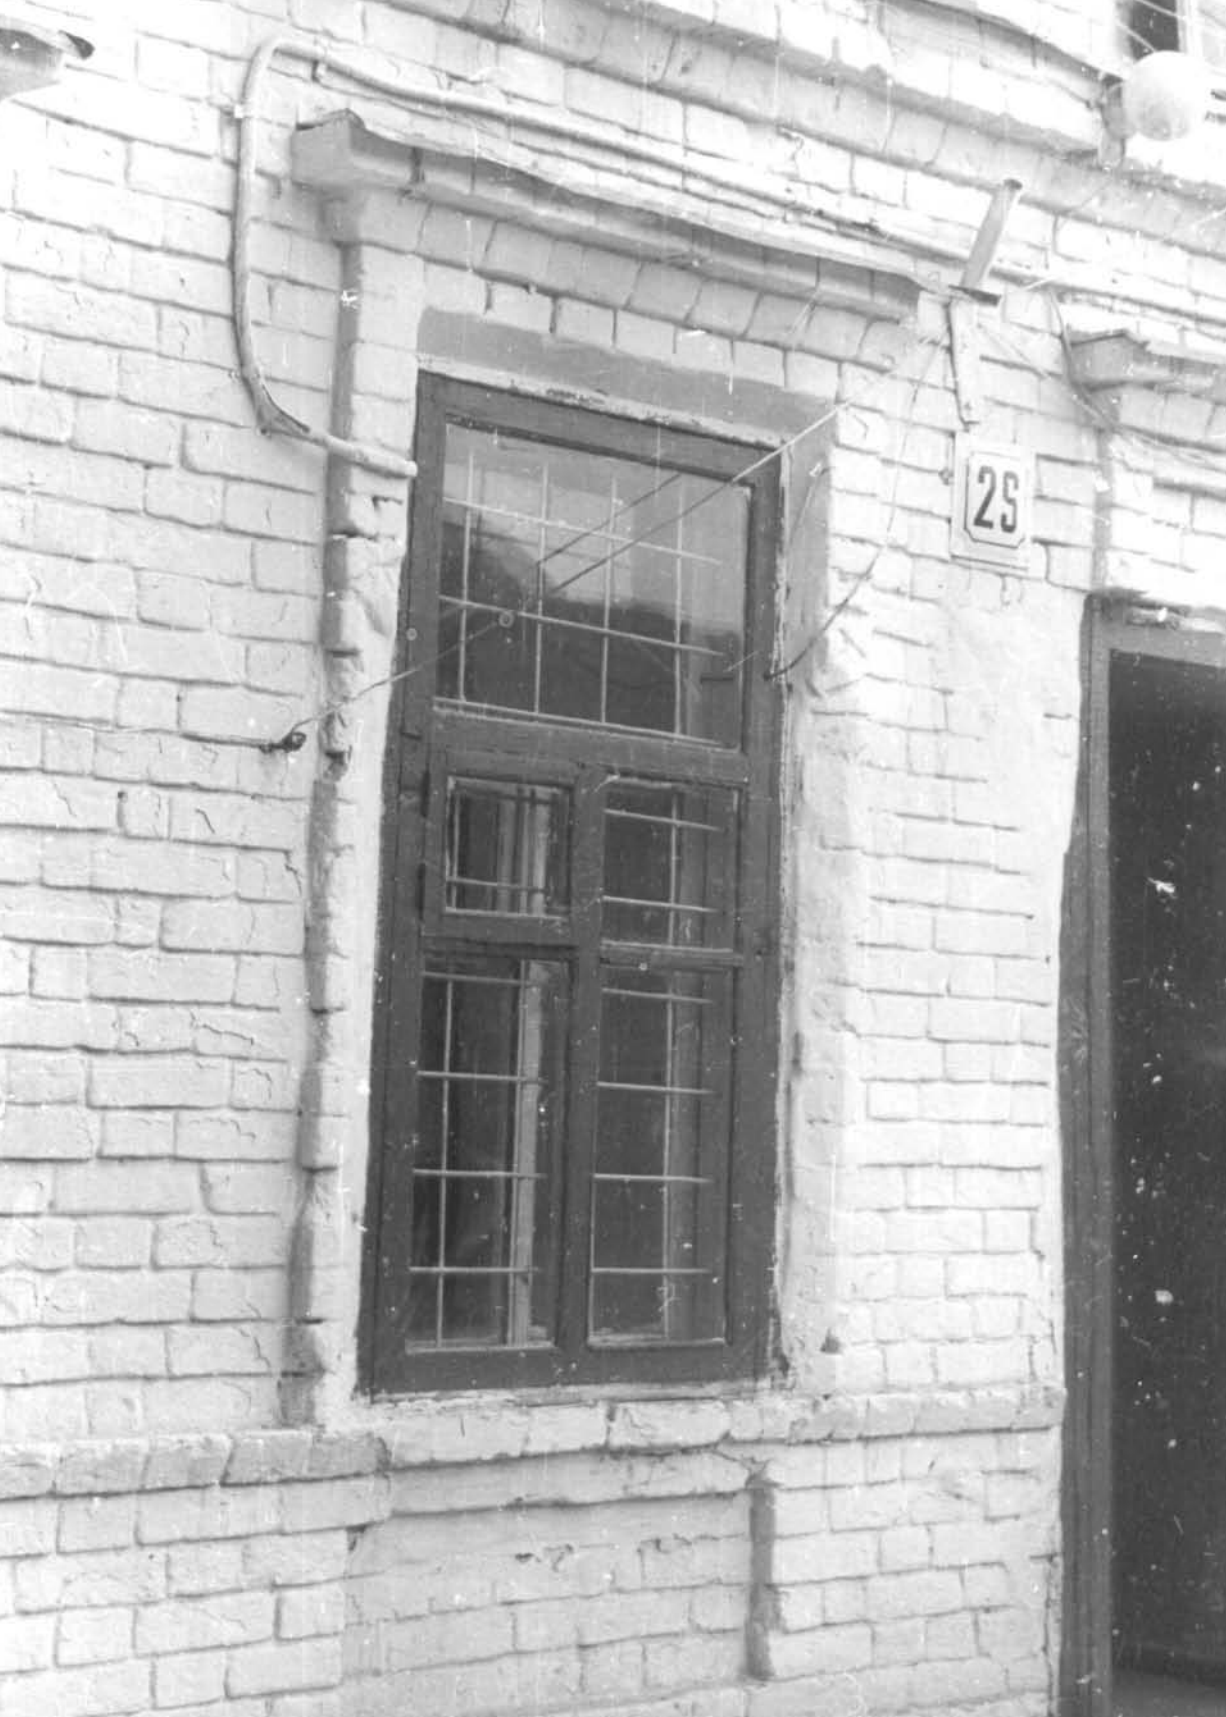
2. Пензенская обл. Белинский р-н
г. Белинский Дом Шейна Кон. 19в.
Окно первого этажа западного фасада
фото Сосновского В. 1983г.

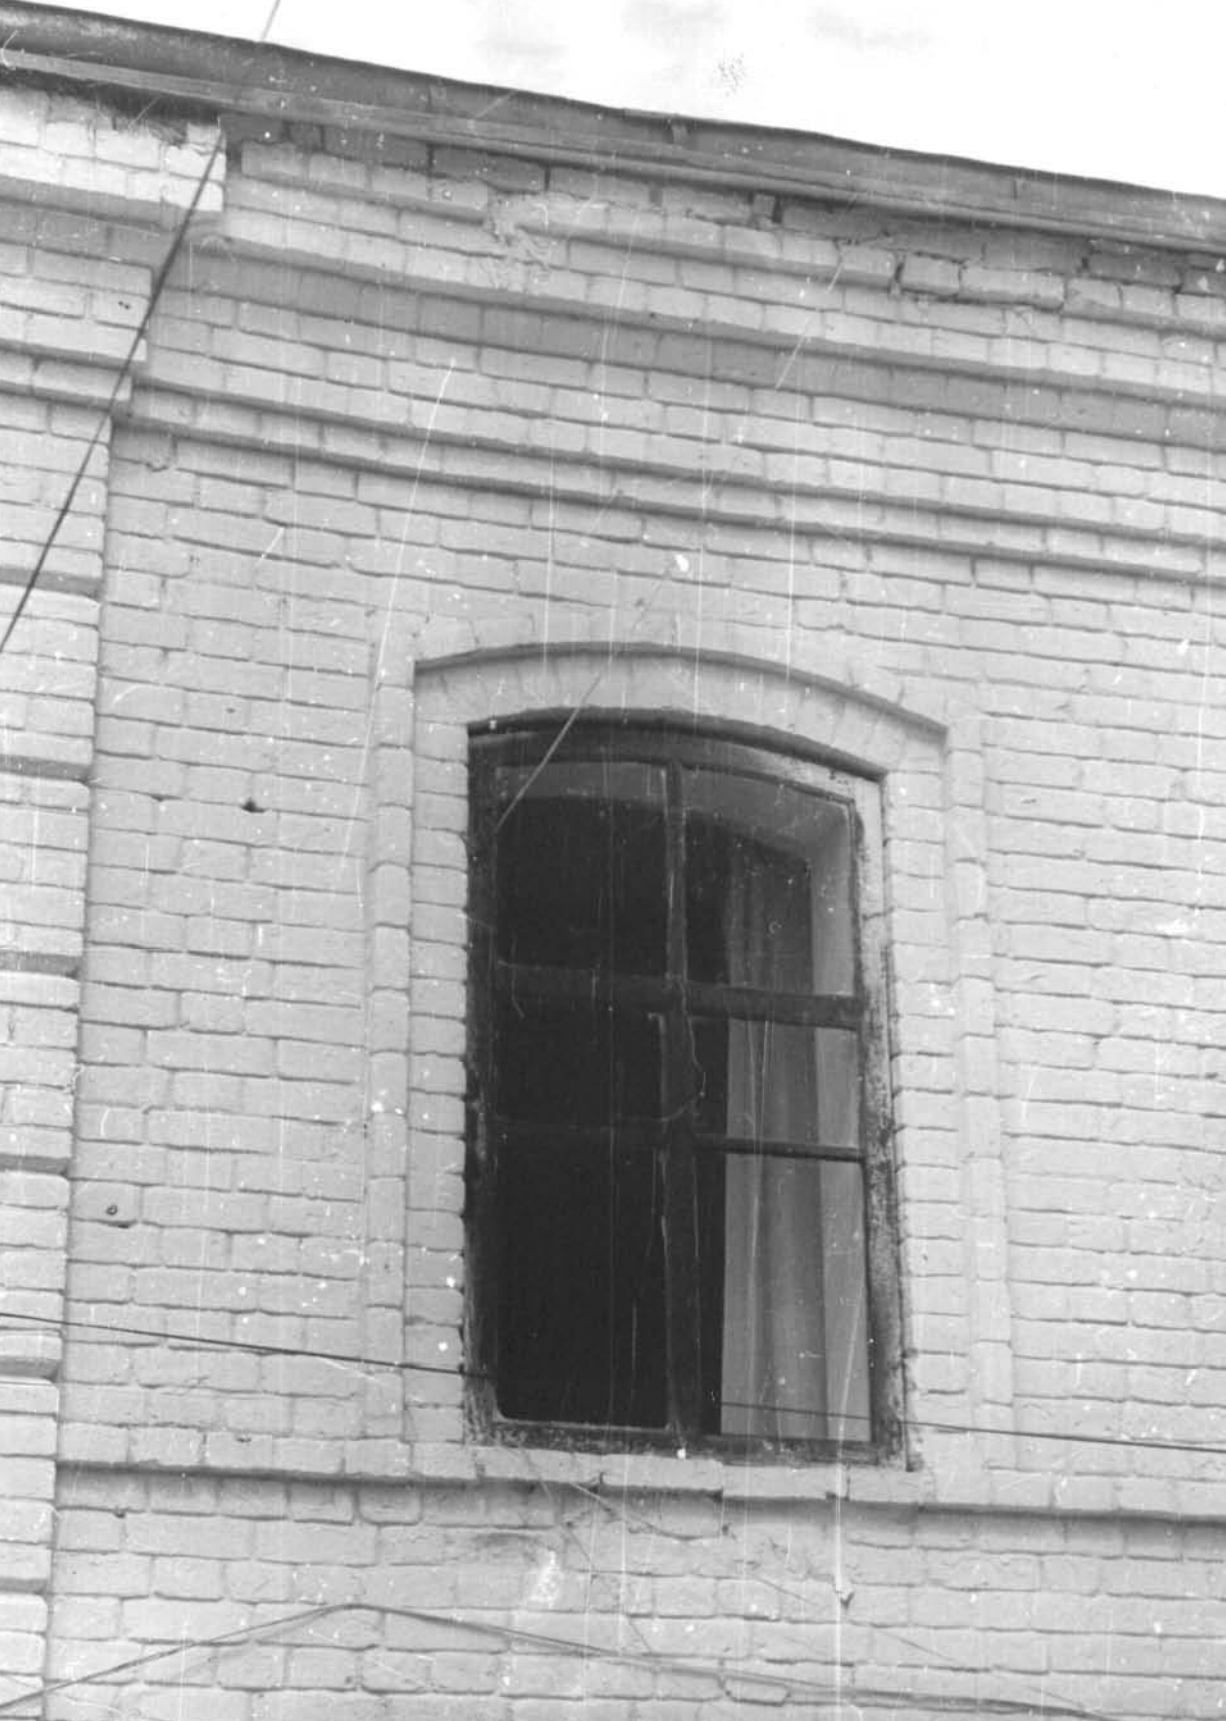
3. Дензенская обл. Беллинский р-н
г. беллинский Дом Шейва Кон. 19в.
Окно второго этажа южного фасада
фото Сосновского В. 1983г.

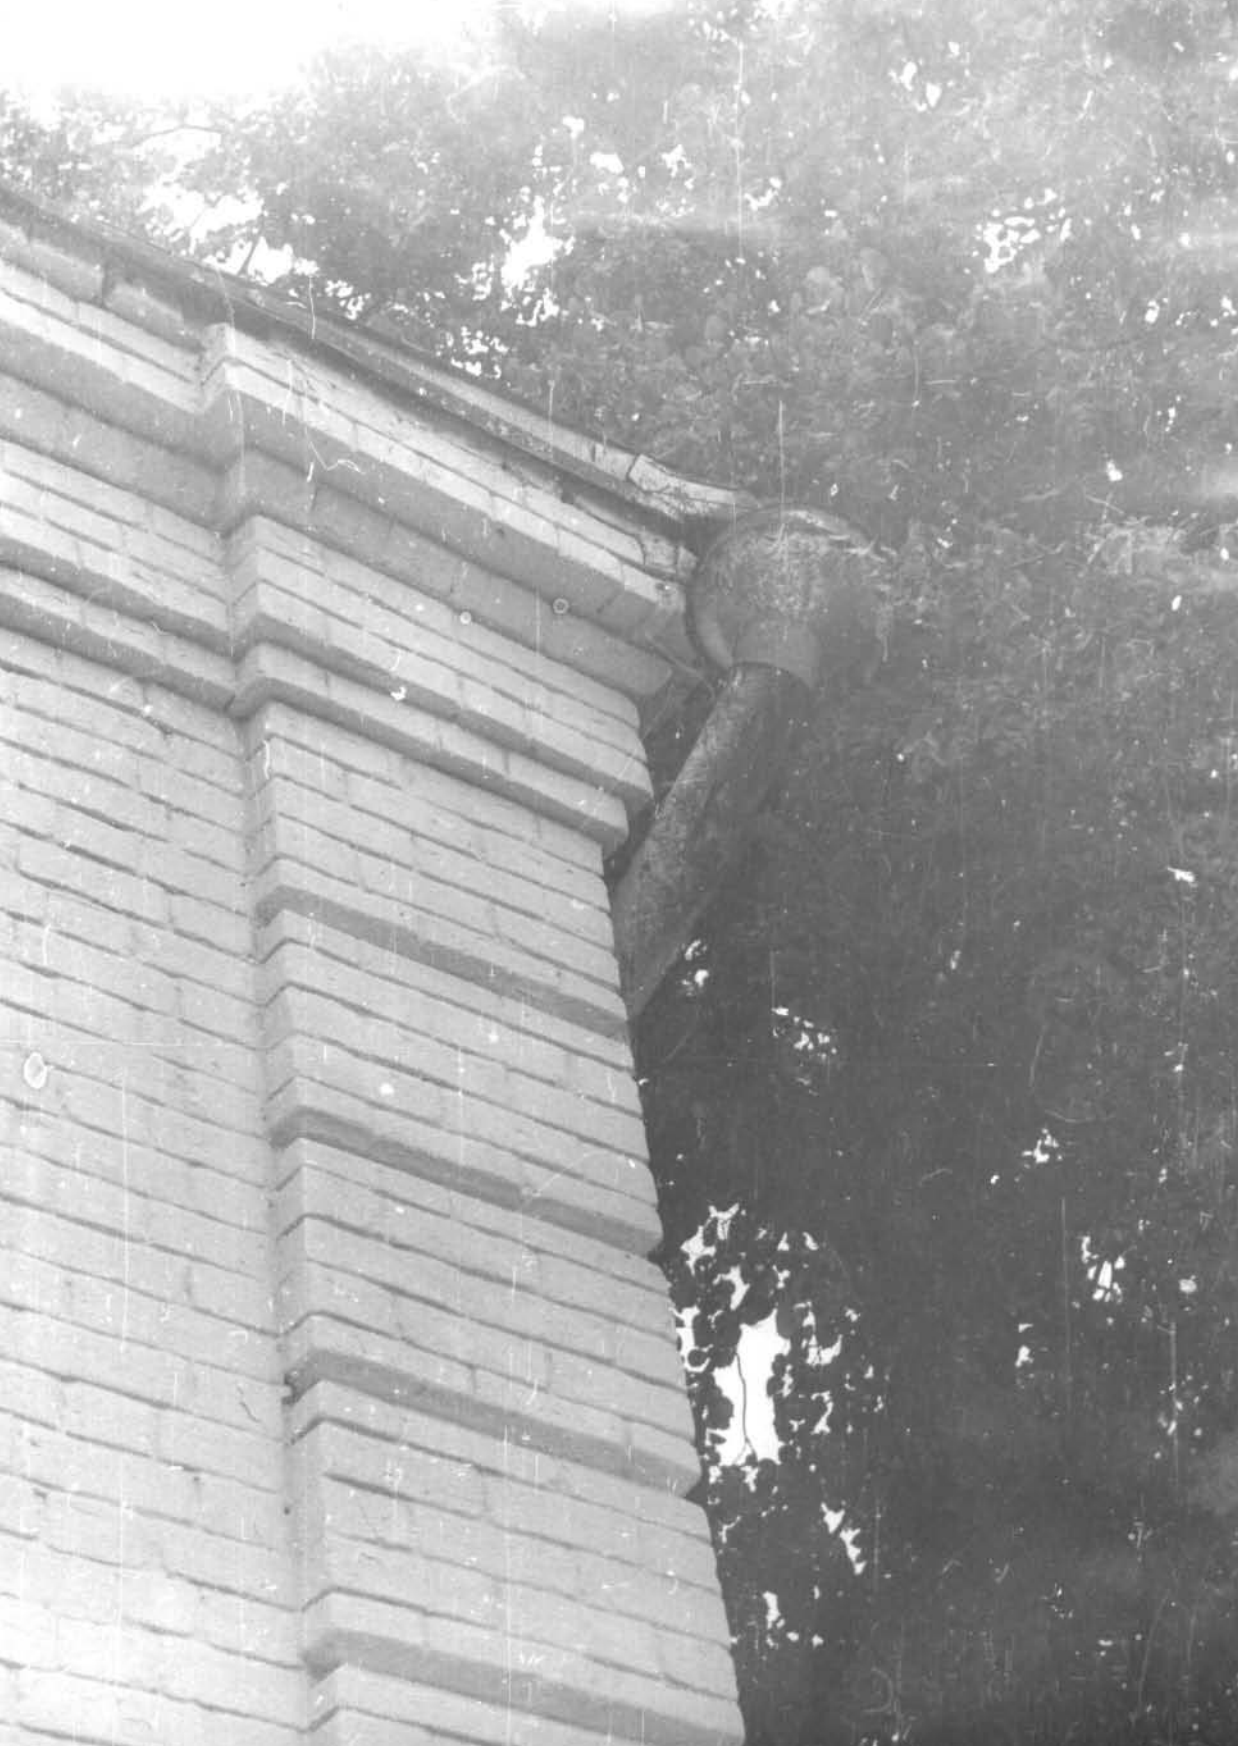
4. Пензенская обл. Беллинский р-н.
г. Беллинский Дом Шейна Конец 19 века
Фрагмент северного фасада.
фото Сосновского 1983г.

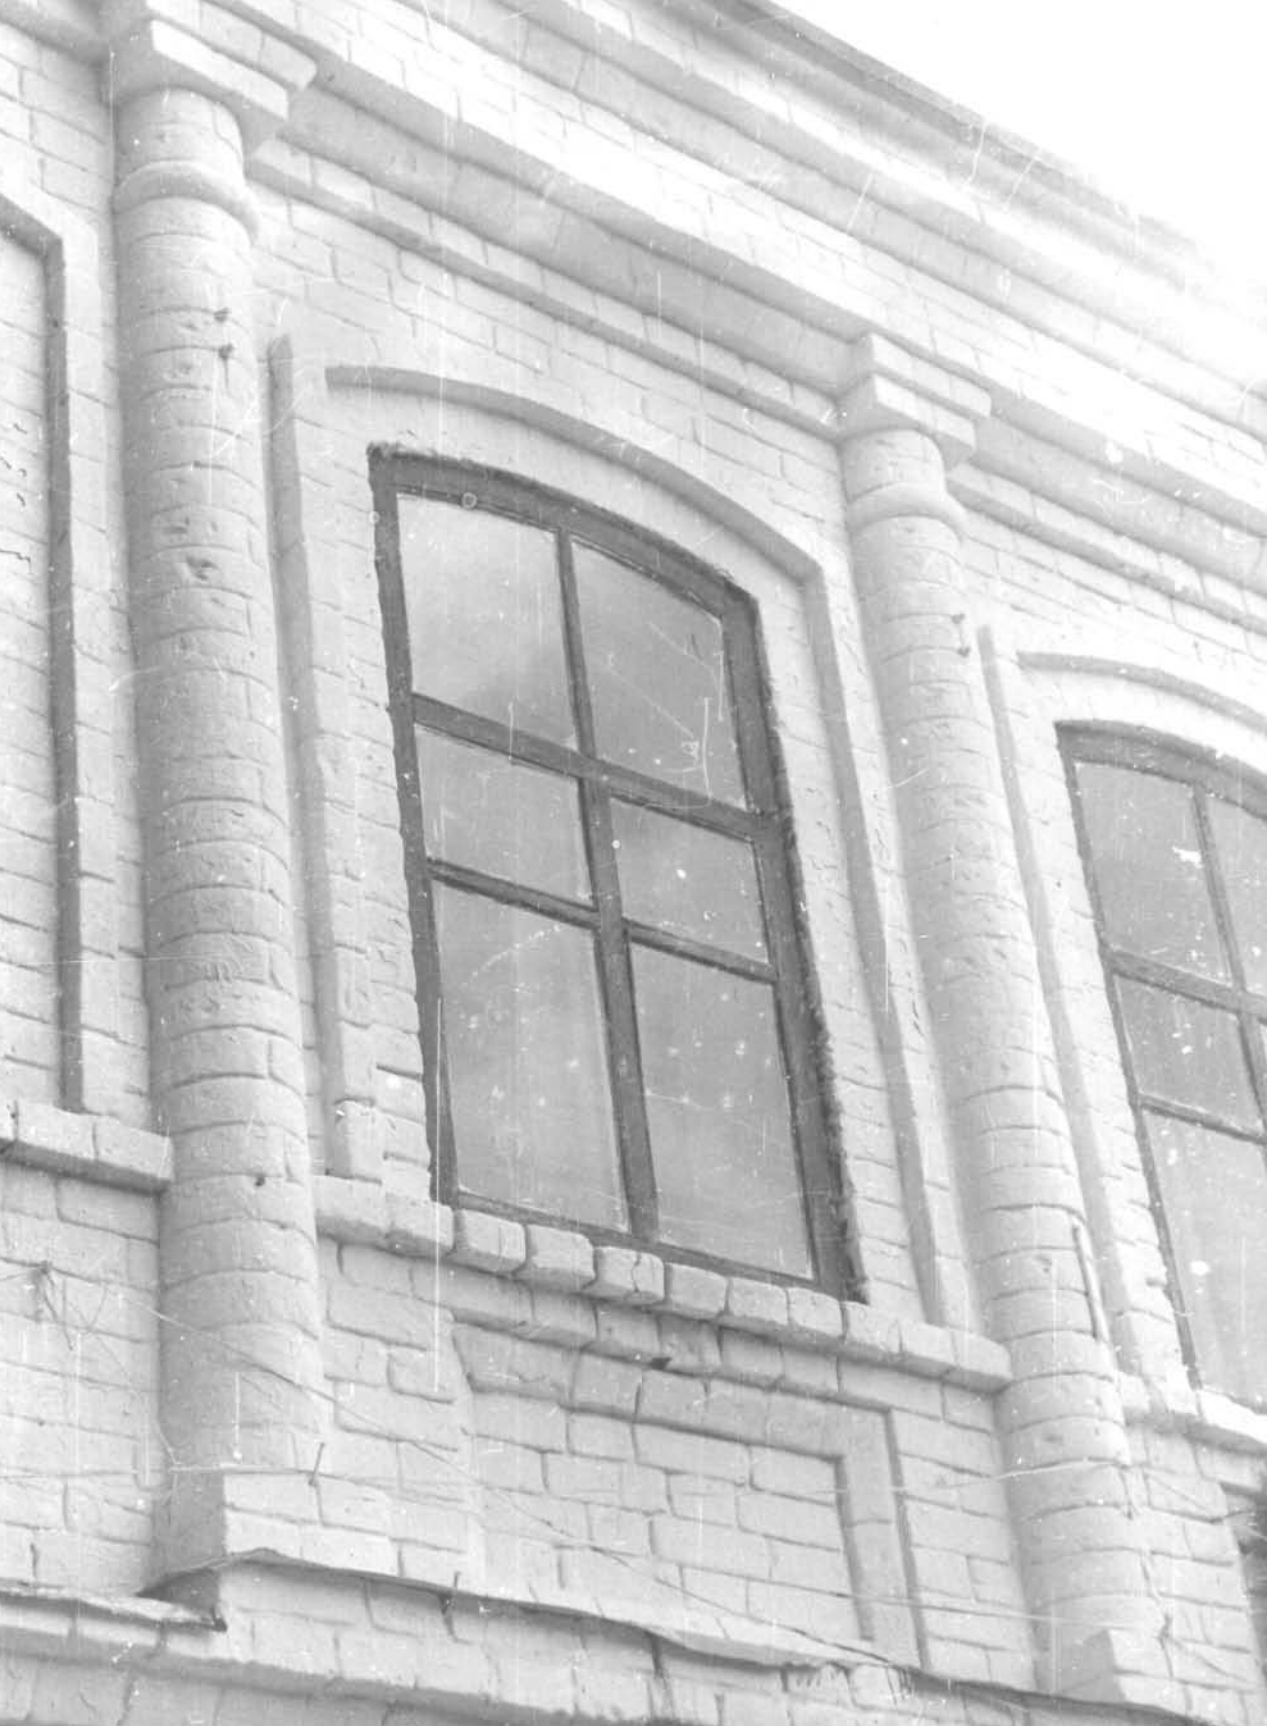
Б. Дензенская обл. Белинский р-н
г. Белинский Дом Шейна Кон. 19 в.
Окно второго этажа западного фасада
фото Сосновского В. 1983г.

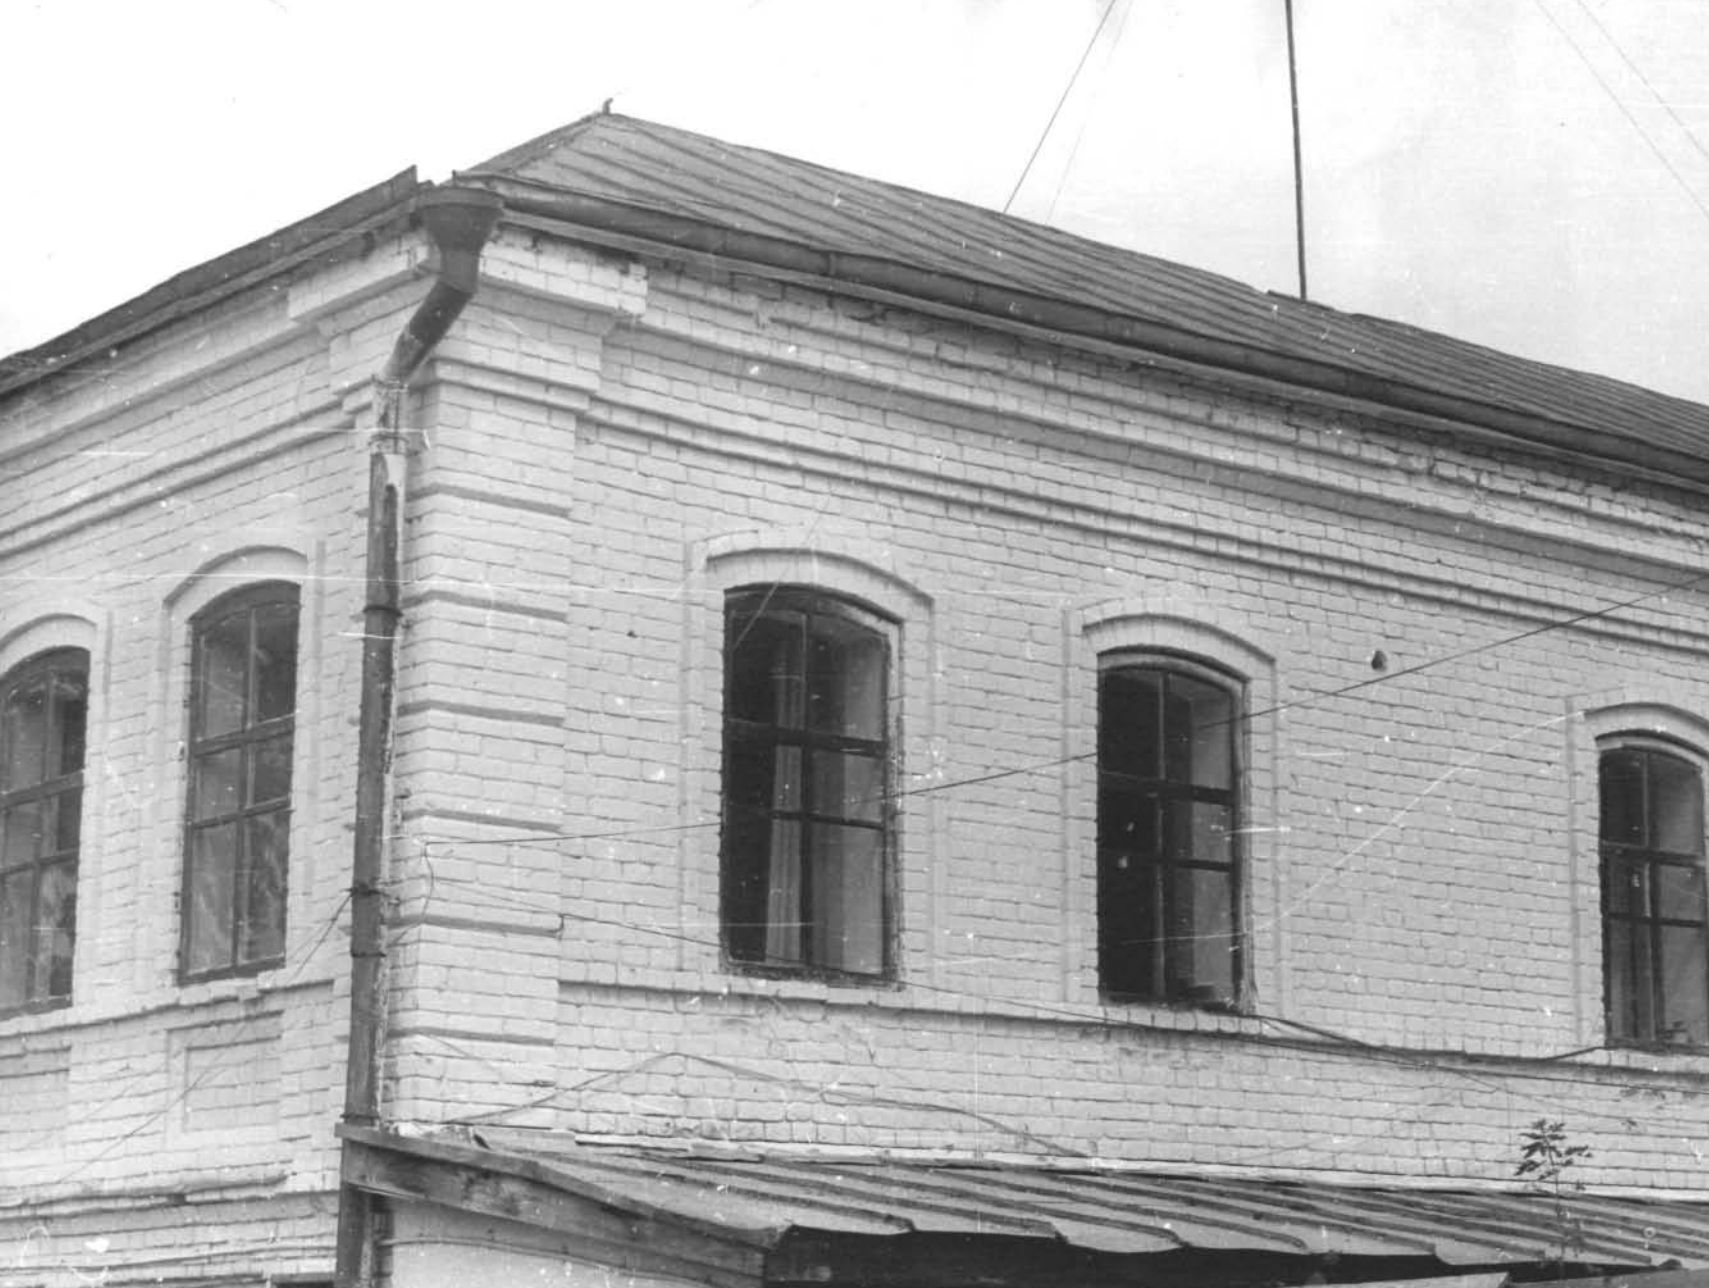
6. Пензенская обл. Белинский район
г. Белинский. Дом Шейна К.И. 19 в.
Фрагмент южного фасада фото Соснов-
ского В. 1983г.

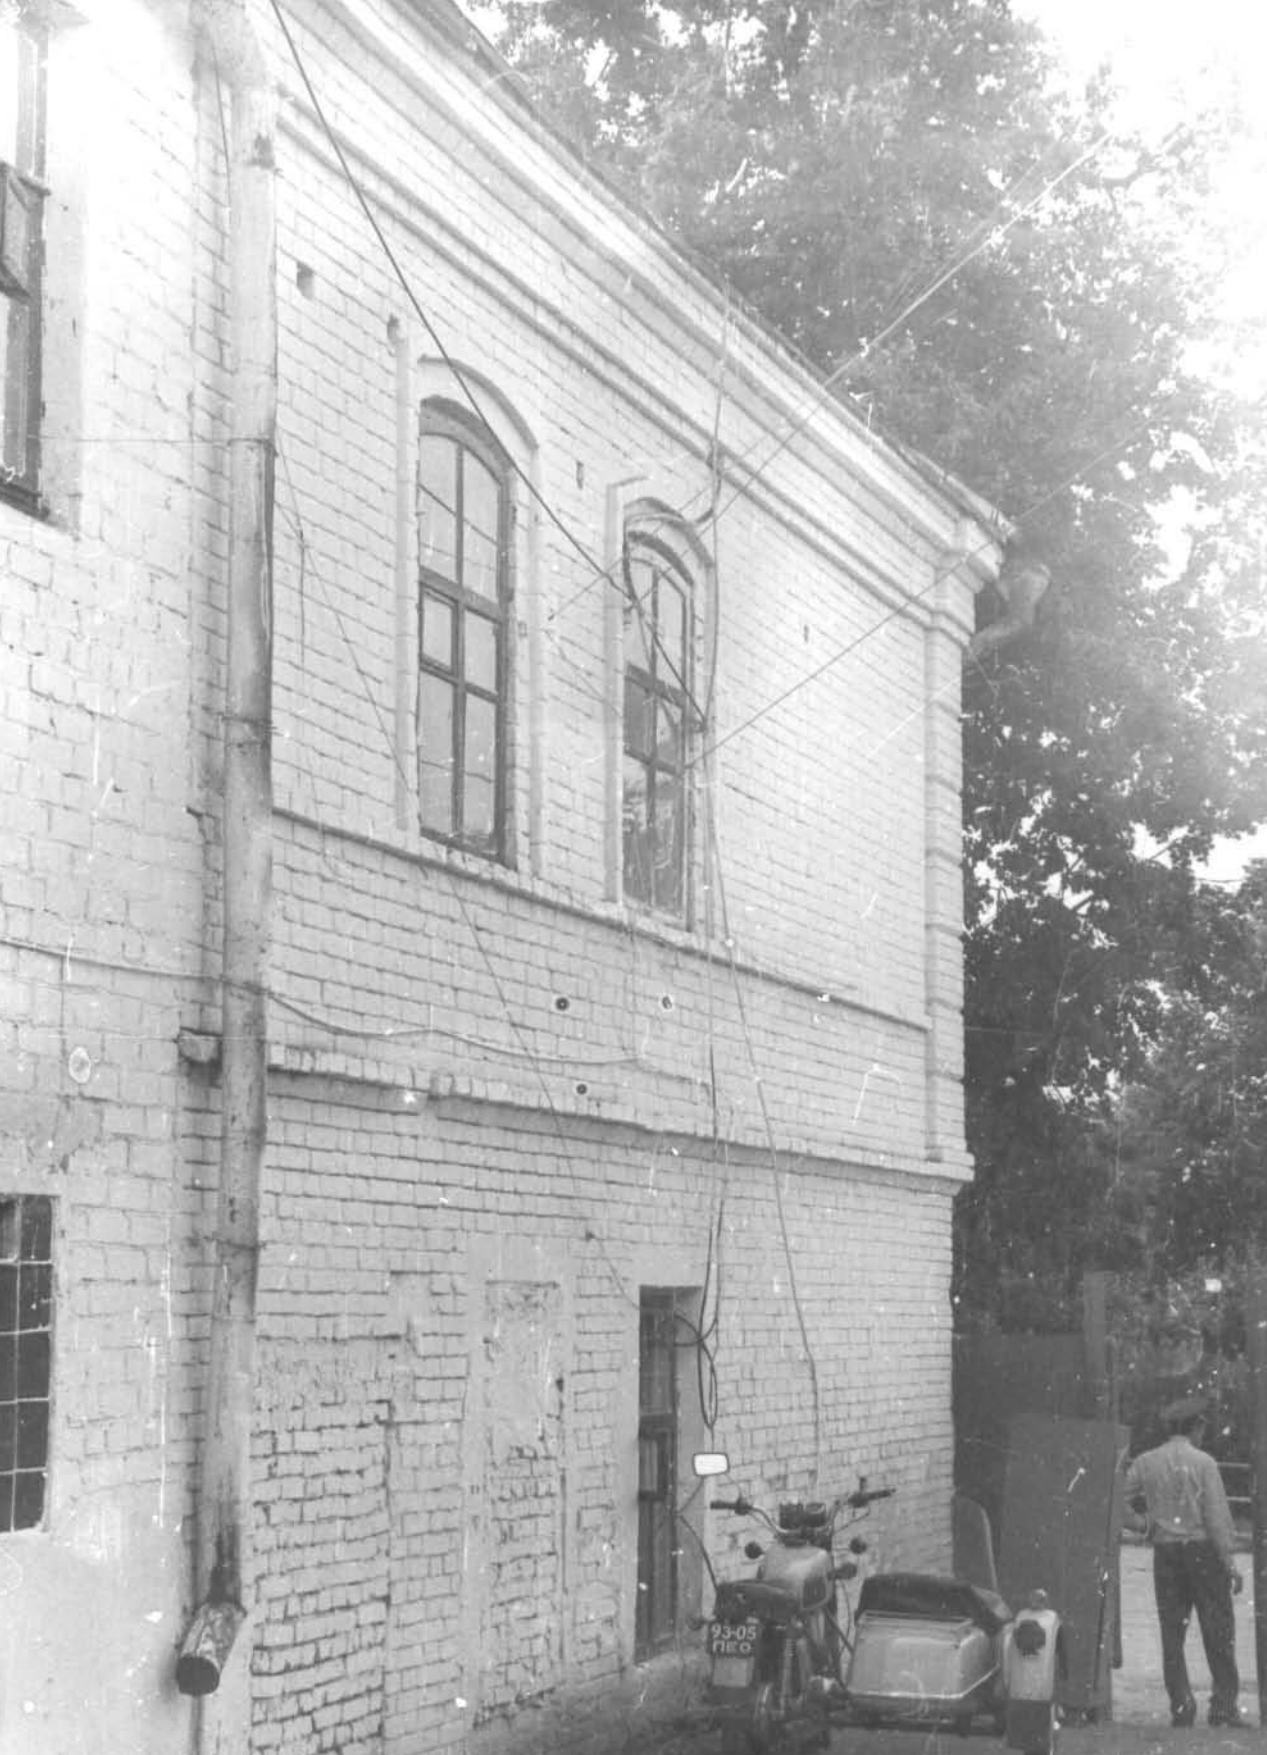
7. Пензенская обл. Белинский р-н
г. Белинский Дом Шейна Кон. 19в.
Фрагмент северного фасада
фото Сосновского В. 1983г.

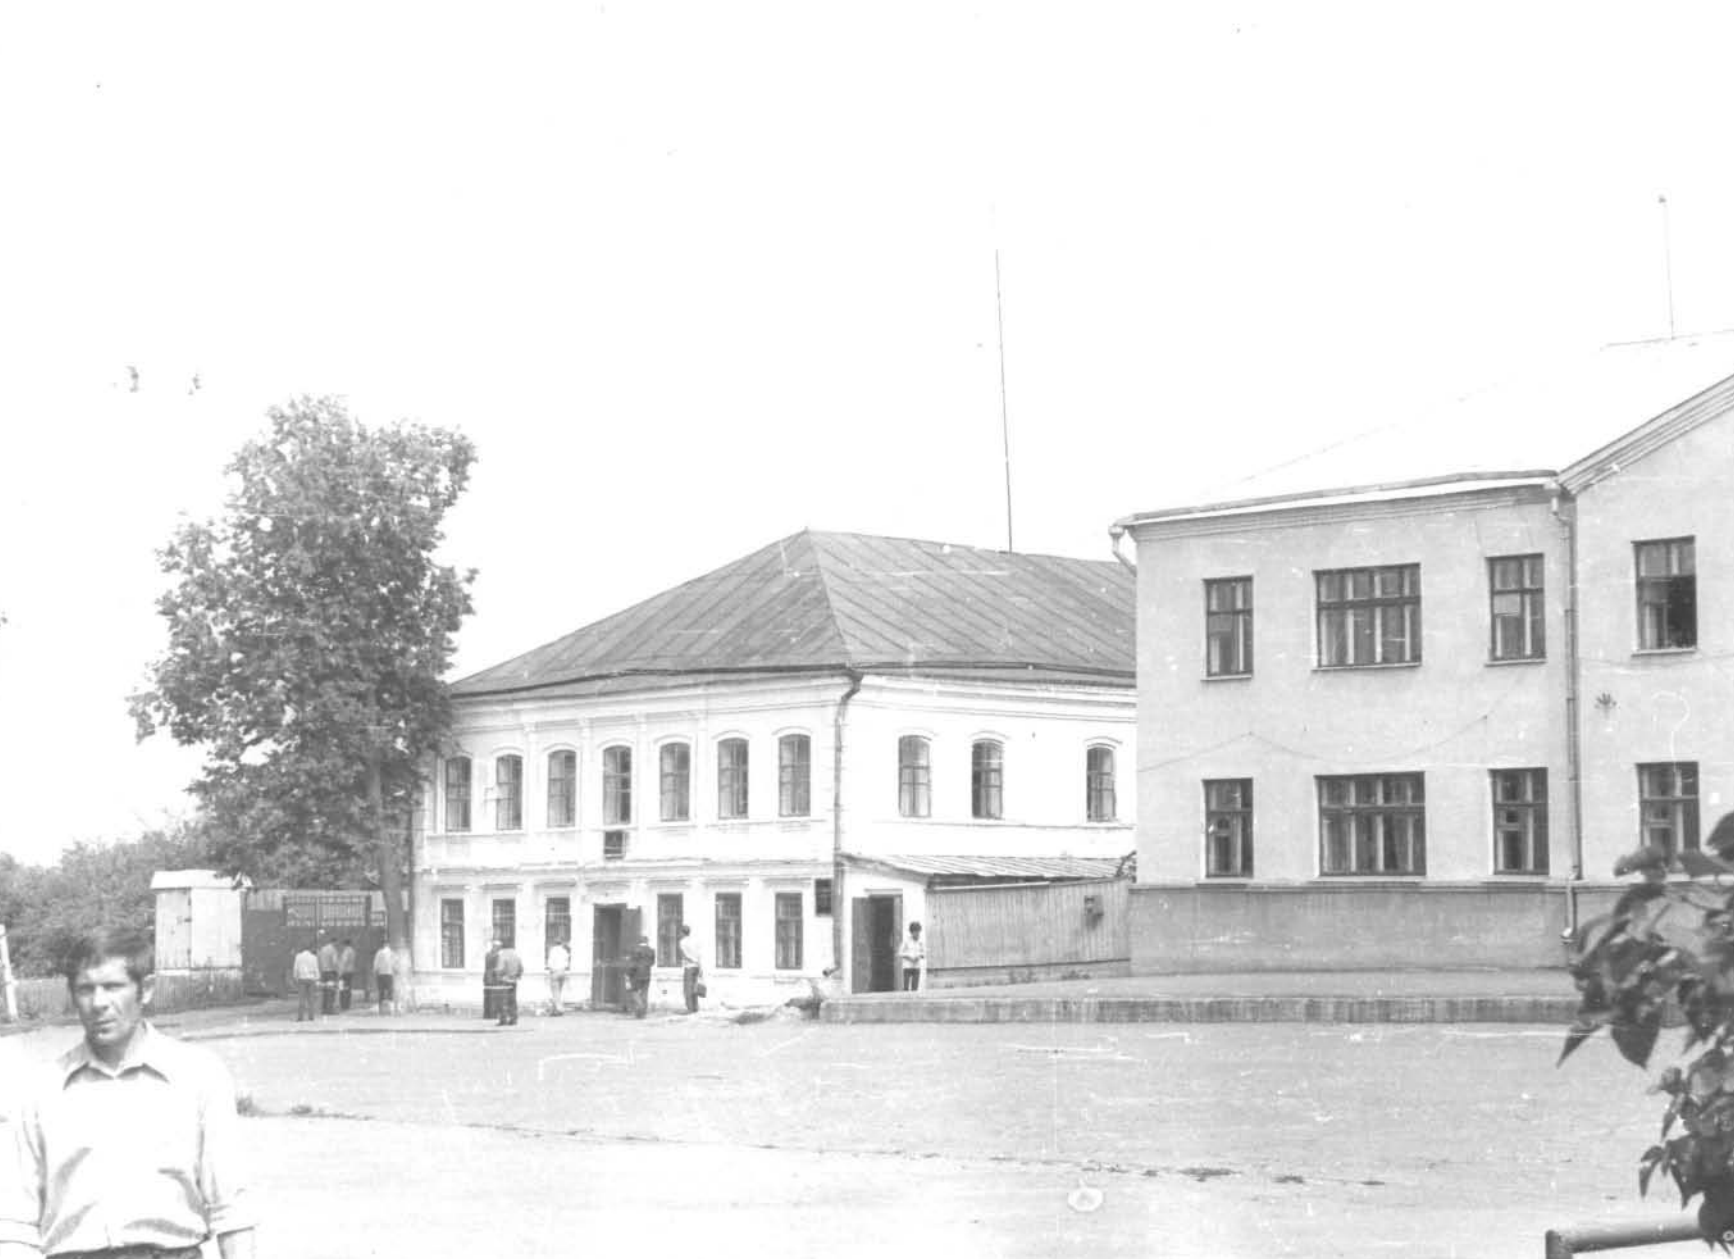
8. Пензенская обл. Белинский р-н
г. Белинский Дом Шейна Йонен I9B.
Вид с запада фото Сосновского I988Г.

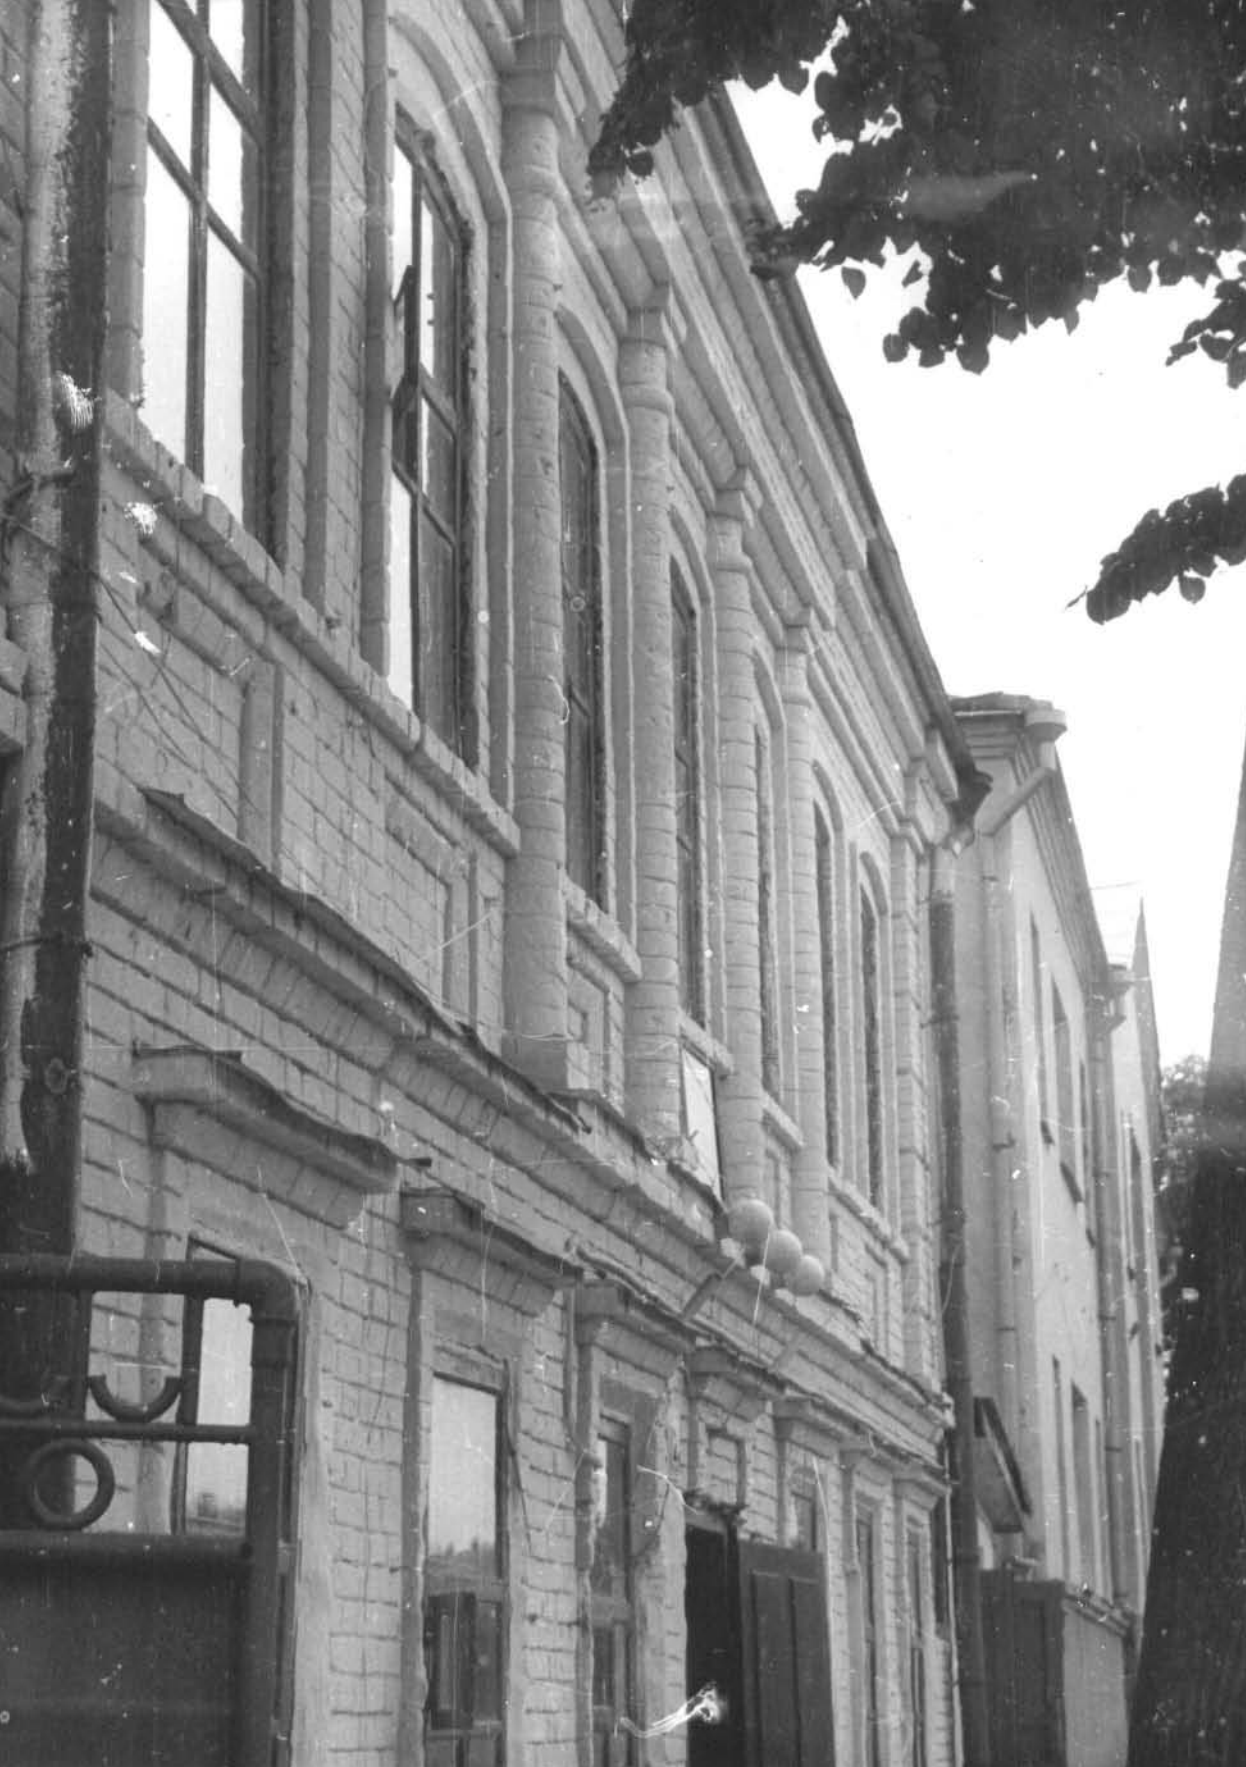
В целом здание не претерпело значительных изменений. На западном фасаде на месте центрального оконного проема в первом этаже прорублена дверь. К восточному фасаду примыкает современная двухэтажная кирпичная пристройка.

9. Пензенская обл. Белинский р-н
г. Белинский. Дом Шейна Кон. 19в.
Западный фасад. фото Сосновского 1983г.

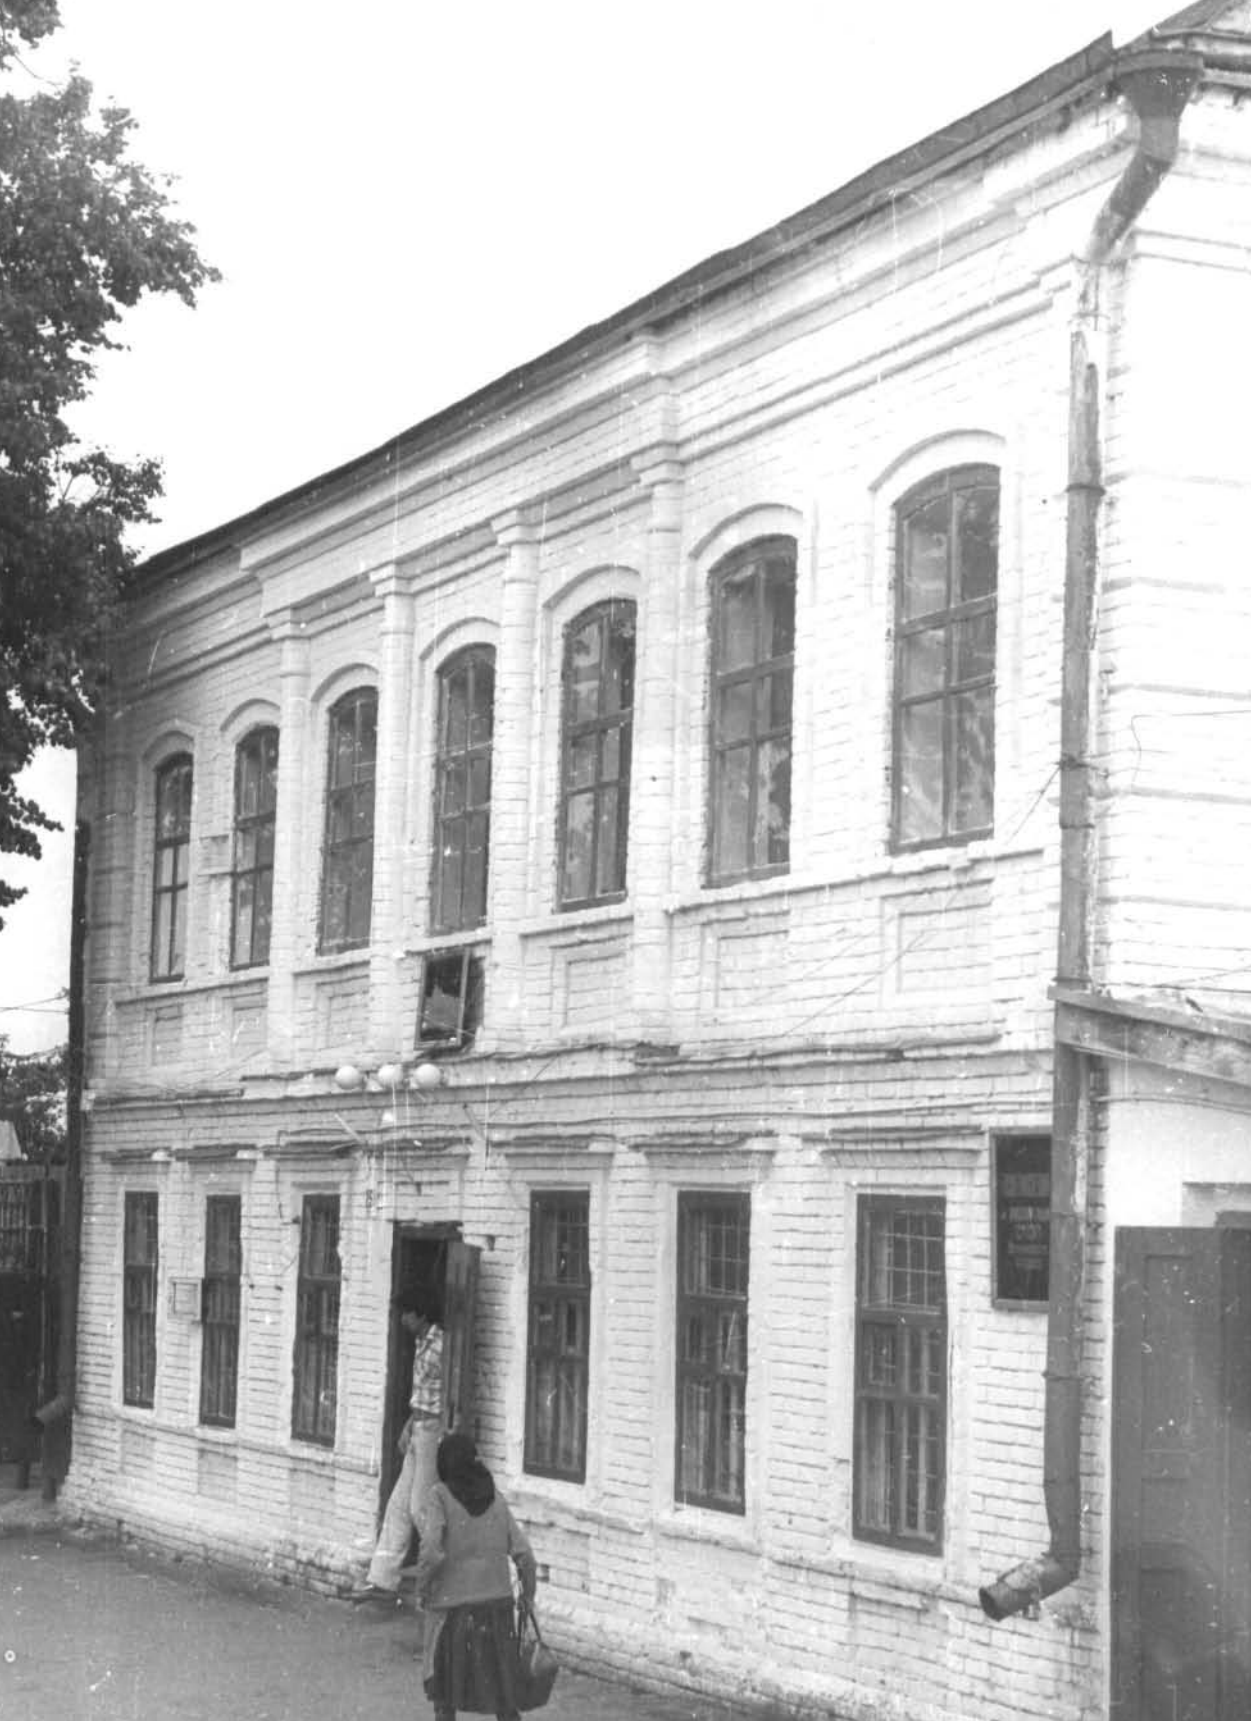
10. Пензенская обл. Белинский р-н
г. Белинский. Дом Щелна Конед 1911.
Западным садом фото Соосновского В. 1988

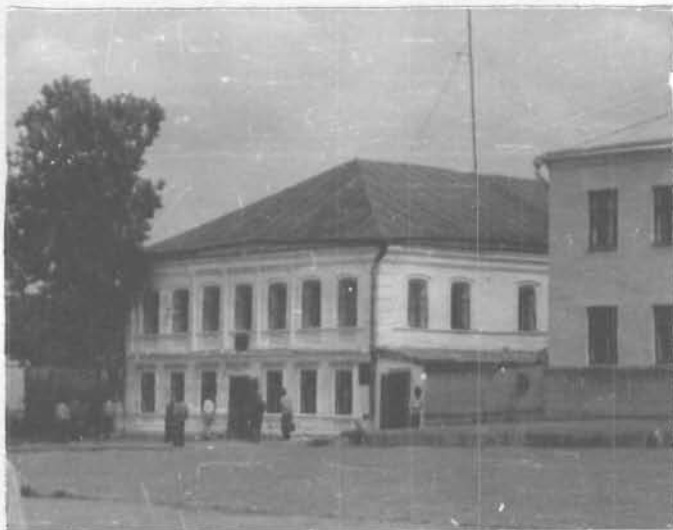
Фото или схематический план

Двухэтажное, кирпичное, прямоугольное в плане здание своим западным фасадом выходит на красную линию улицы Белинского. Главный фасад 7-ми осевой. Оконные проемы в первом этаже прямоугольные с простыми накладными наличниками, во втором — с лучковой перемычкой. Центральная часть западного фасада выделена чуть заметным ризалитом с четырьмя полуколоннами в простенках между оконными проемами. По всему периметру проходит горизонтальный междуэтажный пояс. Углы второго этажа отмечены пилястрами с мелким рустом. Внутренняя планировка соответствует членениям фасадов. В целом здание представляет собой интересный пример городского жилого дома конца XIX в.
