П А С П О Р Т

I. НАИМЕНОВАНИЕ ПАМЯТНИКА Усадьба Дудкина,

Вкладыш к паспорту "Усадьба Дудкина.

УЧЕТНАЯ КАРТОЧКА
Усадьба Дудин.

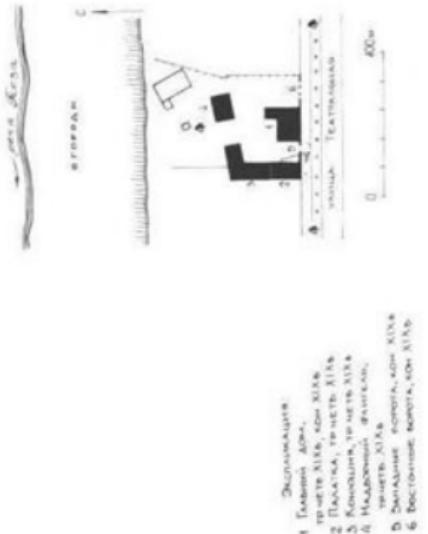
Фото или схематический план

Усадьба расположена на вытянутом участке, заключенном между улицей и берегом р. Тезы. На красную линию выходят главный дом/см. паспорт/, ограда с двумя воротами по сторонам его, палатка. Прямоугольный объем палатки продолжен в глубине участка "Г"-образной в плане кирпичной-кирпичным сооружением, сохранившим фигуриный брандсайд и ампирные слуховые окна. Двор отделяется от сада задворным флигелем-двухэтажным, прямоугольным кирпичным зданием с подвалом. Его симметричный по композиции главный фасад завершен красивым фигурным аттиком. В первом этаже - сводчатые перекрытия.
