П А С П О Р Т

I. НАИМЕНОВАНИЕ ПАМЯТНИКА ДОМ ГУСЕВА

Пензенская обл. Белинский р-н. г. Белинский, ул. Лермонтовская 68

ПЕНЗЕНСКАЯ ОБЛАСТЬ БЕЛИНСКИЙ РАЙОН ГОРОД БЕЛИНСКИЙ
ДОМ ГУСЕВА 80-е ГОДЫ XIX В.

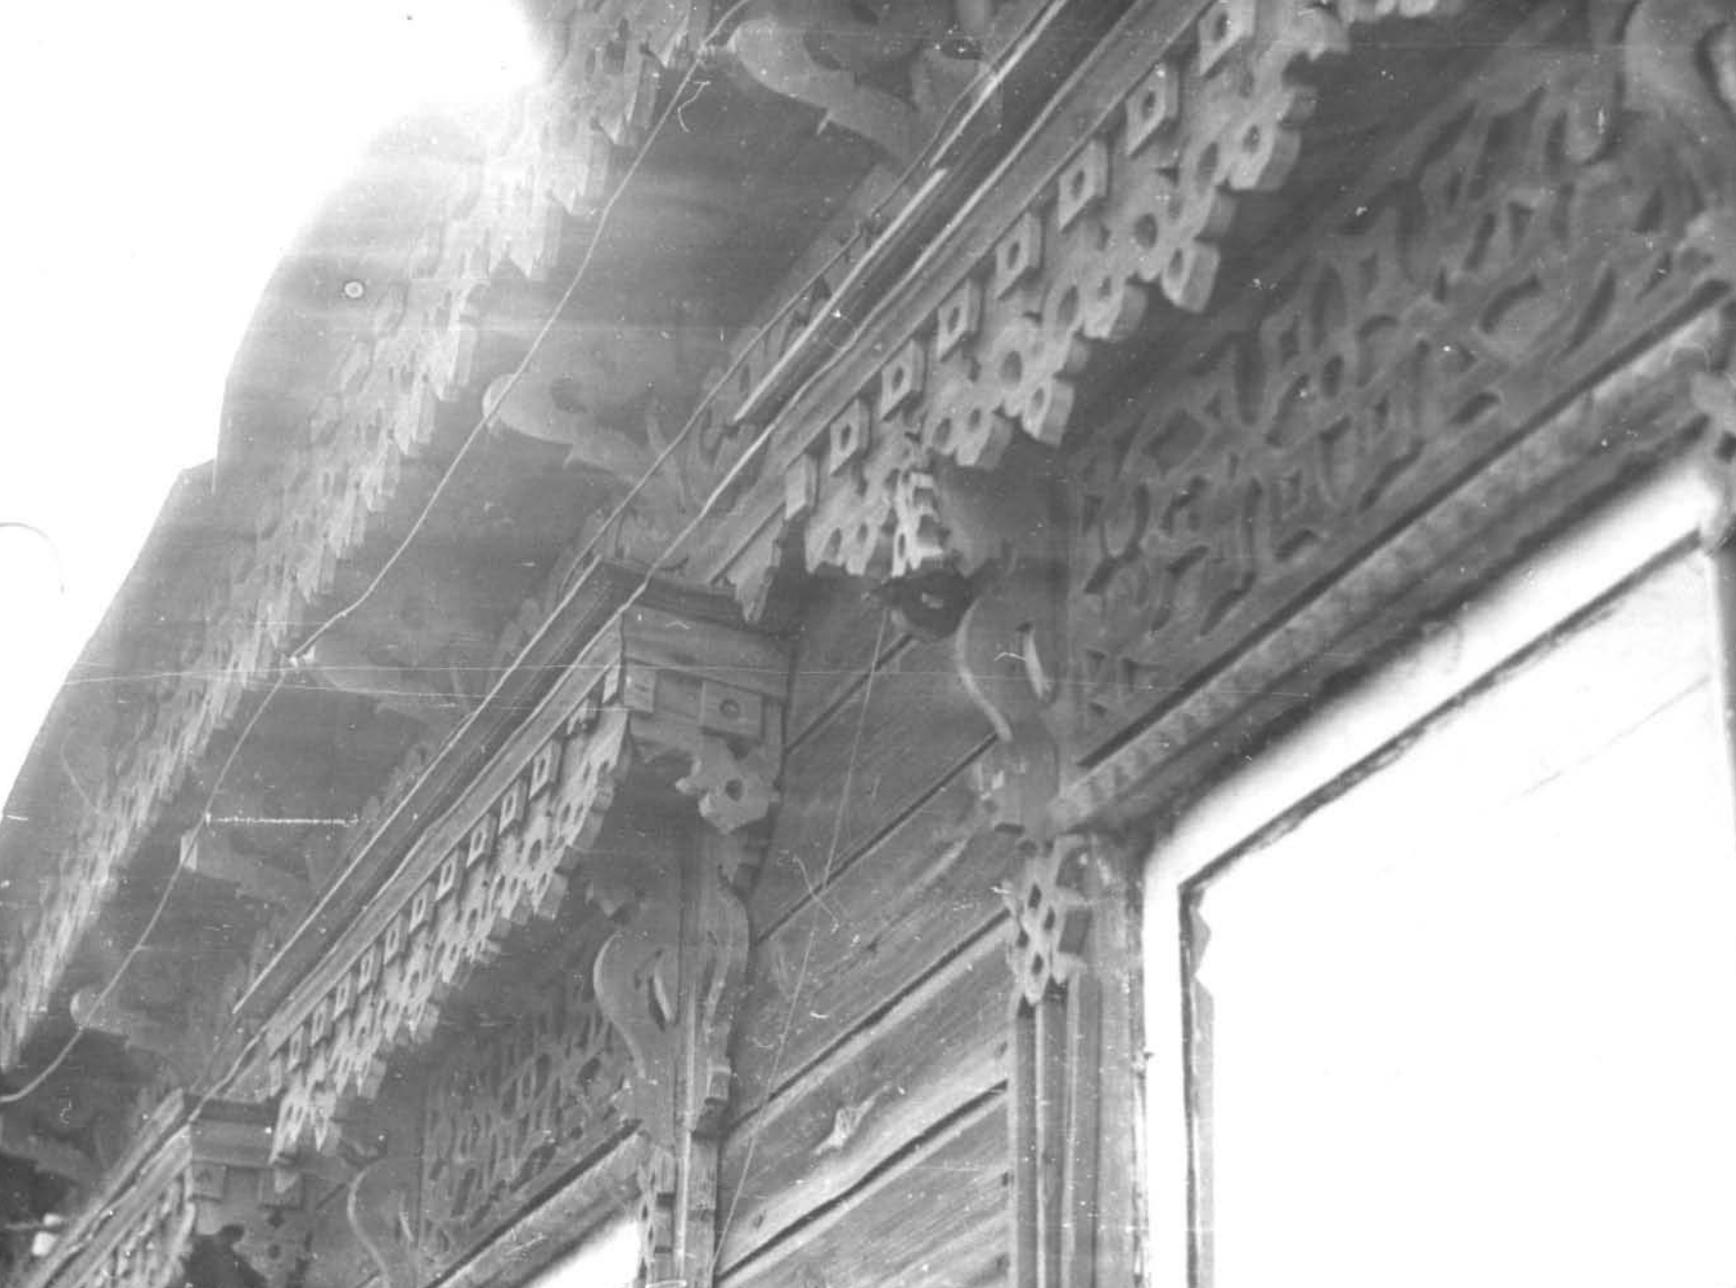
Корпус западного базада

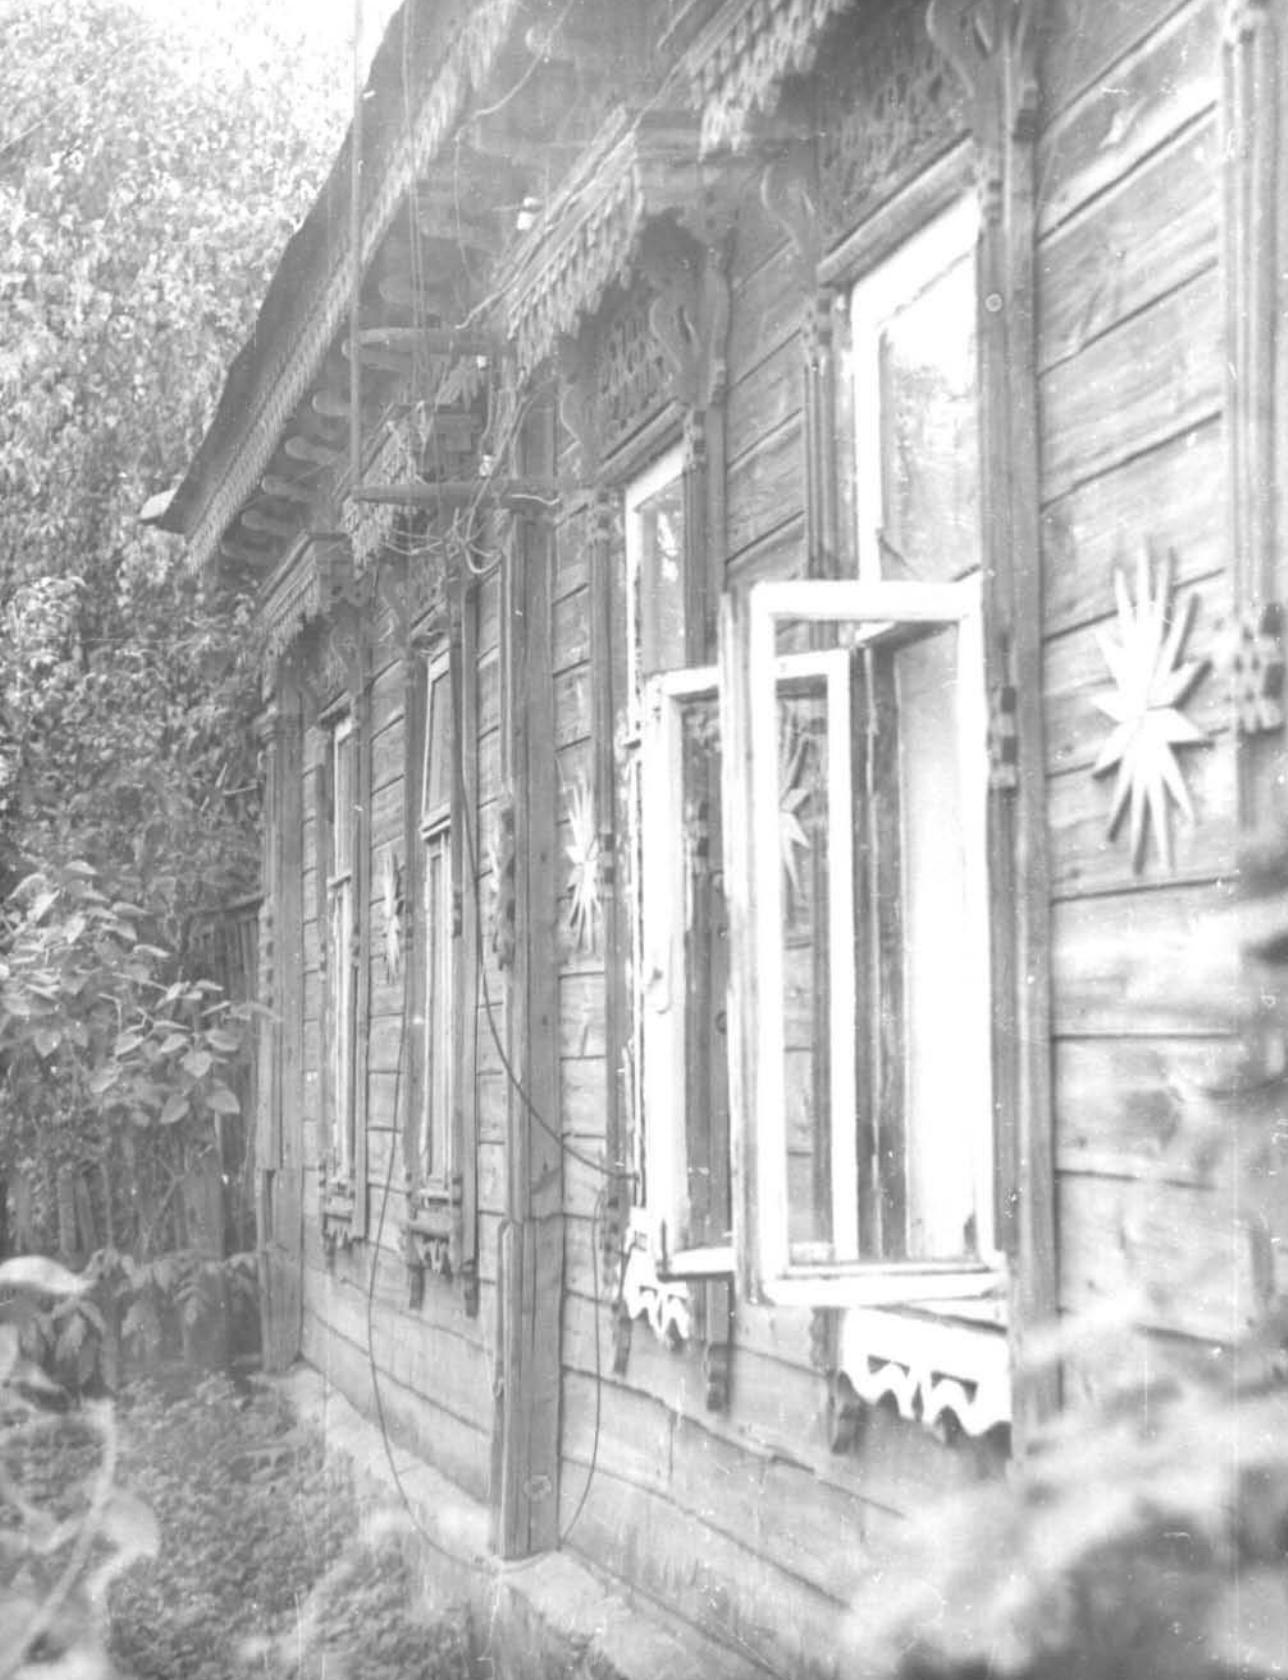
2. Пензенская обл. Беллинский р-н
г. Беллинский Дом Гусева 80-е годы 19в.
Западный фасад фото Сосновского 1988г.

Все оконные проемы прямоугольной формы, на восточном фасаде отмечены простыми накладными наличниками. Наличники оконных проемов главного фасада декорированы накладным геометрическим орнаментом и завершаются прямыми профилированными сандриками подзорного типа на кронштейнах. Между верхней отметкой оконного проема и сандриком устроена декоративная доска с орнаментом пропиленной резьбы. В простенках на западном фасаде на уровне средних отметок оконных проемов устроен орнамент в виде накладных многоконечных звезд. По всему периметру проходит венчающий карниз пропиленной резьбы подзорного типа, на главном фасаде — на кронштейнах. Между кронштейнами проходит резной фриз в виде ряда прямых и обратных валют. Внутренняя планировка соответствует членениям фасадов.

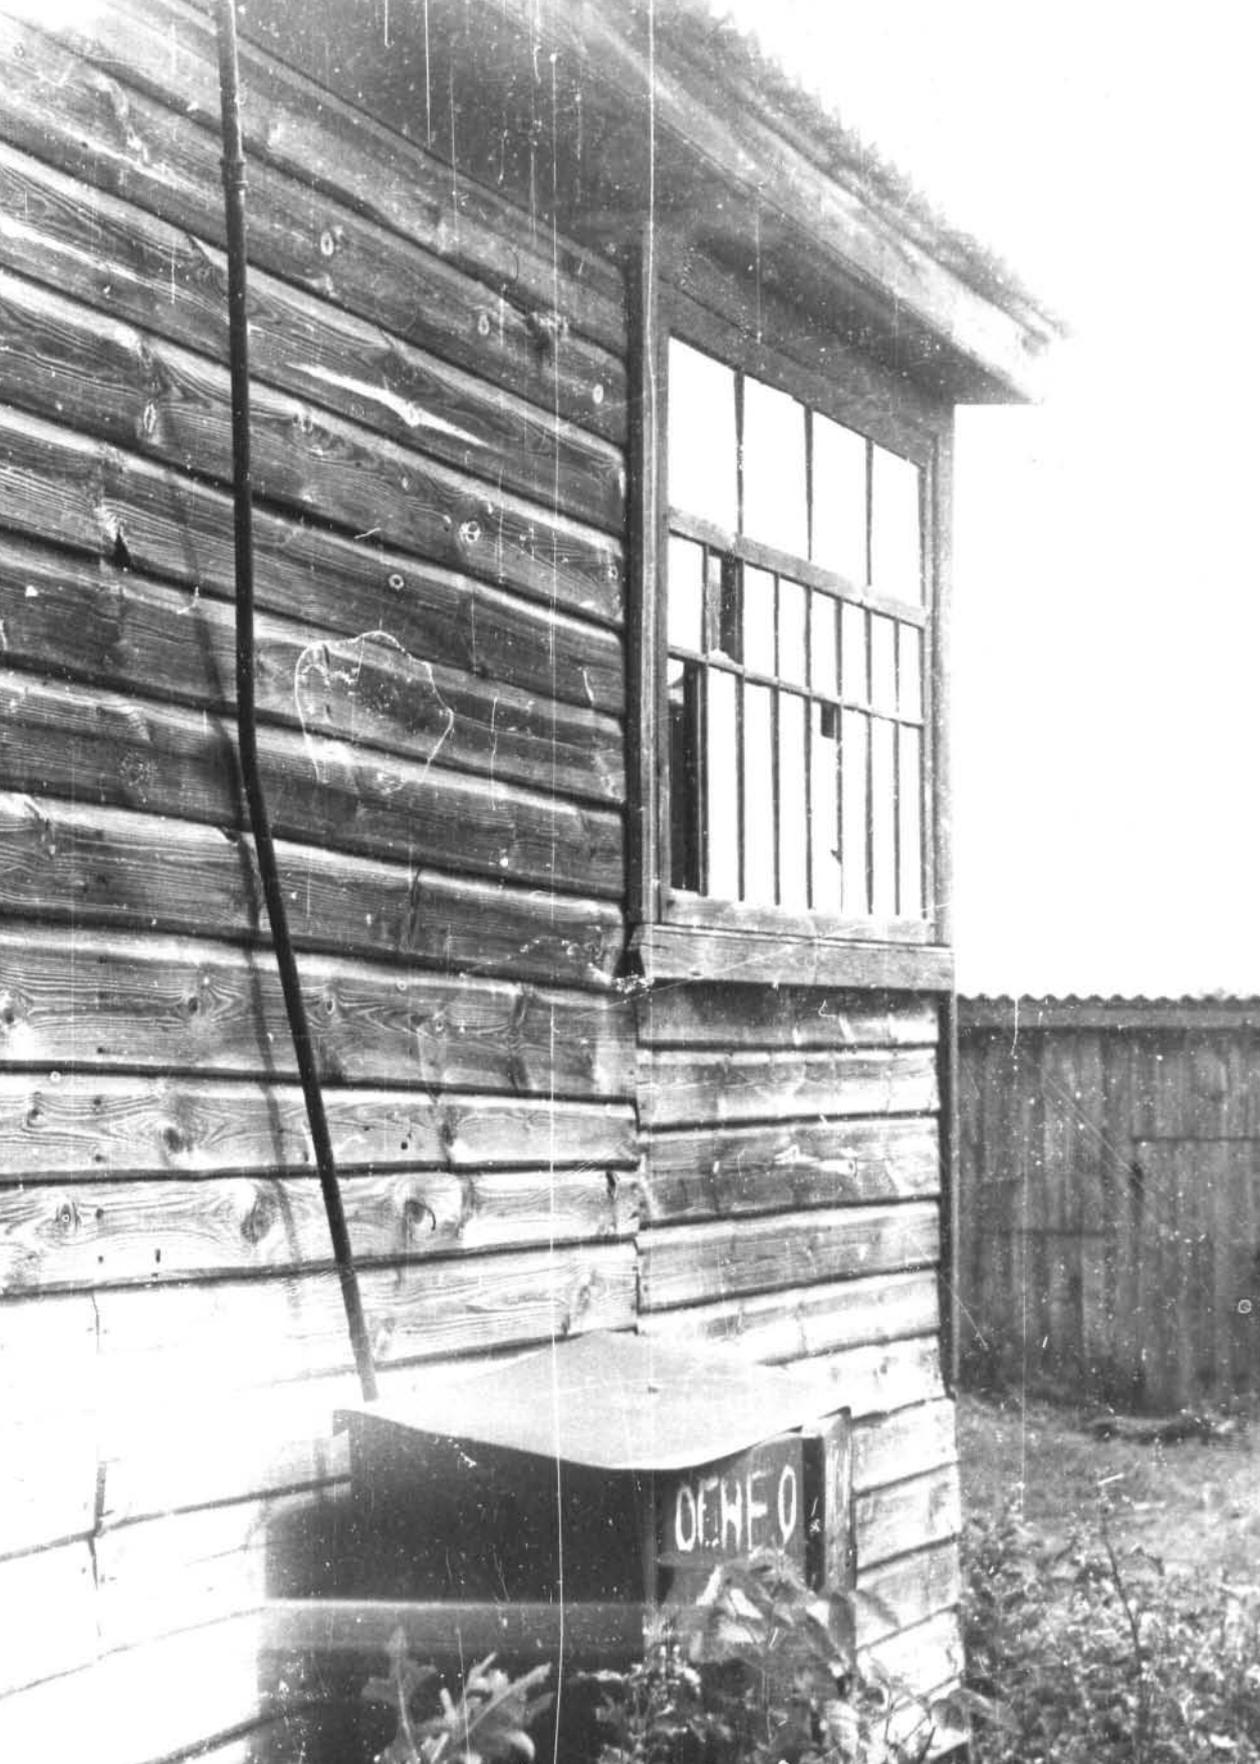
3. Пензенская обл. Беллинский р-н
г. Беллинский Дом Гусева 80-е годы 1990.
Отдел южного сада
фото Сосновского 1983г.

Западный и восточный фасады на пять оконных осей, северный фасад — 3-х осевой. К южному фасаду примыкает деревянная галерея, выходящая на красную линию крыльцом, завершающимся треугольным фронтоном, тимпан которого декорирован накладным рисунком. С галереи устроен вход в дом. Все стены обшиты тесом. Конструктивные стены выходят на фасады лопатками, отмеченными накладным геометрическим рисунком.

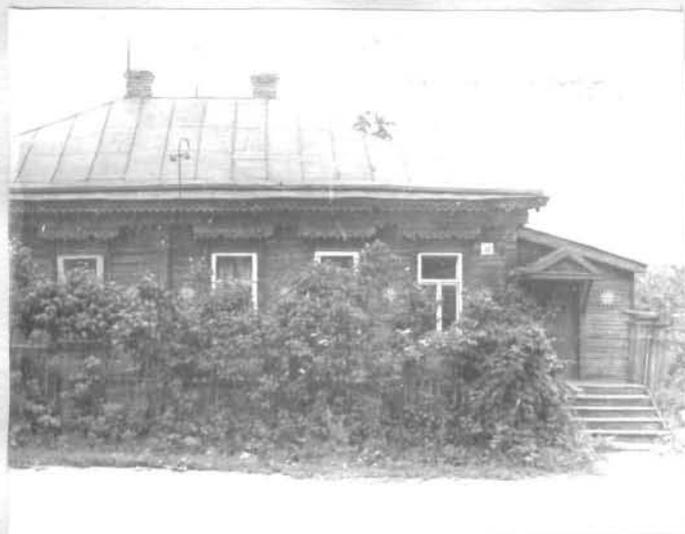
Фото или схематический план

Одноэтажный, деревянный, на каменном цоколе, прямоугольный в плане дом в комплексе с расположенным напротив домом Енгальчева образует интересный пример градостроительной среды конца XIX в. Западный и восточный фасады на 5 оконных осей. К южному фасаду примыкает деревянная галерея, выходящая на красную линию крыльцом, завершающимся треугольным фронтоном. Конструктивные стены выходят на фасады лопатками. Все оконные проемы прямоугольной формы, на восточном фасаде с простыми накладными наличниками; на западном — наличники декорированы накладным рисунком и завершаются прямыми сандриками подзорного типа. Венчающий карниз на главном фасаде — пропиленной резьбы подзорного типа на кронштейнах.
