П А С П О Р Т

Мечеть

XVIII - XIX вв.

ЧИА АССР, Советский р-н, с. Шарой; из

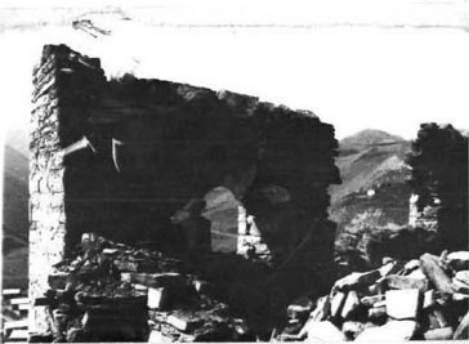
Фото или схематический план

Мечеть расположена на восточной стороне высокого холма, на котором стоят основные сооружения сел. Шаро. Михрабом мечеть ориентирована на ю. Здание одноэтажное, стены вертикальные, кладка на известковом растворе. В плане мечеть имеет форму трапеции. Главный фасад мечети южный. В стене главного фасада четыре окна, михраб. На этой же стене плита с петроглифом. Окна арочные. Михраб сделан в виде округлой ниши изнутри сужающейся кверху. В основании михраба плита, выступающая из стены. Видны следы штукатурки. Над михрабом снаружи в кладке камень сферической формы цвета охри. Северная стена глухая, дверной проем, видимо, был в ней в месте ныне существующего пролома.
