# ПАМЯТНИКИ ИСТОРИИ И КУЛЬТУРЫ СССР

### П А С П О Р Т

I. НАИМЕНОВАНИЕ ПАМЯТНИКА Башня боевая № 5II. ТИПОЛОГИЧЕСКАЯ  
ПРИНАДЛЕЖНОСТЬ

ЧИ АССР, Советский р-н, с. Шарой.

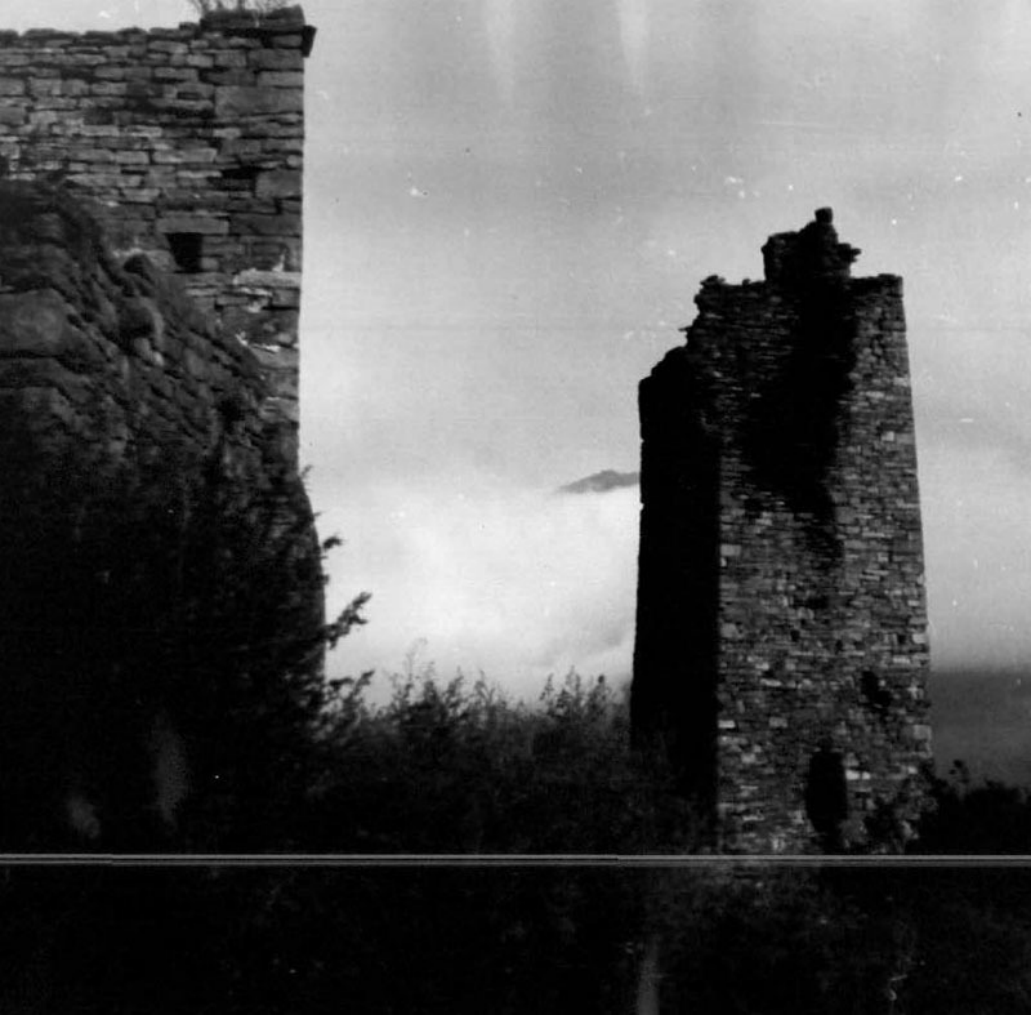
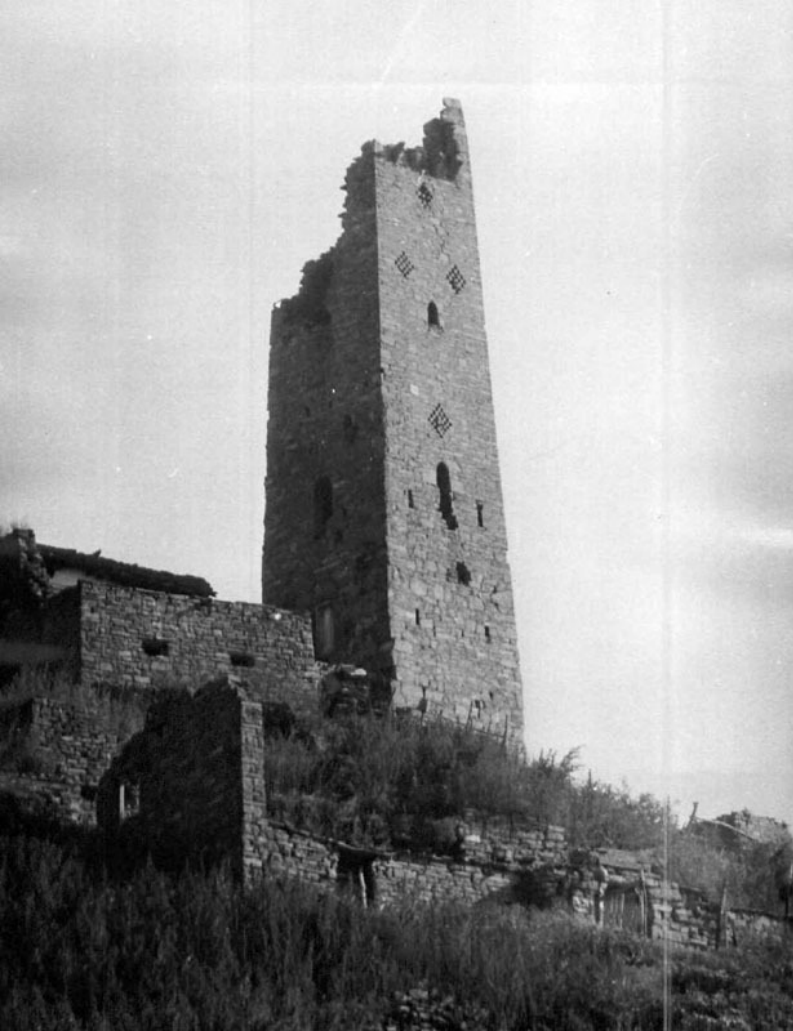
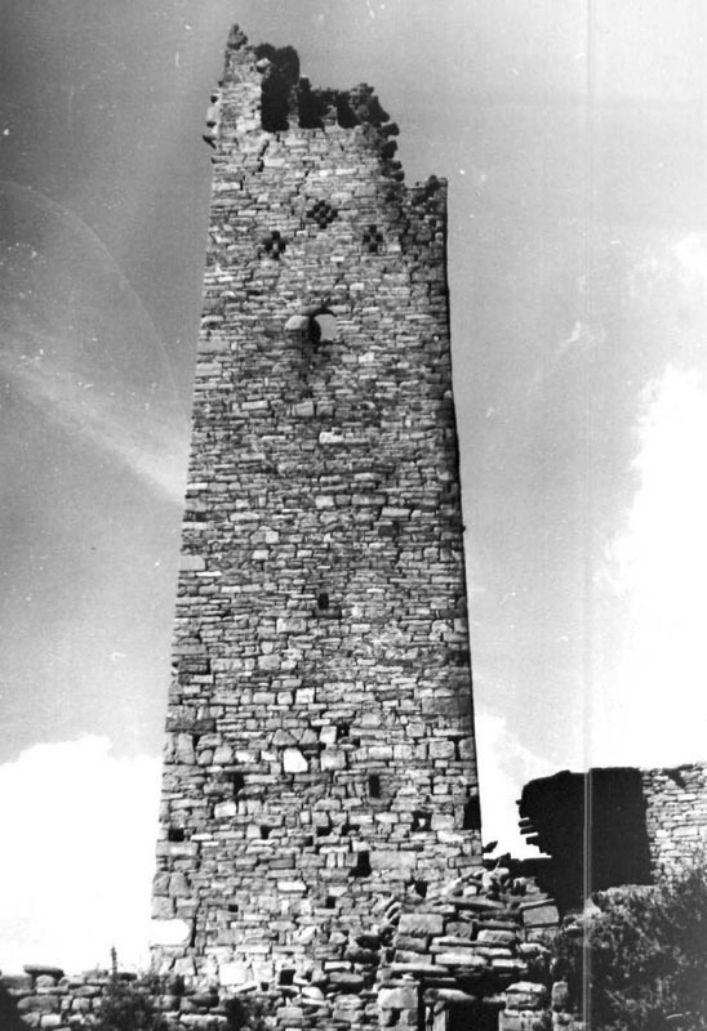
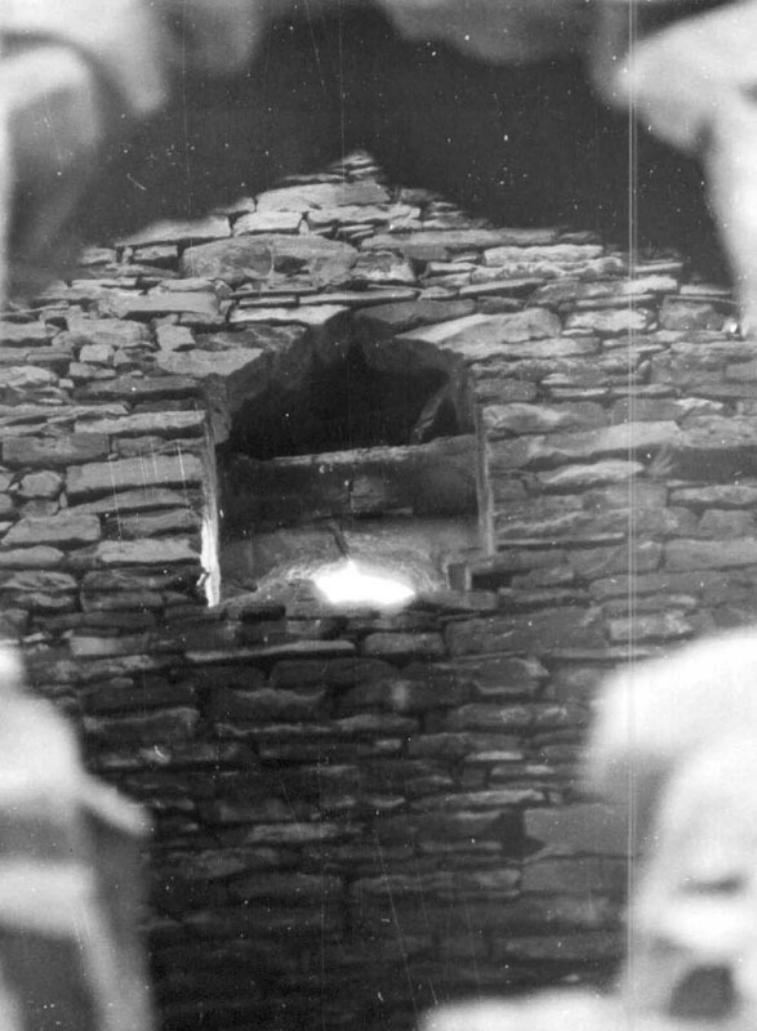
Утрачено: покрытие башни, махикули на верхнем ярусе, заполнение оконных проемов. Разрушена верхняя кромка стен, большой пролом в стене западного фасада. Частично разрушены входы на второй и третий ярусы.

Башня боевая № 5 расположена на восточной окраине комплекса башен. Стоит на рельефе с понижением с севера на юг. Построена на скальном основании. По сторонам света ориентирована своими стенами с небольшим разворотом к востоку. Башня пятиярусная. Стены имеют уклон кверху. Кладка из разновеликих камней, на растворе.

Башня прямоугольная в плане, размеры 4,6 x 4,6 м на уровне второго яруса. Толщина стен 0,64 м. Входы расположены в стене западного фасада. Вход на второй ярус размером 0,8 x 2,02 м снаружи и 1,25 x 3,03 м изнутри. Проем арочной конструкции. Над ним проем входа на третий ярус такой арочной конструкции. На уровне четвертого яруса сделан небольшой оконный проем с перемычкой из двух каменных плит, образующих арку. Правее от проема второго яруса имеется петроглиф — солярный знак с орнаментом.

В интерьере второго яруса видны проемы бойниц трудно различимые снаружи.

Башня с сохранившимися элементами интерьера. Представляет интерес для изучения. Целесообразна реставрация башни.
