П А С П О Р Т

Дом доходный Пленко Л.К.

1905г.

г. Хабаровск, ул. Запарина, 26

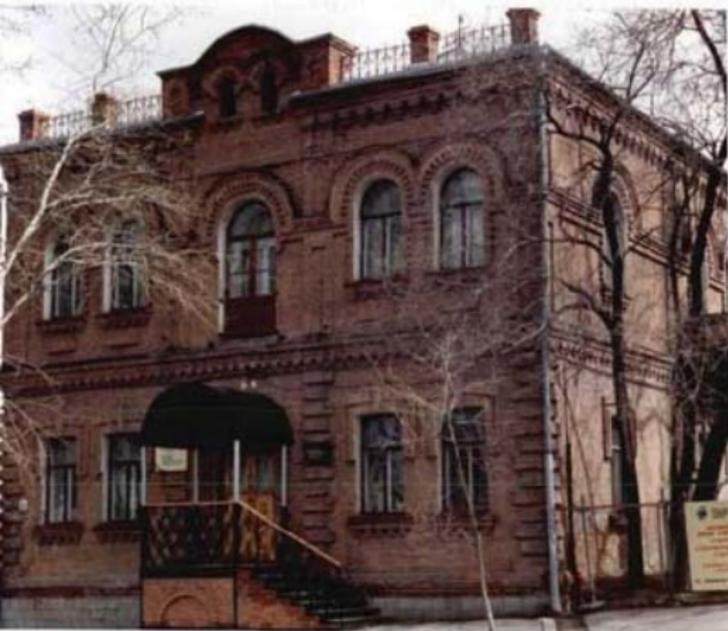
Фото или схематический план

Характерный образец небольшого доходного дома нач.ХХв.,выполненного в формах эклектики с богатым декоративным убранством фасадов в «кирпичном» стиле.Расположен в центральной части города. Стоит на склоне холма. Главным юго-западным фасадом выходит на красную линию ул.Запарина.Представляет собой прямоугольный в плане двухэтажный объем (габариты 21,97x13,24м) с выступающим объемом крыльца парадного входа и одноэтажной пристройкой со стороны дворового фасада. Крыша четырехскатная.Стены здания сложены из кирпича в лицевой цепной кладке.

Главный фасад имеет симметричную композицию.Центральная,выделенная лопатками, часть фасада увенчана фронтоном. Все фасады здания оформлены едиными декоративными средствами: рустованные и профилированные лопатки углов здания,богато профилированный междуэтажный и венчающий карнизы, оконные наличники с выделенным замком лучковой перемычки окон первого этажа и декорированные зубцами полуциркульные окна второго этажа и подоконные полки с зубцами.
