П А С П О Р Т

I. НАИМЕНОВАНИЕ ПАМЯТНИКА Монастырь Благовещенский, Собор Благовещенский.

Владимирская обл., г.Вязники

УЧЕТНАЯ КАРТОЧКА

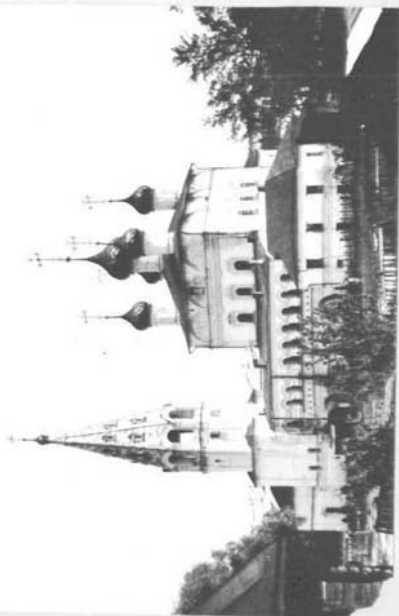
Фото или схематический план

Собор является главной монастырской постройкой. Отличается асимметричностью и живописностью плана и объемно-пространственной структуры. Состоит из двухсветного кубического бесстолпного пятиглавого с четырехскатной кровлей и сомкнутым сводом, храма на подклете, из трехшатровой колокольни типа "восьмерик на четверике" и из двухэтажной галереи с запада основного объема крыльца, прикнувшего к колокольни с севера и небольшого помещения трапезной у юго-западного угла галереи. В подклетном этаже устроена одностолпная палата. Все помещения, кроме помещений юго-западной пристройки, сводчатые. Декор нарядный, узорный, наличники окон фигурные.

Асимметричный в плане собор с наличием галереи, крыльца и шатровой колокольни, характерный для церковного зодчества XIII в. и тяготеющий к столичному образцу храмов этого типа.
