МИНИСТЕРСТВО КУЛЬТУРЫ СССР

ПАСПОРТ

I. НАИМЕНОВАНИЕ ПАМЯТНИКА Никольская церковь.

IV. АДРЕС (местонахождение) ПАМЯТНИКА
Ивановская область, Савинский район,
(АССР, край, область, район, автономная обл.,
село Вознесение 16 км. к юго-западу от райцентра
(окрестности/округ, населенный пункт, путь подъезда)

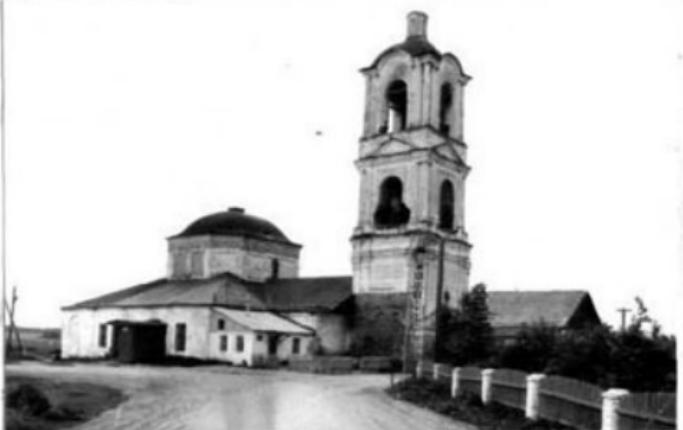
Фото или схематический план

Церковь расположена в центре села на перекрестке дорог Савино-Лежнево и Вознесене-Филипповно. к квадратному в плане четверику с востока примыкает апсида со скругленными углами, с запада трапезная.

Квадратная в плане колокольня соединена с трапезной. План усложнен двумя двумя большими приделами с севера и юга. В объемно-пространственной композиции наиболее активную роль играет вертикаль трехярусной колокольни. Храм по своей структуре представляет одну из разновидностей типа "восьмерик на четверике". Восьмерик перекрыт восьмилистовым глухим сомкнутым сводом, трапезная коробовым, коробовым же сводом и конхой перекрыт алтарь, нижний ярус колокольни - крестовым сводом. Тип здания, композиционные особенности и довольно сухой, сдержанний декор характерны для провинциального культового строительства 50-60 годов XIX в. Несмотря на утраты и перестройки Никольская церковь и особенно ее колокольня играют важную роль как в ансамбле с Вознесенской церковью, так и в архитектурной композиции села.
